船舶インシデント調査報告書

令和7年2月26日
運輸安全委員会（海事専門部会）議決

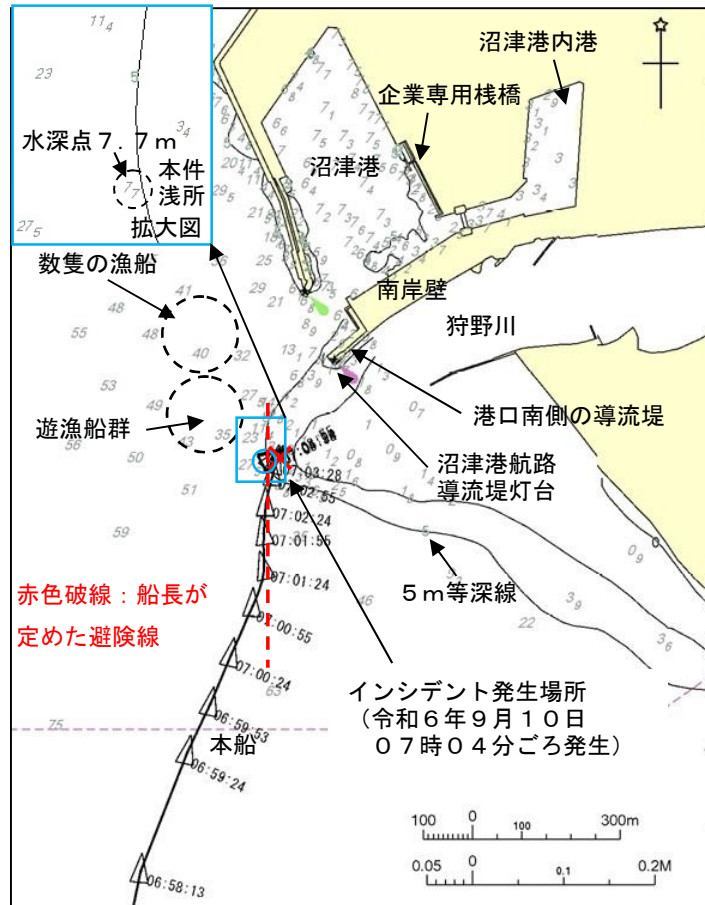
図1 インシデント発生経過概略図

インシデント種類	座洲
発生日時	令和6年9月10日 07時04分ごろ
発生場所	静岡県沼津市沼津港 沼津港航路導流堤灯台から真方位209° 230m付近 (概位 北緯35° 04.6′ 東経138° 51.0′)
インシデントの概要	ケミカルタンカー第五菱化丸は、沼津港港口への入航中、浅所に座洲した。
インシデント調査の経過	令和6年9月20日、主管調査官（横浜事務所）を指名 原因関係者から意見聴取手続実施済
事実情報 船種船名、総トン数 船舶番号、船舶所有者等	ケミカルタンカー 第五菱化丸、749トン 141759、三菱ケミカル物流株式会社、恭海海運株式会社（船舶借入人）
乗組員等に関する情報	船長、四級（航海）
負傷者	なし
損傷	右舷船底にペイント剝離
気象・海象	気象：天気 曇り、風向 東北東、風力 1、視界 良好 海象：海上 平穏、潮汐 上げ潮の中央期、潮高 約108cm
インシデントの経過	<p>本船は、船長ほか5人が乗り組み、エチレングリコール約1,150tを積載し、沼津港の企業専用棧橋に着棧する目的で、待機していた同港南南東方沖を抜錨した後、北北西進した。その際、船長が単独で操船に当たり、他の乗組員が船首及び船尾の入港配置について。</p> <p>船長は、本船（全長74.39m）を企業専用棧橋に左舷着けする場合、これまでの経験から狩野川河口に浅所（以下「本件浅所」という。）が拮延していることを知っていて、かつ、沼津港港口（以下、港口の名称については、「沼津港」を省略する。）を通過後に船首方の同棧橋前で右旋回する必要があったので、ふだん港口の南西方沖から北東方に向ける針路を取っていた。</p> <p>本船は、港口の南西方沖に向けて航行中、船長が、レーダーにより港口の南西方200m付近（沼津港港域内）に4～5隻の遊漁船（以下「遊漁船群」という。）を見て、遊漁船群が港口の南西方沖からの入航針路を塞いでいるので、長音1回を鳴らし、更に長音1回を鳴らした。</p> <p>船長は、遊漁船群が移動する様子を見せなかったため、もう1回長音を鳴らしたが、その様子に変化はなかった。このため、遊漁船群の南東側から安全に航行できると思い、仕方なく右転して船首を港口南側の導流堤先端に向け、遊漁船群の南方を微速力前進で北北東進し</p>

船長は、レーダー画面上に表示された水深点7.7mを可航水域の東端として避険線^{*1}を設定し、左転して船首を同水深点に向けて北進していたところ、港口に出航船を認め、前進を止めようと舵中央で主機を後進としたものの、前進行きあしが減少する中で船首が右方へ回頭し、本船が動かなくなったので、船体への衝撃は感じなかったが、本船が本件浅所に座洲したことが分かった。

<p>で漂泊して待つこと、又は海上保安庁に遊漁船群が港口を塞いで、入港を阻害していることを通報しなかった。</p> <p>本船の喫水は、船首約3.35m、船尾約4.65mであった。</p> <p>海図W82（内浦湾付近）によれば、沼津港は、南西端には港口があり、本件浅所付近の水深点7.7mが5m等深線の至近であって、本インシデント発生場所の底質は粗砂である。なお、海図の注意欄には、河口付近の水深は変化しやすいので注意することが記載されている。</p> <p>海上保安庁が沼津港付近の乗揚海難防止を目的として発行しているリーフレット「港口の浅所に注意！！」には、次の旨の記載がある。</p> <p>(1) 港口の南側（狩野川河口）は非常に浅くなっています。</p> <p>(2) 入出港する大型船は、浅所から十分離れて航行してください。</p> <p>(3) 乗揚事故を防ぐため</p> <p>① 事前の水路調査（最新の海図（GPSデータ）の利用）</p> <p>② 自船位置の正確な把握（特に潮流・河川流に注意）</p> <p>③ 気象海象に応じた適切な操船</p> <p>運輸安全委員会の船舶事故ハザードマップ^{*2}によれば、令和2年以降、沼津港付近において、貨物船等の乗揚事故及び座洲が5件発生していた。</p> <p>港則法（昭和23年法律第174号）第35条には、「船舶交通の妨となる虞のある港内の場所においては、みだりに漁ろうをしてはならない。」と規定されている。</p>
<p>分析</p>	<p>本船は、港口に向けて接近中、入航進路上の遊漁船を避け、また、出航船を避ける際に、避険線の間隙を航行したことから、本件浅所に座洲したものと考えられる。</p> <p>船長は、可航水域の東端を示す水深点7.7m上に避険線を設定したものの、避険線が5m等深線の至近であり、船尾喫水が約4.65mであることから、本インシデント時の避険線は、本件浅所から離隔距離を十分にとられていなかったものと考えられる。</p>
<p>原因</p>	<p>本インシデントは、本船が、港口に向けて接近中、入航進路上の遊漁船を避け、また、出航船を避ける際に、避険線の間隙を航行したため、本件浅所に座洲したものと考えられる。</p>

<p>再発防止策</p>	<p>今後の同種事故等の再発防止に役立つ事項として、次のことが考えられる。</p> <ul style="list-style-type: none"> ・ 船長は、河口など水深の変化のある海域に避険線を設定する場合、事前に浅水域を海図等で調査し、自船の喫水、海図の精度を考慮し、浅所等から余裕をもった距離で設定すること。 ・ 遊漁船の船長は、船舶交通の妨げとなるおそれのある港内の場所

において、みだりに釣りを行わないこと。
--	---------------------
