船舶インシデント調査報告書

運輸安全委員会（海事専門部会）議決

インシデント種類	運航不能（絡網）
発生日時	令和5年10月26日 13時30分ごろ
発生場所	青森県八戸市八戸港北東方沖 鮫角灯台から真方位058°20.1海里付近 (概位 北緯40°43.0′ 東経141°57.0′)
インシデントの概要	漁船第一源榮丸は、揚網作業中、網を推進器に巻き込み、運航不能となった。
インシデント調査の経過	令和5年11月9日、主管調査官（仙台事務所）を指名 原因関係者から意見聴取手続実施済
事実情報	
船種船名、総トン数	漁船 第一源榮丸 160トン
船舶番号、船舶所有者等	130733、個人所有、株式会社ヤマツ谷地商店（船舶使用者）
乗組員等に関する情報	船長、四級（航海）
負傷者	なし
損傷	なし
気象・海象	気象：天気 晴れ、風向 東、風力 2、視界 良好 海象：海上 平穏
インシデントの経過	<p>本船は、船長ほか12人が乗り組み、八戸港を出港し、同港北東方沖において、沖合底びき網漁を行うこととした。</p> <p>本船の操業は、標識（漁具の投入場所の目印となる浮き）を投下した後、四角形を描くように、引き綱（左舷）、網、引き綱（右舷）の順で投入し、最後に標識を回収してえい網する、かけ回し式（漁船から伸ばした引き綱に連結した袋状の漁網をえい航する方法）で行われていた。</p> <p>本船は、8回目の投網作業の後、船首を南方に向け、揚網作業中、引き綱（右舷）が根掛かり（海底の岩などに漁具が引っ掛かること）したので、反対の引き綱（左舷）から巻き揚げていたところ、網が推進器に絡んで航行できなくなった。</p> <p>（図1 操業概略図 参照）</p>

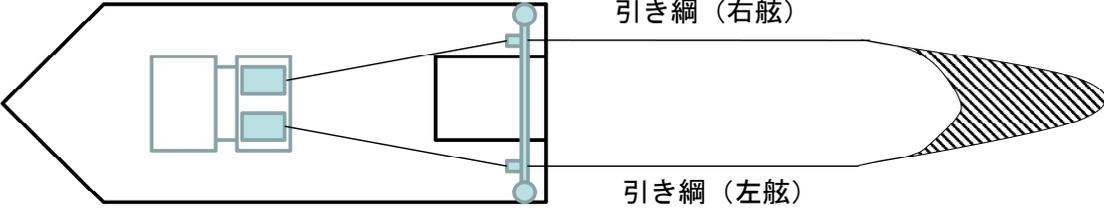
<p>図1 操業概略図</p>

<p>船長は、本インシデントの発生を船舶使用者に連絡し、本船は、同使用者からの通報を受けて来援した海上保安庁の巡視船によってえい航された。</p> <p>船長は、令和5年10月初旬にも本船での揚網作業中に根掛かりしており、根掛かりが立て続いて発生したことで焦りが生じて、巻き揚げた引き網の長さを示す目印の確認を十分に行わず、網が推進器至近となったことに気付かなかった。</p>
分析	<p>本船は、底びき網漁の揚網作業中、船長が、巻き揚げた引き網の長さを示す目印の確認を行わなかったことから、網が推進器至近となったことに気付かず、網が推進器に絡まり、運航不能となったものと考えられる。</p> <p>船長は、揚網作業中の根掛かりが立て続いて発生したことで焦りが生じていたことから、網と推進器との位置関係の確認に対する注意力が低下していたものと考えられる。</p>
原因	<p>本インシデントは、本船が揚網作業中、船長が、巻き揚げた引き網の長さを示す目印の確認を行わなかったため、網が推進器至近となったことに気付かず、網が推進器に絡んだことにより発生したものと考えられる。</p>
再発防止策	<p>今後の同種事故等の再発防止に役立つ事項として、次のことが考えられる。</p> <ul style="list-style-type: none"> ・ 漁船の船長は、揚網作業中、網と推進器との位置関係に十分な注意を払うこと。また、必要に応じて他の乗組員に網や引き網の状況を適宜確認させること。
