船舶インシデント調査報告書

令和7年3月26日

運輸安全委員会（海事専門部会）議決

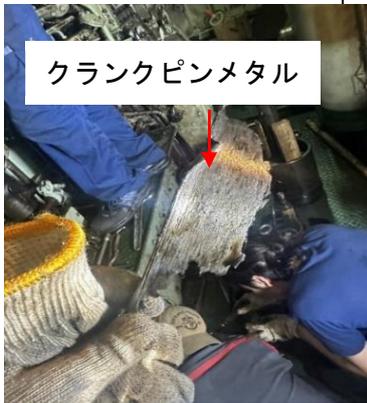
機関製造会社代理店は、本インシデント後、主機の開放点検を行った結果、3番シリンダーのクランクピンメタルに何らかの力が作用して同メタルが回転し、油穴がずれて油路が塞がれたことから、同シリンダーへの潤滑油の供給が途絶え、クランクピンメタルに焼損及び破損等が生じ、主機停止に至ったと推察した。(写真1、写真2参照)

写真1 取り外した3番シリンダーのクランクピンメタル (A社提供)

<p>出典： https://www.ihl.co.jp/technology/techinfo/contents_no/___icsFiles/afiefieldfile/2023/06/16/ab7a1e3cc0e4b2aea2f68cf5c78ff702.pdf</p> <p style="text-align: center;">図2 接続棒の構成</p>
<p>分析</p>	<p>本船は、京浜港東京第4区の東京国際空港東方沖を航行中、主機の運転ができなくなり、運航不能となったものと考えられる。</p> <p>本船は、主機3番シリンダーのクランクピンメタルに何らかの力が作用して同メタルが回転し、油穴がずれて油路が塞がれたことから、3番シリンダーへの潤滑油の供給が途絶え、3番シリンダーのクランクピンメタルに焼損等が生じ、主機の運転ができなくなったものと考えられる。</p>
<p>原因</p>	<p>本インシデントは、本船が、東京国際空港東方沖を航行中、主機3番シリンダーのクランクピンメタルの油穴がずれたため、油路が塞がれて潤滑油の供給が途絶え、同クランクピンメタルに焼損等が生じ、主機の運転ができなくなったことにより発生したものと考えられる。</p>
<p>再発防止策</p>	<p>今後の同種事故等の再発防止及び被害の軽減に役立つ事項として、次のことが考えられる。</p> <ul style="list-style-type: none"> ・ 船舶所有者は、主機の経年劣化に注意を払い、定期検査に加え、中間検査の際、ピストンを抜き出し、クランクピンメタルの開放点検を行うことが望ましい。

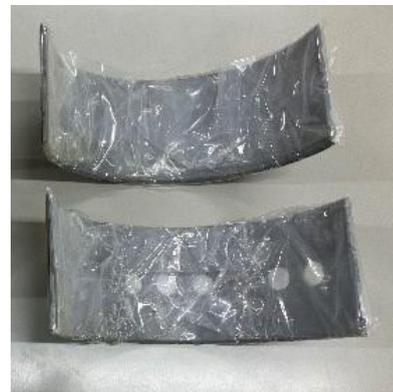
写真2 取付け前のクランクピンメタル (A社提供)
