## 船舶インシデント調査報告書

令和7年4月23日

運輸安全委員会（海事専門部会）議決

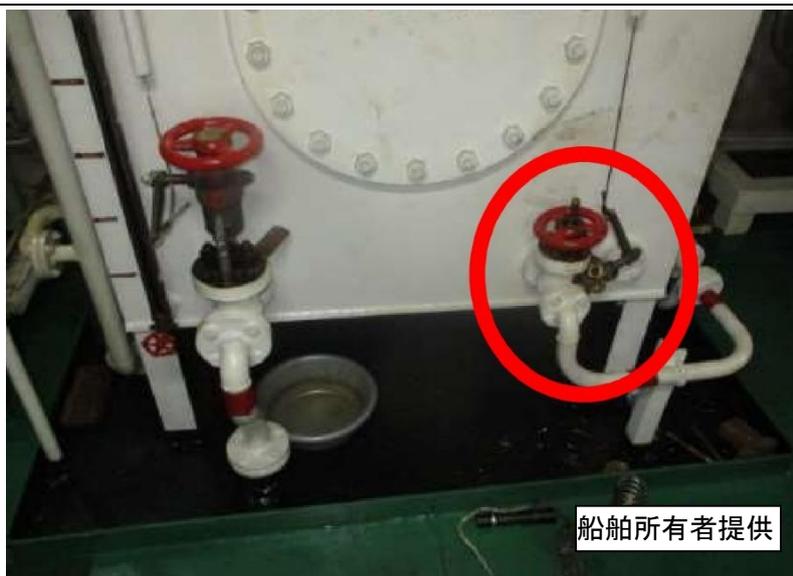
写真 1 非常遮断弁

インシデント種類	運航不能（電源喪失）
発生日時	令和6年8月20日 15時32分ごろ
発生場所	明石海峡西部 江崎灯台から真方位260° 3.5海里付近 （概位 北緯34° 35.8′ 東経134° 55.4′）
インシデントの概要	液体化学薬品ばら積船友祥丸は、航行中、船内電源を喪失して主機の運転ができなくなり、運航不能となった。
インシデント調査の経過	令和6年8月20日、主管調査官（神戸事務所）を指名 原因関係者から意見聴取手続実施済
事実情報 船種船名、総トン数 船舶番号、船舶所有者等	液体化学薬品ばら積船 友祥丸、364トン 140484、松田汽船株式会社、マツダマリン株式会社 ディーゼル機関、船内機、4サイクル、出力735kW、回転数毎分375、6気筒、ボア260mm、使用燃料A重油、平成18年10月機関製造、平成19年1月進水
乗組員等に関する情報	船長、三級（航海） 機関長、四級（機関）
負傷者	なし
損傷	なし
気象・海象	気象：天気 晴れ、風向 南、風力 2、視界 良好 海象：海上 平穏、潮汐 低潮時、潮流 東南東流約6ノット（kn）
インシデントの経過	本船は、船長及び機関長ほか2人が乗り組み、航行中、船内電源を喪失して主機が停止し、運航不能となった。 機関長は、機関室内を確認したが、船内電源を喪失した原因が分からず、その旨を船長に報告した。 船長は、自力での航行を諦めて118番通報を行うとともに、船舶所有者に引船の手配を依頼した。 本船は、来援した巡視艇にえい航された後、船舶所有者が手配した引船に引き継がれ、愛媛県今治市所在の整備会社（以下「A社」という。）に到着した。 A社は、機関等の点検を行い、「燃料油タンクから発電機へ供給する燃料油を非常時に遮断する弁」（以下「非常遮断弁」という。）内部の弁棒が、経年劣化及び船体振動により生じた亀裂部で破断して、非常遮断弁が閉状態となって燃料油が供給されなくなり、発電機が停止して船内電源を喪失していたことを確認した。（写真1参照）

非常遮断弁は、これまで故障したことがなかったので、就航以来開放点検が行われておらず、また、定期検査及び中間検査において作動確認が行われた際にも異状は見受けられなかったため、機関長は、非常遮断弁内部の弁棒に亀裂が生じていたことに気付いていなかった。

本船は、航行中、非常遮断弁の弁棒が破断して非常遮断弁が閉状態となって発電機へ燃料油が供給されなくなり、発電機が停止して船内電源を喪失し、主機の運転ができなくなり、運航不能となったものと考えられる。

本インシデントは、本船が航行中、非常遮断弁の弁棒が破断して非常遮断弁が閉状態となって発電機へ燃料油が供給されなくなり、発電機が停止して主機が運転できなくなったことにより発生したものと考えられる。
