## 船舶インシデント調査報告書

運輸安全委員会（海事専門部会）議決

| インシデント種類 | 運航不能（機関故障） |
| インシデントの概要 | 液体化学薬品ばら積船 <sup>にっせん</sup> 日扇丸は、航行中、主機の運転ができなくなり運航不能となった。 |

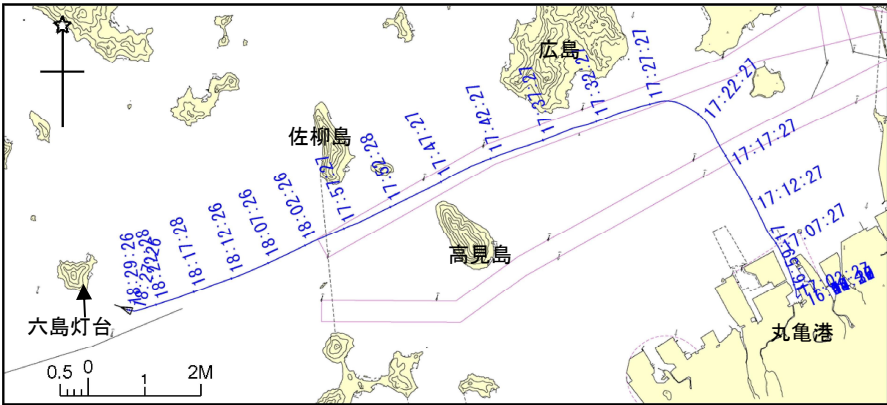
| インシデントの経過 | <p>本船は、船長及び機関長ほか3人が乗り組み、香川県丸亀市丸亀港<sup>まるがめ</sup>を出港し、山口県宇部港<sup>うべ</sup>に向かった。（図1参照）</p> <p>図1 インシデント発生経過概略図</p> <p>本船は、冷却清水系統にセントラルクーリング方式を採用しており、低温冷却清水系統と高温冷却清水系統に分かれている。低温冷却清水系統には、温度制御にワックス方式自動温度調節弁（以下「本件</p> |
