# 船舶インシデント調査報告書

令和7年5月28日

運輸安全委員会（海事専門部会）議決

| インシデント種類 | 運航不能（機関故障） |

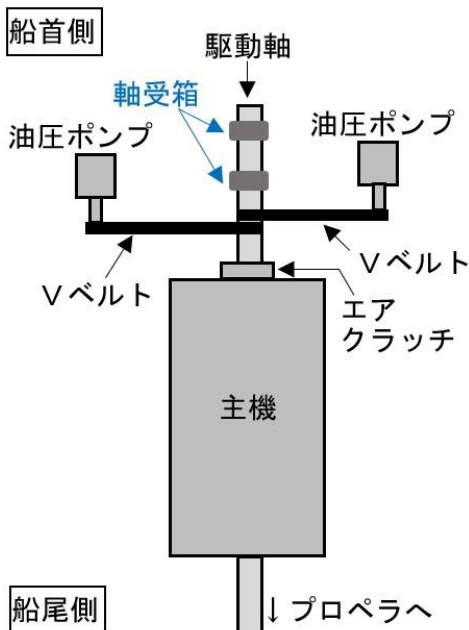
| | <p>主機が作動しなくなっていたことが判明した。(図1、写真1、写真2参照)</p> <div><div><p>船首側</p><p>船尾側</p></div><div><p>日本漁船保険組合福井県支所提供</p><p>写真1 軸受箱下部</p><p>日本漁船保険組合福井県支所提供</p><p>写真2 軸受箱上部</p></div><p>図1 軸受箱の位置</p><p>機関長は、漁期開始前の令和6年8月下旬、機関整備時に二つの軸受箱を開放してグリスを注入後、軸受箱の上部を二つとも前後逆に取り付けていた。</p><p>機関長は、機関員としての経験が約45年あり、軸受箱を開放してグリスを注入した経験が豊富であったが、本船の軸受箱はこれまで開放した経験がない型で、上部は前後の向きの見分けが付きにくい形状であり、取り付けた際も引っ掛かりなど違和感がなかったため、前後逆に取り付けたことに気付かなかった。</p></div> |
| 分析 | <p>本船は、機関長が、機関整備時に二つの軸受箱の上部を前後逆に取り付けたことから、航行中、二つの軸受箱と軸受の間に生じた隙間からグリスが漏れ、軸受が焼き付いて破損し、駆動軸の軸心が下がって主機の始動ができなくなり、運航不能となったものと考えられる。</p> <p>機関長は、軸受箱の上部が前後の向きの見分けが付きにくい形状であり、取り付けた際も引っ掛かりなど違和感がなかったことから、前後逆に取り付けたことに気付かなかったものと考えられる。</p> |
| 原因 | <p>本インシデントは、機関長が、前後の向きの見分けが付きにくい形状である二つの軸受箱の上部を機関整備時に前後逆に取り付けたため、本船が航行中、二つの軸受箱と軸受の間に生じた隙間からグリスが漏れ、軸受が焼き付いて破損し、駆動軸の軸心が下がって主機の始動ができなくなったことにより発生したものと考えられる。</p> |

| | <ul style="list-style-type: none"><li>・ 機関の整備を行う機関担当の乗組員は、グリス注入作業等の目的で軸受箱を開放する場合、作業終了後に軸受箱の上部を前後逆に取り付けることのないよう、開放前に軸受箱の上部と下部に合いマークを付けておくこと。</li></ul> |
