船舶インシデント調査報告書

令和7年7月9日

運輸安全委員会（海事専門部会）議決

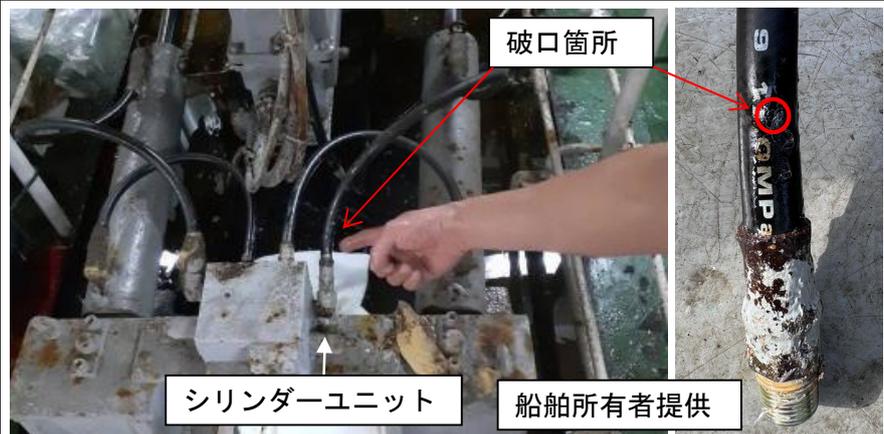
写真1 本件ホースの破口箇所（防食テープ取り外し後）

本船は、航行中、本件ホースに破口が生じたことから、作動油が漏えいして油圧操舵機の油圧が上昇しなくなり、舵が作動しなくなって運航不能となったものと考えられる。

本件ホースは、約19年前の本船就航時から予備ホースとして船内に保管されており、約9年前から使用されていた状況下、船長が、本件ホースとシリンダーユニットとの接続部に巻かれていた防食テープを取り外して本件ホースを点検していなかったことから、本件ホースの防食テープが巻かれていた部分が経年劣化していたことに気付かず、本件ホースに破口が生じたものと考えられる。

本インシデントは、船長が、本件ホースとシリンダーユニットとの接続部に巻かれていた防食テープを取り外して本件ホースを点検していなかったため、本船が航行中、本件ホースの防食テープが巻かれていた部分に経年劣化による破口が生じ、油圧操舵機の作動油が漏えいして油圧が上昇しなくなり、舵が作動しなくなったことにより発生したものと考えられる。

本船は、船舶所有会社が手配したタグボートにえい航されて愛媛県今治市伯方港いまぼり はかたに入った後、修理業者によって本件ホースの交換が行われ、舵が正常に作動することが確認された。

- ・ 船長は、ゴム製油圧ホースの点検を行う際、防食テープが巻かれている部分については、防食テープを定期的に取り替えるなどして当該部分を直接点検し、劣化状況等を確認すること。
- ・ 船舶所有者は、油圧操舵機などに装着されているゴム製油圧ホースを定期的に交換することが望ましい。
