船舶インシデント調査報告書

令和7年7月9日
運輸安全委員会（海事専門部会）議決

インシデント種類	運航不能（機関故障）
発生日時	令和6年7月18日 14時00分ごろ
発生場所	山口県宇部港南方沖 宇部岬港沖防波堤東灯台から真方位180° 3.4海里付近 （概位 北緯33° 52.0′ 東経131° 15.7′）
インシデントの概要	貨物船第二平成丸は、漂流中、逆転機 ^{*1} が使用できず、主機の運転ができなくなり、運航不能となった。
インシデント調査の経過	令和6年12月4日、主管調査官（門司事務所）を指名 原因関係者から意見聴取手続実施済
事実情報 船種船名、総トン数 船舶番号、船舶所有者等	貨物船 第二平成丸、267トン 141231、有限会社三萬吉（A社） ディーゼル機関、船内機、4サイクル、出力735kW、回転数毎分350、6気筒、ボア280mm、使用燃料A重油、平成22年1月機関製造、平成22年5月12日進水
乗組員等に関する情報	船長、五級（航海） 機関長、六級（機関）（機関限定）
負傷者	なし
損傷	なし
気象・海象	気象：天気 曇り、風向 東、風力 3、視界 良好 海象：海上 平穏
インシデントの経過等	本船は、船長及び機関長ほか2人が乗り組み、回航の目的で岡山県倉敷市水島港に向け、空船の状態で関門航路を約14ノット（kn）の速力（対地速力、以下同じ。）で東進していた。 船長は、船橋で操舵していたところ、速力が約8knに減速していることに気付いた。 船橋で見張りをしていた機関長は、船長から指示を受けて機関室に移動し点検したところ、逆転機の‘潤滑油のミスト抜き兼補給口’（以下「補給口」という。）から白煙が噴出し、通常、0.3～0.6MPaの作動油圧及び0.2～0.4MPaの潤滑油圧力が規定値より低下していることに気付いた。（写真1参照）

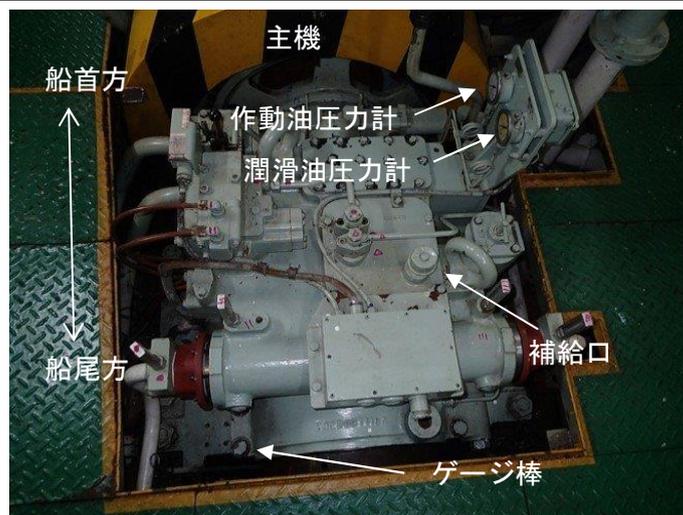
写真1 逆転機

逆転機は、機関長が潤滑油ポンプに加えて逆転機の予備潤滑油ポンプを始動したところ、作動油及び潤滑油の圧力が規定値に達するとともに逆転機からの白煙の噴出が収まった。

<p>修理会社は、本インシデント後、逆転機を開放点検し、前進クラッチの摩擦プレート及びスチールプレートに焼損を認め、両プレート及び潤滑油を交換して復旧させた。</p> <p>逆転機製造会社は、本インシデント後、逆転機を点検した結果、前進クラッチの摩擦プレート及びスチールプレートが焼損した原因を次のように考察した。</p> <p>(1) 前進クラッチの摩擦プレート及びスチールプレートの摺動面の摩擦材が剥がれており、摩耗限度を超えて使用され、滑りを生じて焼損した。</p> <p>(2) 潤滑油が乳化して劣化しており、前進クラッチの摩擦プレート及びスチールプレート間の油膜切れによる潤滑不良により焼損した。</p> <p>本船は、A社が本インシデント発生約10か月前に中古船で購入し、購入前の逆転機の整備履歴が不明であった。</p> <p>逆転機は、A社が本船を所有してからの運転時間が約2,000時間であり、その間に開放点検が実施されていなかった。機関部乗組員は、月に約1回フィルターの清掃をしていたが、潤滑油の交換を行っていなかった。</p> <p>機関長は、逆転機のゲージ棒により潤滑油の量を点検していたものの、色合い及び粘度を確認していなかった。</p> <p>逆転機の取扱説明書によれば、潤滑油は、運転時間が初回1,000時間で、2回目以降3,000～4,000時間で交換すること、また、摩擦プレート及びスチールプレートは、5年ごとの開放点検で、摩耗・割れ・変形・変色があれば交換、もしくは10年で交換することを推奨している。</p>
<p>分析</p>	<p>本船は、機関長らが、減速機の整備状況を知らないまま、必要な整備を行わなかったことから、前進クラッチの摩擦プレート及びスチールプレートが焼損して、逆転機が使用できず、主機の運転ができなくなり、運航不能となったものと考えられる。</p> <p>減速機は、次のいずれかにより、使用できなくなったものと考えられる。</p> <p>① 潤滑油量を点検していたものの、潤滑油が乳化して劣化したことにより、前進クラッチの摩擦プレート及びスチールプレート間の油膜が切れて潤滑不良により焼損したこと。</p> <p>② 逆転機の開放点検を行っておらず、前進クラッチの摩擦プレート及びスチールプレートが、摩耗限度を超えて使用され、滑りにより焼損したこと。</p>

転ができなくなったことにより発生したものと考えられる。
再発防止策	<p>今後の同種事故等の再発防止に役立つ事項として、次のことが考えられる。</p> <ul style="list-style-type: none">・ 船舶所有者及び機関長は、中古船を購入した際、主機及び逆転機の状態を確認し、整備計画を立案すること。・ 機関部乗組員は、逆転機の潤滑油を点検する際、色合いの変化を点検し、乳化などが見られたときは、逆転機を点検し、必要な場合は整備会社に修理等を依頼すること。また、定期的に潤滑油の性状検査を行うこと。
