船舶インシデント調査報告書

令和7年7月9日
運輸安全委員会（海事専門部会）議決

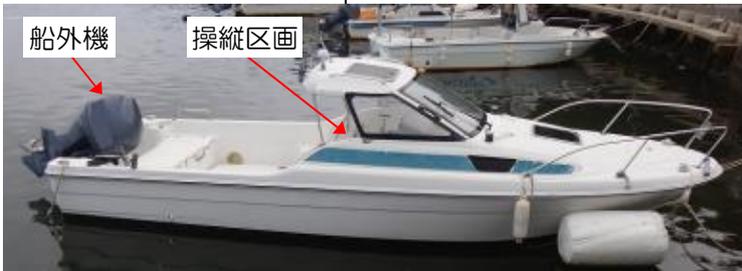
<p>写真1 本船（船外機をチルトアップした状態）</p> </div> <div style="text-align: center;">

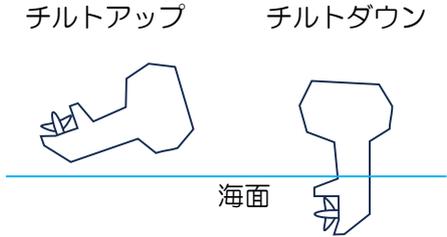
<p>図1 チルトアップ・チルトダウン</p> </div> </div>	
<p>船長は、操縦レバーを強く操作し、同レバーを前進側に倒すことができたようになったが、本船を前進させることができなかった。</p>

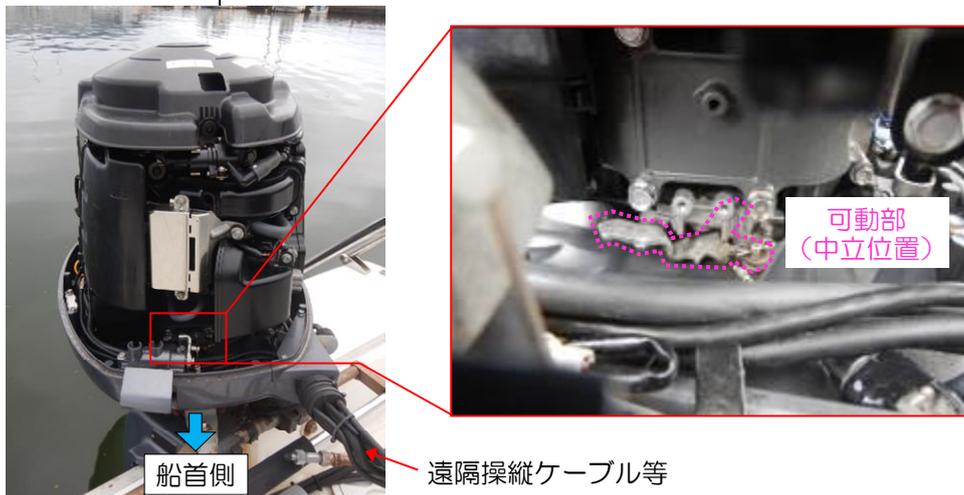
- (1) 操縦レバーの動きを、遠隔操縦ケーブルを介してクラッチに伝える機構（以下「シフト機構」という。）の可動部にねじ（以下「本件ねじ」という。）が挟まり、同部が前進側に動かなくなっていた。
- (2) 遠隔操縦ケーブルが破断していた。
- (3) 本件ねじは、船外機上面の部品（エンジンの点火時期を確認するためのツメ型プレート）を固定していたねじが脱落したものであった。

写真2 シフト機構可動部（船外機船首側側面、上部カバーを外した状態）

本船は、船長が、チルトアップした船外機をチルトダウンし、後進して錨泊船を避けた後、操縦レバーを前進側に操作したが、本件ねじがシフト機構可動部に挟まり、クラッチが前進側に入らなかったことから、前進できずに運航不能となったものと考えられる。

操縦レバーの遠隔操縦ケーブルは、シフト機構可動部に本件ねじが挟まった状態で船長が同レバーを前進側に強く操作したことから、破断したものと推定される。

| | <ul style="list-style-type: none">・ 船長は、出航前に、点検が可能な場所にある船外機各部のねじの緩みの有無を確認し、緩みがあった場合は締め直しを行うこと。また、船舶所有者は、船外機各部にあるねじの緩みの有無の点検及び締め直しを定期的に整備会社に依頼すること。・ 船舶所有者は、機関振動を受けて緩む可能性があるねじ類には、緩み止めワッシャーの取付け、緩み止め剤の塗布などの措置を施すことが望ましい。・ 船長は、船外機のクラッチを前進側及び後進側に切り替える操縦レバーが操作不能となった場合、無理に操作するのではなく、整備会社に連絡した上、操縦装置の関連機構部分のカバーを取り外すなどして可能な点検及び修理を行うこと。 |

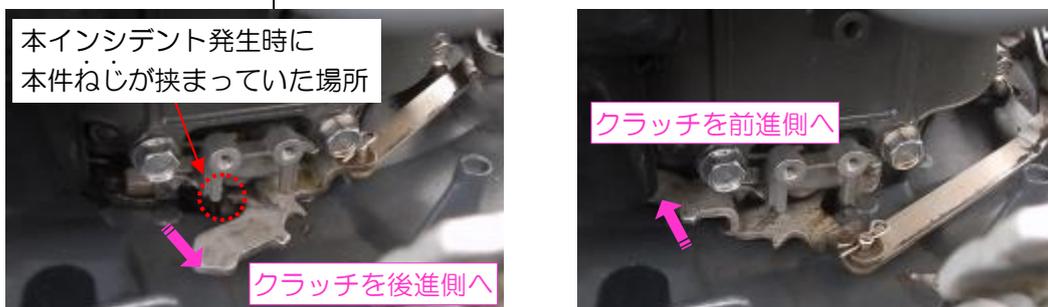
操縦レバーを後進側に操作

操縦レバーを前進側に操作

写真3 操縦レバーを操作した際のシフト機構可動部の動き

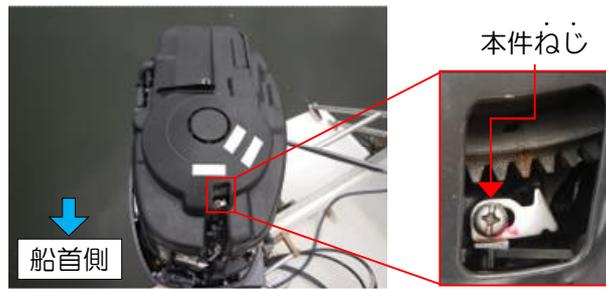
写真4 本件ねじの位置（船外機上面、上部カバーを外した状態）

本件ねじは、船外機運転時の振動により緩みを生じており、本インシデント当時、船外機がチルトアップされた際に固定部から脱落し、チルトダウンされた際にシフト機構可動部付近に移動したのと考えられる。

本インシデントは、本件ねじの点検が約4年間行われていなかったため、船外機運転時の振動により緩んだ本件ねじが固定部から脱落してシフト機構可動部に挟まったことから、同部が前進側に動かず、クラッチが前進に入らなくなったことにより発生したのと考えられる。
