船舶インシデント調査報告書

令和7年8月27日

運輸安全委員会（海事専門部会）議決

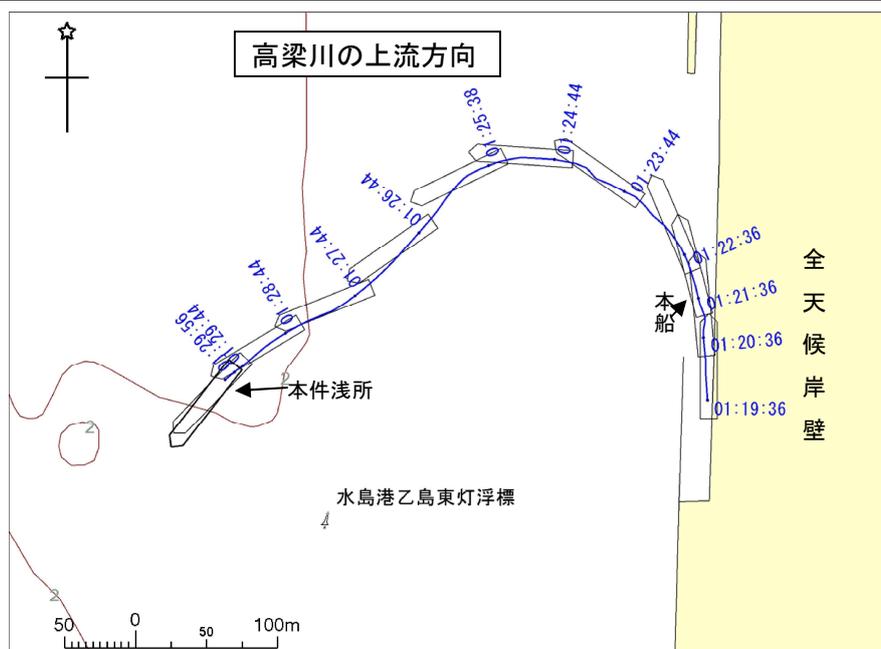
図1 航行経路図

インシデント種類	座洲
発生日時	令和7年3月1日 01時30分頃
発生場所	岡山県倉敷市水島港（高梁川河口付近） 水島港玉島防波堤灯台から真方位058° 2.2海里付近 （概位 北緯34° 31.0′ 東経133° 42.1′）
インシデントの概要	貨物船第十青雲丸は、左回頭中、浅所に座洲した。
インシデント調査の経過	令和7年3月12日、主管調査官（広島事務所）を指名 原因関係者から意見聴取手続実施済
事実情報	
船種船名、総トン数	貨物船 第十青雲丸、499トン
船舶番号、船舶所有者等	140494、岡本海運有限公司（A社）
乗組員等に関する情報	船長、四級（航海）
負傷者	なし
損傷	なし
気象・海象	気象：天気 晴れ、風 ほとんどなし、視界 良好 海象：海上 平穏、潮汐 下げ潮の初期、潮高 244cm（水島）
インシデントの経過	<p>本船は、船長ほか4人が乗り組み、愛知県名古屋港に向けて水島港の民間企業の高梁川河口付近に位置する全天候岸壁に右舷着けの状態から離岸した。</p> <p>船長は、全天候岸壁へ入出航するに当たり、事前に海図等により高梁川河口付近の水深などの水路調査を行っていなかった。</p> <p>船長は、離岸する直前にGPSプロッターの電源を入れ、操舵スタンドの前に立って手動操舵により単独で操船に当たり、主機を微速力前進とし、左舵を取って左回頭を始めた。</p> <p>船長は、本船のGPSプロッターは、電源を入れてから起動するまで約5分間掛かるので、画面が表示されていないと思った。</p> <p>本船は、約1.5ノットの対地速力で左回頭中、船長が、GPSプロッターが起動した後も、同プロッターを使用して水深等の確認を行わなかったため、水島港全天候岸壁西方沖の底質が泥及び砂の水深約2.3mの浅所（以下「本件浅所」という。）の存在に気付かず、本件浅所に座洲した。（図1参照）</p>

船長は、海上経験が約20年あり、水島港での出入航経験が幾度もあったものの、全天候岸壁のある高梁川河口付近に入航するのが初めてであった。船長は、漠然と高梁川の川幅全域に航行できる水域が広がっていると思い、水路調査を行っていなかったため、高梁川河口の右岸側に浅所が存在することを知らなかった。

<p>分析</p>	<p>本船は、船長が、事前に水路調査を行っていなかったことから、本件浅所の存在に気付かず、本件浅所に座洲したものと考えられる。</p> <p>船長は、左回頭中、GPSプロッターの画面を見ていなかったことから、本件浅所の存在に気付いていなかったものと考えられる。</p>
<p>原因</p>	<p>本インシデントは、夜間、本船が、左回頭中、船長が、事前に水路調査を行っていなかったため、本件浅所の存在に気付かず、本件浅所に座洲したものと考えられる。</p>
<p>再発防止策</p>	<p>今後の同種事故等の再発防止に役立つ事項として、次のことが考えられる。</p> <ul style="list-style-type: none"> ・船長は、入出航する際は、事前に海図等により港内の水路調査を行うとともに、GPSプロッター等を使用して船位の確認を適切に行うこと。
