船舶インシデント調査報告書

令和8年4月22日
 運輸安全委員会（海事専門部会）議決
 委員 伊藤 裕 康（部会長）
 委員 上野 道 雄
 委員 高橋 明 子

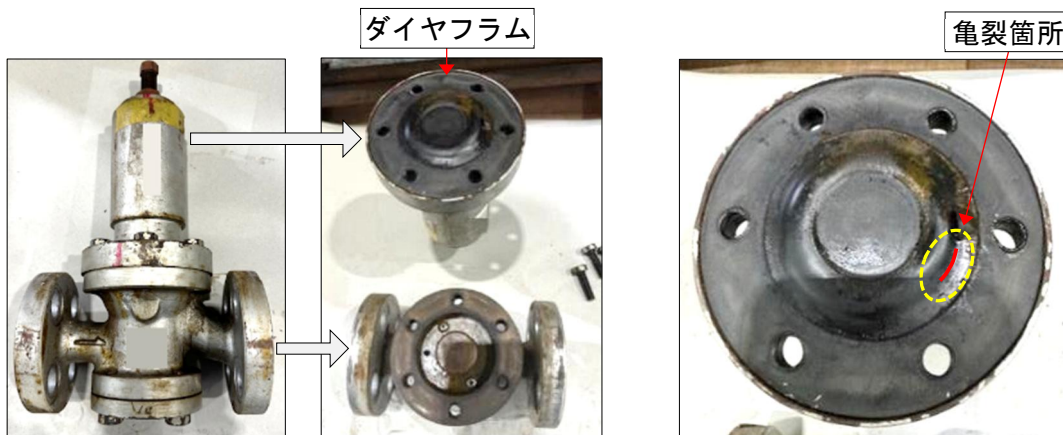
写真4 本件減圧弁及びダイヤフラムの状況（機関整備会社提供）

機関整備会社の担当者は、本件減圧弁を分解点検したところ、ダイヤフラムに亀裂が生じており、ダイヤフラム下部の圧力が上昇しても、亀裂箇所から圧縮空気が漏れてダイヤフラムが押し上げられず（主弁が閉じず）、同空気が減圧されないまま二次側に流れる状態になっていることを確認した。なお、本件安全弁を分解点検したところ、構成部品に異状はなかった。

<p>(4) 本件安全弁の状況</p> <p>本件安全弁は、本インシデント後に分解点検された際、構成部品に異状がなかったことから、弁内に固着が生じたり異物が挟まったりして正常に作動しなかった可能性があると考えられる。</p>
<p>原因</p>	<p>本インシデントは、本件減圧弁及び本件安全弁の点検及び保守整備が適切な間隔で行われていなかったため、本船が航行中、本件減圧弁のダイヤフラムに亀裂及び本件安全弁の作動不良が生じて高い圧力の圧縮空気が流れ、両発電機の各ディーゼル原動機の燃料遮断装置が作動して両発電機が停止し、船内電源を喪失したことにより発生したものと考えられる。</p>
<p>再発防止策</p>	<p>B社は、本インシデント後、本件減圧弁、本件安全弁及び電磁弁を新替えした上、次の措置を採った。</p> <ul style="list-style-type: none"> ・ 燃料遮断装置の制御空気系統に設置された減圧弁、安全弁の分解点検を年1回行うこととした。 ・ 1系統であった制御空気系統を1号発電機用と2号発電機用の2系統として冗長性を持たせ、減圧弁等に不具合が生じて燃料遮断装置が作動した場合でも両発電機が停止しないようにした。(図7参照)

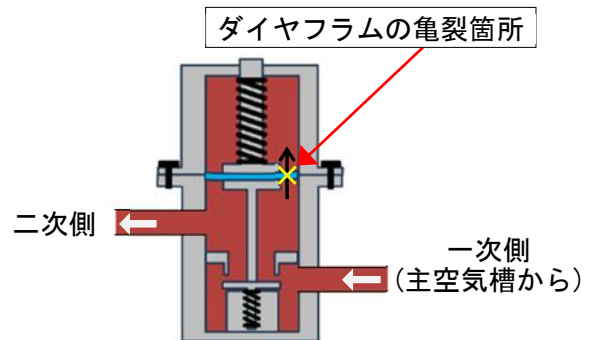
図5 減圧弁のダイヤフラムに亀裂が生じた場合の圧縮空気の流れ（概略）

一次側から圧縮空気が供給され、弁内の圧力が上昇する。

ダイヤフラムの亀裂箇所から圧縮空気が漏れ、ダイヤフラムが押し上げられず。

主弁が閉じず、一次側の圧縮空気が減圧されないまま二次側へ。

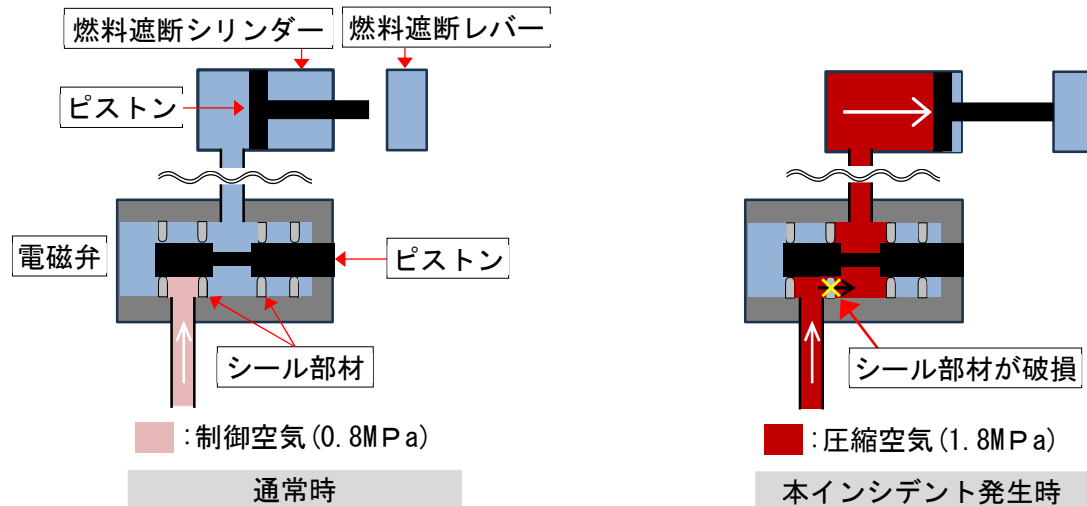
図6 本インシデント発生時の電磁弁等の状況（概略）

電磁弁の製造会社の担当者は、両発電機の各ディーゼル原動機に異常信号がなく、燃料を遮断する制御空気が供給されている状況を踏まえ、本インシデント発生時の電磁弁の状態を次のとおり推測した。

- ① 電磁弁の使用圧力範囲は約1MPa未満であり、同範囲を超える1.8MPaの圧縮空気が供給されたことによって電磁弁の樹脂製シール部材が変形するなどして破損した。
- ② 樹脂製シール部材の破損箇所から圧縮空気が漏れて燃料遮断シリンダー内に流れ、同シリンダーからピストンが押し出されて燃料遮断レバーを押し込み、燃料が遮断された。
