船舶インシデント調査報告書

令和7年12月17日
運輸安全委員会（海事専門部会）議決

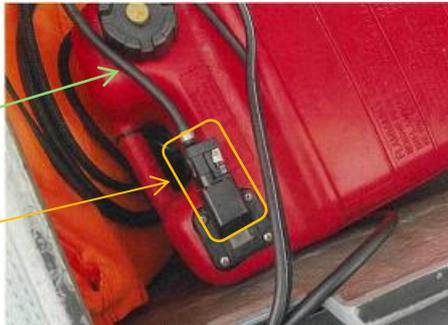
写真1 燃料タンク側接続金具

ス（写真1参照）から本件接続器具（写真2、3参照）を取り外して点検を行ったところ、接続部分にはめ込まれている逆止機構の金属球が、凝固した油性不純物により固着した状態となり（参考図1参照）、配管が閉塞していることを認めた。海上保安官は、同金属球を触ると、同金属球が動いて燃料油が流れることを確認した。

<p>再発防止策</p>	<p>今後の同種事故等の再発防止に役立つ事項として、次のことが考えられる。</p> <ul style="list-style-type: none"> ・ 小型船舶の船長は、発航前、定期的に燃料油供給用ホースを取り外して点検し、接続器具の逆止機構を含めて同器具の状態を確認すること。 ・ 船舶所有者は、中古の船外機付きプレジャーボートを購入した

<p>際、燃料油供給用ホースの使用年数を確認し、接続器具等に異状がある場合は、速やかに交換すること。</p>
--	--
