## 船舶インシデント調査報告書

令和7年12月17日  
運輸安全委員会（海事専門部会）議決

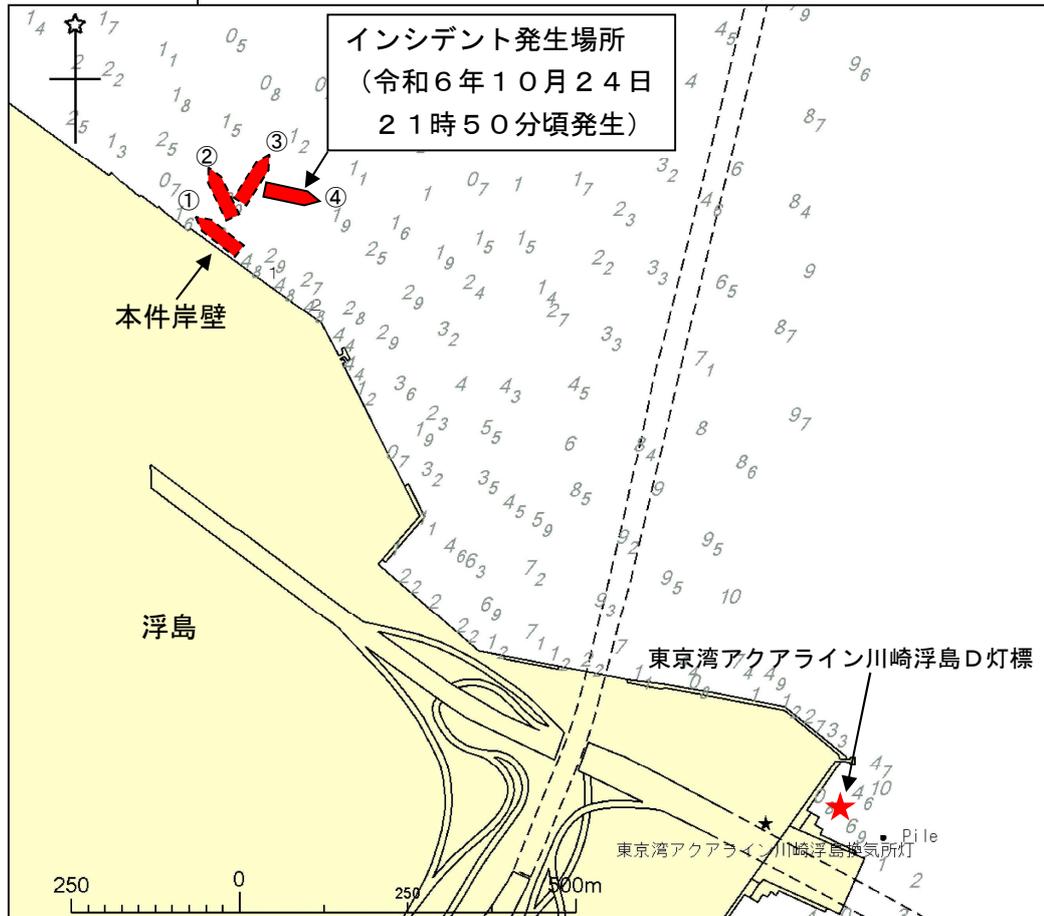
図1 インシデント発生経過概略図

は、水深約3.45mの本件浅所に座洲した。(図1参照)

本船は、離岸中、船長が、ふだんよりも船位が本件岸壁から離れていると思った際、レーダー等による船位の確認を十分に行わなかったことから、右回頭を続け、本件浅所に座洲したものと考えられる。

船長は、主機の使用を止めてバウスラスタを使用すれば回頭できると判断したことから、船位の確認を十分に行わず、本船の右回頭を続けたものと考えられる。

本インシデントは、夜間、本船が、離岸中、船長がレーダー等による船位の確認を十分に行わなかったため、本件浅所に座洲したものと考えられる。

- ・船長は、浅所付近の岸壁から離岸する場合、レーダー等を常時使

<p>用し、避険線の表示機能を活用するなどして自船の船位及び航行 予定海域付近の浅所について把握すること。</p>
--	---
