船舶インシデント調査報告書

令和8年1月21日

運輸安全委員会（海事専門部会）議決

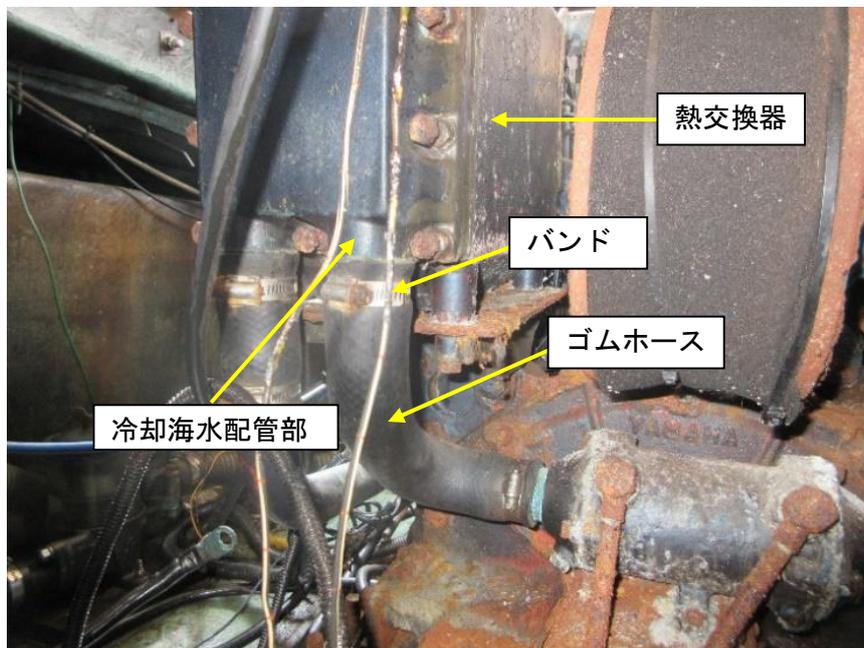
写真1 熱交換器

インシデント種類	運航不能（機関故障）
発生日時	令和7年6月7日 07時30分頃
発生場所	阪神港神戸第2区 神戸沖埋立処分場灯台から真方位225° 770m付近 （概位 北緯34° 38.8′ 東経135° 16.6′）
インシデントの概要	遊漁船 ^{アママル} Amamaruは、航行中、機関室が浸水し、機関が始動できなくなり、運航不能となった。
インシデント調査の経過	令和7年6月25日、主管調査官（神戸事務所）を指名 原因関係者から意見聴取手続実施済
事実情報 船種船名、総トン数 船舶番号、船舶所有者等	遊漁船 Amamaru、3.3トン 260-44593兵庫、個人所有 ディーゼル機関、船内機、4サイクル、出力169.2kW、回転数 毎分2,900、6気筒、ボア105.8mm、使用燃料軽油、機関製 造年月日不詳、昭和62年7月進水
乗組員等に関する情報	船長、二級小型・特定
負傷者等	なし
損傷	なし
気象・海象	気象：天気 晴れ、風向 東南東、風力 2、視界 良好 海象：海上 平穏
インシデントの経過	<p>本船は、船長が1人で乗り組み、釣り客2名を乗せ、遊漁の目的で兵庫県神戸市^{まや}摩耶埠頭の係留場所を出航し、釣り場に到着した後、主機の回転数を下げたところ主機の冷却清水高温警報が鳴った。</p> <p>船長は、操舵室内にある機関室の蓋を開けたところ、機関室内が深さ約10cmまで浸水しているのを認めた。</p> <p>船長は、浸水の原因を調査したところ、主機の冷却清水を海水で冷却する熱交換器（以下単に「熱交換器」という。）の冷却海水出口側ゴムホース（以下単に「ゴムホース」という。）の金属製固定バンド（以下「本件バンド」という。）が緩んで冷却海水配管部からゴムホースと一緒に外れ、ゴムホースから海水が機関室内に流入していることが分かった。船長はすぐに主機を停止して海水の流入を止めた。</p> <p>船長は、航行不能と判断して118番通報を行い、救助を要請した。</p> <p>本船は、来援した巡視艇により係留場所まで^い航された。</p> <p>船長は、本インシデント後、熱交換器を点検したところ、ゴムホースの本件バンドが振動等で緩み、熱交換器の冷却海水配管部からゴムホースと本件バンドと一緒に外れたと判断した。</p>

<p>船長は、約2年前に本船を購入した後、本件バンドが金属製で緩むことはないと思い、本件バンドの緩みを点検していなかった。</p> <p>(写真1 熱交換器 参照)</p>
分析	<p>本船は、船長が、本件バンドの点検を行っていなかったことから、航行中、振動等で緩んだ本件バンドがゴムホースと一緒に熱交換器の冷却海水配管部から外れ、海水が機関室に流入して主機が始動できなくなり、運航不能となったものと考えられる。</p> <p>船長は、約2年前に本船を購入した後、本件ゴムホースのバンドが金属製で緩むことはないと思っていたことから、本件バンドの点検を行っていなかったものと考えられる。</p>
原因	<p>本インシデントは、船長が、本件バンドが振動等で緩むことはないと思い、約2年間点検を行っていなかったため、本船が航行中、振動等で本件バンドが緩み、ゴムホースが熱交換器の冷却海水配管部から外れ、海水が機関室に流入して主機が始動できなくなったことにより発生したものと考えられる。</p>
再発防止策	<p>今後の同種事故等の再発防止に役立つ事項として、次のことが考えられる。</p> <ul style="list-style-type: none"> ・ 小型船舶の船長は、機関室の各部の異状の有無（漏水、接続部の緩み等）について、発航前検査や航行中の点検によって確認すること。
