## 船舶インシデント調査報告書

令和8年1月21日  
運輸安全委員会（海事専門部会）議決

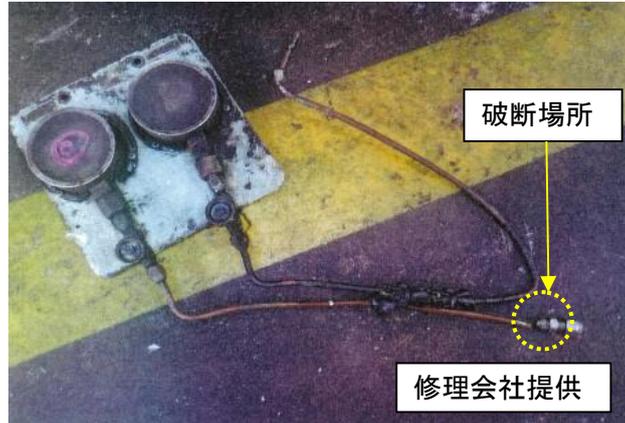
写真1 本件配管等

- ・ 潤滑油圧力計取り出し配管（以下「本件配管」という。）に破断折損
- ・ 本件配管の潤滑油管への取付袋ナットに緩み（写真1参照）
- ・ 主機のNo. 3ピストン、シリンダーライナー及び潤滑油ポンプ等に焼付き（写真2、3参照）

- ・ 本件配管は、配管自体をしっかりと支持し、振動源となる機器や他の配管からの振動が伝わらないようにするための防振対策が施されておらず、振動の影響を受け、損傷しやすい状況であった。
- ・ 本件配管の取付部には閉止弁が設置されておらず、本件配管の損傷時の漏油遮断の対応や定期的な配管交換を容易に行うことができない状況であった。

本件配管は、今まで交換された記録がなかった。

<p>らず、また、漏油等の有無を確認する機関室内底板の見回りを行って いなかった。</p> <p>主機は修理会社によりピストン等が交換、修理され潤滑油が補給され た。</p> <p>(付図1 インシデント発生場所概略図 参照)</p>
<b>分析</b>	<p>本船は、航行中、主機潤滑油圧力低下の異常警報が鳴ったものの、 発報要因を調査されないまま主機の運転を継続したことから、潤滑油 が本件配管の破断した部分から漏えいし続けて供給不足となり、主機 がピストン等の焼付き等を起こし運転できなくなり、運航不能になっ たものと考えられる。</p> <p>機関長は、主機に潤滑油を補給すれば主機の運転が続けられると 思ったものと考えられる。</p> <p>機関長は、本件配管が見つらい場所にあったので、頻繁に緩みがな いかなどの点検を行っておらず、また、漏油等の有無を確認する機関 室内底板の見回りを行っていなかったものと考えられる。</p>
<b>原因</b>	<p>本インシデントは、本船が本件配管に緩みが生じた状況で航行中、 主機潤滑油圧力低下の異常警報が鳴ったものの、発報要因を調査され ないまま主機の運転を継続したため、潤滑油が本件配管の破断した部 分から漏えいし続けて供給不足となり、主機がピストン等の焼付き等 を起こし運転できなくなったことにより発生したものと考えられる。</p>
<b>再発防止策</b>	<p>A社は、本インシデント後、再発防止策として次の措置を講じた。</p> <ul style="list-style-type: none"> <li>・ 機関長の機関室見回りの頻度を増やした。</li> <li>・ 圧力計取り出し配管に防振対策を施した。</li> </ul> <p>今後の同種事故等の再発防止に役立つ事項として、次のことが考え られる。</p> <ul style="list-style-type: none"> <li>・ 船長及び機関長は、主機に関する警報が鳴った場合、安全な場所 に錨泊するなどして、要因を調査し、適切な対処を行うこと。</li> <li>・ 船舶所有者及び機関長は、振動の多い圧力計検出配管には防振対 策を施し、定期的に配管及び防振材を点検、交換すること。</li> <li>・ 機関長及び機関部乗組員は、定期的に機関室の見回りを行い、機 関室内底板、ビルジウエル<sup>*2</sup>等に漏油及び漏水がないか確認を行 うこと。</li> </ul>
