## 船舶インシデント調査報告書

令和8年1月21日

運輸安全委員会（海事専門部会）議決

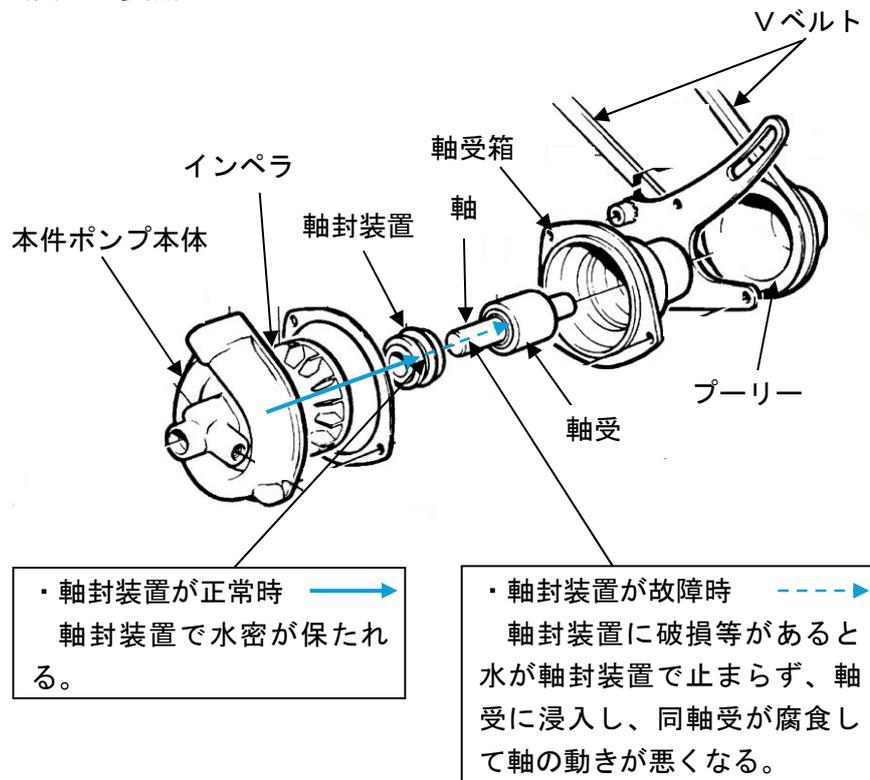
図1 軸封装置の概略図

インシデント種類	運航不能（機関故障）
発生日時	令和7年5月12日 14時00分頃
発生場所	兵庫県姫路港網干第1区 網干防波堤灯台から真方位004°550m付近 （概位 北緯34°46.5′ 東経134°36.5′）
インシデントの概要	プレジャーヨット <sup>ベガ</sup> Vegaは、航行中、主機の運転ができなくなり、運航不能になった。
インシデント調査の経過	令和7年6月9日、主管調査官（神戸事務所）を指名 原因関係者から意見聴取手続実施済
事実情報 船種船名、総トン数 船舶番号、船舶所有者等	プレジャーヨット Vega、5トン未満（長さ9.14m） 241-11314兵庫、個人所有 ディーゼル機関、船内機、4サイクル、出力11.8kW、回転数毎分3,200、2気筒、ボア79mm、使用燃料軽油、機関製造年月日不詳、平成3年9月進水
乗組員等に関する情報	船長、一級小型
負傷者	なし
損傷	なし
気象・海象	気象：天気 晴れ、風向 西、風力 4、視界 良好 海象：海上 平穏
インシデントの経過	<p>本船は、船長が1人で乗り組み、近日中に主機を交換する予定であったので、燃料を消費することと試運転の目的で、兵庫県姫路市所在のマリーナ（以下単に「マリーナ」という。）を出航した。</p> <p>本船は、試運転を終えてマリーナに帰航中、船長が主機の回転数を下げた際、主機が停止した。</p> <p>船長は、本船が漂流し始めたので、主機を再始動させたところ、主機冷却水ポンプ（以下「本件ポンプ」という。）を駆動するVベルトから白煙が生じるとともにVベルトが滑る音がしたので主機を停止し、航行不能と判断して118番通報を行い、救助を要請した。</p> <p>本船は、来援した巡視艇によりマリーナまでえい航され、船長が本件ポンプを点検したところ、軸が固着していたことが判明した。</p> <p>船長は、本インシデント前、本件ポンプの下方から少量の水が漏れていたことを確認していたが、主機を交換する予定であったので、修理を行わずそのまま使用を続けていた。</p> <p>船長は、本船の航行中に主機の回転数を下げた際、本件ポンプ軸封装置（以下「軸封装置」という。）が経年劣化により破損し、本件ポンプ内の水が軸受に浸入し、同軸受が腐食して錆が生じ、本件ポンプ</p>

の軸が固着したことで、本件ポンプをVベルトで介して駆動しているクランク軸に負荷が掛かって、主機が停止したと判断した。

本船は、本件ポンプの軸封装置が経年劣化により破損し、冷却水が軸受に浸入して軸受が腐食したことから、航行中、主機の回転数を下げた際、軸受及び軸が固着し、駆動用Vベルトを介してクランク軸に負荷が掛かり、主機が運転できなくなって運航不能となったものと考えられる。

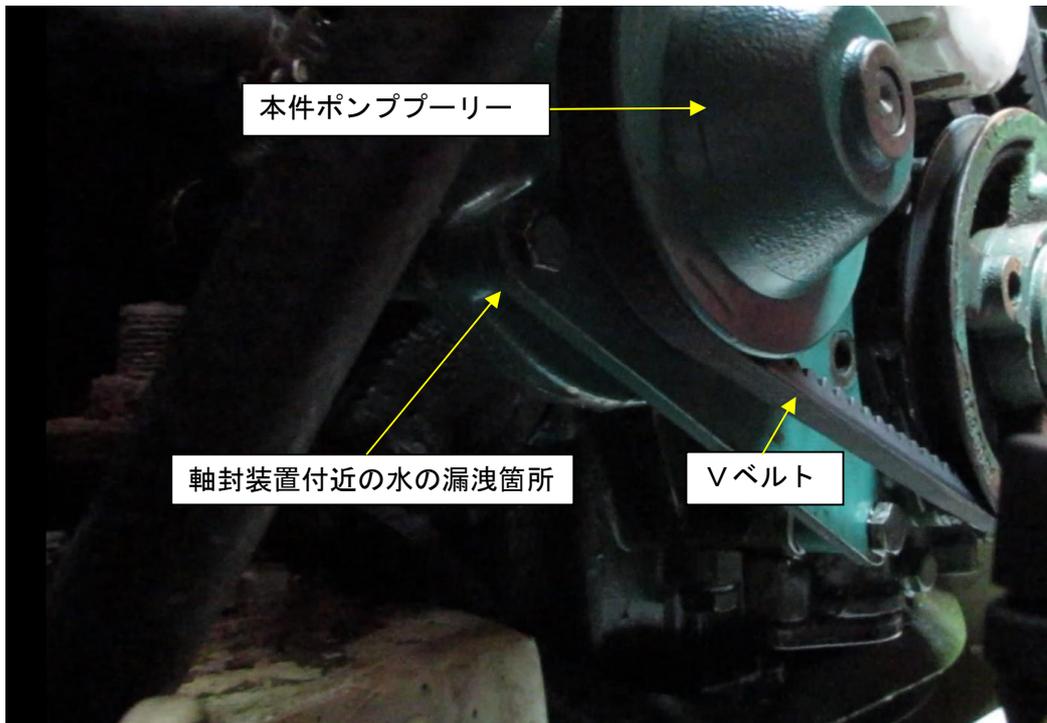
写真1 本件ポンプ

船長は、本船進水後の使用年数が約30年を超えていた主機については近日中に交換する予定であったが、本件ポンプの軸封装置については令和5年に本船を中古で購入してから整備を行ったことがなかった。

本件ポンプは、船長が、本件ポンプの下方から少量の漏水があることを確認していたものの、主機の使用年数が約30年を超え、近日中に主機を交換する予定であり、修理を行わなかったことから、冷却水が軸受に浸入して軸受が腐食したものと考えられる。

本インシデントは、軸封装置が破損して漏水している状態において、船長が軸封装置の修理を行わなかったため、本船が航行中、腐食していた本件ポンプの軸受及び軸が固着したことにより発生したものと考えられる。

- ・ 小型船舶の船長は、出航前に主機及び付属機器の漏水等の異状を認めるときは、出航を取りやめ、修理を行うこと。
- ・ 小型船舶の船長は、船舶検査を含めて定期的に冷却水ポンプの整備・点検を行うことが望ましい。
