船舶インシデント調査報告書

令和8年2月25日

運輸安全委員会（海事専門部会）議決

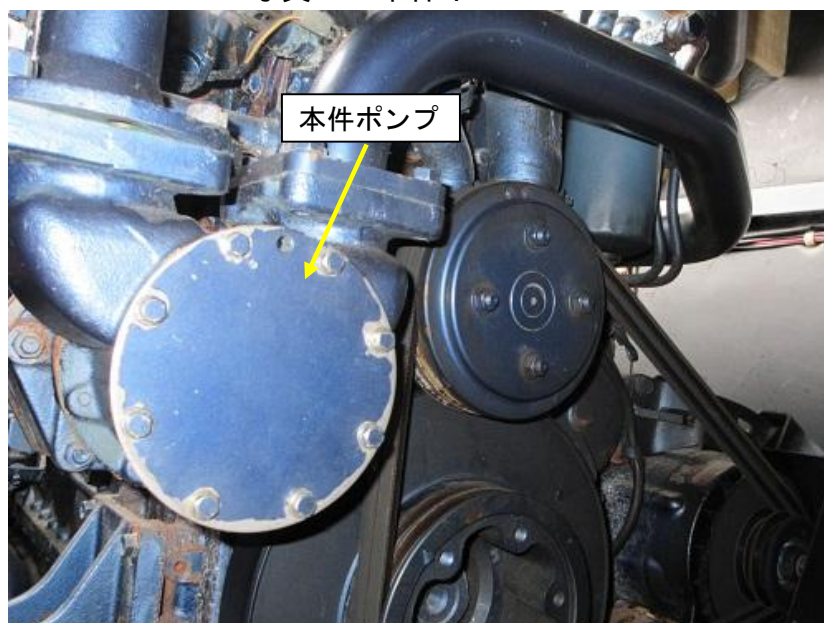
写真1 本件ポンプ

<p>ラが経年劣化していることに気付かなかった。</p> <p>船長は、取扱説明書を所持していなかったため、本件ポンプの点検整備についての詳細を知らなかった。</p> <p>(写真1 本件ポンプ 参照)</p>
分析	<p>本船は、船長が、本件ポンプの点検及び整備を行っていないことから、本件インペラが経年劣化によって破損し、冷却海水が送られず主機が運転できなくなり、運航不能となったものと考えられる。</p> <p>船長は、約2年半前に本船を中古で購入時、インペラを交換していたが、その後、本インシデント当日まで主機の運転状況に異常がなかったことから、本件ポンプの点検及び整備を実施しなかったものと考えられる。</p> <p>船長は、取扱説明書を所持していなかったことから、本件ポンプの点検整備についての詳細を知らなかったものと考えられる。</p>
原因	<p>本インシデントは、船長が約2年半本件ポンプの点検及び整備を行っていないため、本船が漂流中、本件インペラが破損して冷却海水が送られなくなったことにより発生したものと考えられる。</p>
再発防止策	<p>今後の同種事故等の再発防止に役立つ事項として、次のことが考えられる。</p> <ul style="list-style-type: none"> ・ 船舶所有者は、搭載機器や設備に関する取扱説明書等に従って点検整備を実施し、機器等の状況に応じて部品等の新替えを行うこと。 ・ 中古で船を入手した船舶所有者は、搭載機器や設備に関する取扱説明書を入手したり、製造会社等に問い合わせたりして、点検整備の要領を確認すること。
