## 船舶インシデント調査報告書

運輸安全委員会（海事専門部会）議決

インシデント種類	運航不能（絡索）
発生日時	令和7年6月27日 19時40分頃
発生場所	鳥取県大山町御来屋港北東方沖 御来屋港沖防波堤灯台から真方位044° 1.9海里（M）付近 （概位 北緯35° 32.2′ 東経133° 31.2′）
インシデントの概要	遊漁船第十朝日丸は、南東進中、定置網の固定ロープをプロペラに絡ませ、運航不能となった。
インシデント調査の経過	令和7年7月2日、主管調査官（広島事務所）を指名 原因関係者から意見聴取手続実施済
事実情報 船種船名、総トン数 船舶番号、船舶所有者等	遊漁船 第十朝日丸、4.5トン TT3-9370（漁船登録番号）、個人所有 第272-24334号（船舶検査済票の番号）
乗組員等に関する情報	船長、一級小型・特殊・特定
負傷者	なし
損傷	なし
気象・海象	気象：天気 晴れ、風向 西、風速 約3m/s、視界 良好 海象：海上 平穏 日没時刻：19時27分頃、常用薄明時刻：19時57分頃
インシデントの経過	<p>本船は、船長が1人で乗り組み、釣り客9人を乗せ、いか釣りの目的で、境港第2区の中野岸壁を出航し、御来屋港北東方沖の釣り場に向かった。</p> <p>船長は、本船の乗船経験が約3年で、いか釣りシーズンには週に約5日遊漁船業を営んでおり、‘毎年3月～12月の間に設置される御来屋港北東方沖に設置された定置網’（以下「本件網」という。）が、北東端、北西端及び南端の3か所に白色の灯火が表示されていることを知っていた。このため、これらの灯火の見え方に注意していれば安全に操船できると思い、GPSプロッターに本件網の位置を入力せず、また、GPSプロッターで船位を確認することもしないまま目視に頼って操船していた。</p> <p>本船は、法定灯火を表示し、0.5Mレンジに設定したレーダー及びGPSプロッターを作動させ、船長が操舵室左舷側にある操縦席に腰を掛けて手動操舵で操船に当たり、釣り客9人が甲板上に腰を下ろし、約5～8ノットの対地速力で東進した。</p> <p>船長は、ふだん本件網の北西方沖で右転し、南東進しながら本件網の北西端に設置された灯火を左舷方に見て、目的の釣り場に向かっていった。</p>

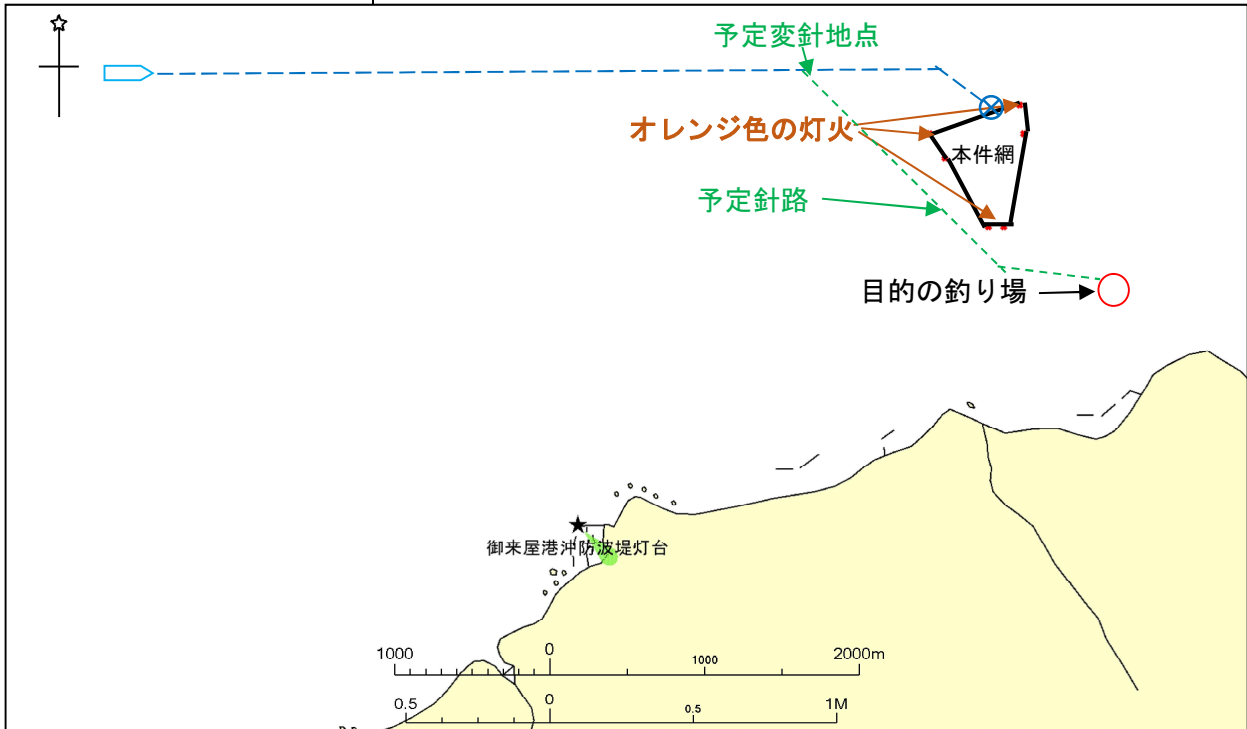
図1 インシデント発生経過概略図

船長は、本件網の北西端に設置された灯火を目視で探しながら操船を続けていたところ、船首方至近にあった本件網が目に入った。慌てて主機を後進にかけたが、本船のプロペラに本件網の固定用ロープを絡ませた。(図1参照)

本船は、南東進中、船長が、いつものように目視の見張りに頼って操船していたことから、本件網に向かっていていることに気付かず、船首方至近に本件網を認めて、主機を後進にかけたものの、本船のプロペラに本件網の固定用ロープを絡索させ、運航不能となったものと考えられる。

本インシデントは、日没後の薄明時、本船が、南東進中、船長がいつものように目視の見張りに頼って操船していたため、本船のプロペラに本件網の固定用ロープを絡索させたことにより発生したものと考えられる。

<b>再発防止策</b>	<p>今後の同種事故等の再発防止に役立つ事項として、次のことが考えられる。</p> <ul style="list-style-type: none"><li>・ 小型船舶の船長は、発航前、障害物の位置等をあらかじめ調査し、GPSプロッターに表示されていない場合は、手動で入力しておくこと。</li><li>・ 小型船舶の船長は、定置網等の付近を航行させる場合は、目視、GPSプロッター等で船位や定置網等の位置を確認しながら、操船に当たること。</li></ul>
--------------	--
