## 船舶インシデント調査報告書

運輸安全委員会（海事専門部会）議決

インシデント種類	運航不能（機関故障）
発生日時	令和7年6月27日 22時35分頃
発生場所	大分県大分市 <sup>おおじゅうぎ</sup> 大志生木北方沖 佐賀関港西防波堤灯台から真方位308° 1.6海里付近 （概位 北緯33° 16.1′ 東経131° 50.4′）
インシデントの概要	プレジャーボートせんだいは、航行中、主機が停止して運転ができなくなり、運航不能となった。
インシデント調査の経過	令和7年9月29日、主管調査官（門司事務所）を指名 原因関係者から意見聴取手続実施済
事実情報 船種船名、総トン数 船舶番号、船舶所有者等	プレジャーボート せんだい、3.7トン 293-31657大分、株式会社千大土木 ディーゼル機関、船内外機、4サイクル、出力169.20kW、回転数毎分3,600、6気筒、ボア94mm、使用燃料軽油、機関製造年月日不詳、平成15年6月進水
乗組員等に関する情報	船長、二級小型
負傷者	なし
損傷	なし
気象・海象	気象：天気 晴れ、風 ほとんどなし、視界 良好 海象：海上 平穏
インシデントの経過	本船は、船長が1人で乗り組み、知人3人を乗せ、釣りを終えて帰航中、主機が停止した。 船長は、プロペラや電気配線等を点検して異状が見当たらなかったため主機を始動しようとしたが、セルモーターは回るものの始動しなかった。 船長は、運航不能と判断して錨泊し、118番通報して救助を要請した。 本船は、来援した巡視艇によって大分市鶴崎泊地にえい航された。 機関整備会社は、本インシデント後に主機を点検したところ、‘カムシャフト駆動用タイミングベルト’（以下「本件ベルト」という。）の張力を調整するテンショナーが経年劣化によって破損していて、本件ベルトが緩み、燃料噴射ポンプ等を作動させるカムシャフトが駆動しなくなっていたことを確認した。（図1参照）

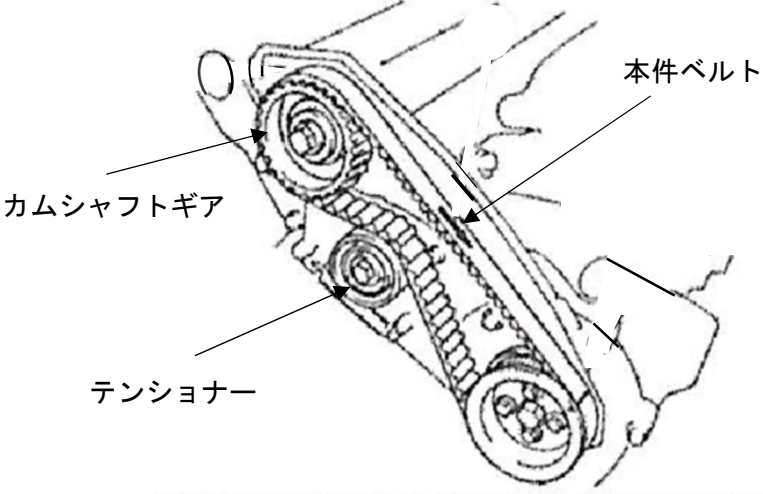
<p style="text-align: center;">図1 本件ベルト及びテンショナーの概略 (カバーを取り外した状態)</p> <p>船長は、本船を令和2年8月頃に中古で購入後、機関整備会社に依頼してオイル交換等の主機の点検整備を実施していた。また、長年使用されていた主機（船内外機）に異状を感じたら船外機に換装しようと考えていたので、本件ベルトの点検を実施したことがなかった。</p> <p>主機の取扱説明書によれば、本件ベルトは、3年ごとに機関整備会社による張り等の点検を行うよう推奨されている。</p>
<p><b>分析</b></p>	<p>本船は、航行中、本件ベルトのテンショナーが経年劣化によって破損したことから、本件ベルトが緩み主機のカムシャフトを駆動できなくなり、主機が停止して、運航不能となったものと考えられる。</p> <p>船長は、約4年10か月の間、本件ベルトの点検整備を行っていなかったことから、テンショナーの経年劣化に気付かなかったものと考えられる。</p>
<p><b>原因</b></p>	<p>本インシデントは、船長が、本件ベルトの点検を行っていなかったため、テンショナーの経年劣化に気付かず、本船が航行中、同テンショナーが破損し、主機のカムシャフトを駆動することができなくなったことにより発生したものと考えられる。</p>
<p><b>再発防止策</b></p>	<p>今後の同種事故等の再発防止に役立つ事項として、次のことが考えられる。</p> <ul style="list-style-type: none"> <li>・ 中古の船舶を購入した船長は、購入前の整備状況を確認し、取扱説明書に従って点検を行い、必要に応じて部品の新替え等を行うこと。</li> </ul>
