船舶インシデント調査報告書

運輸安全委員会（海事専門部会）議決

インシデント種類	運航不能（機関故障）
発生日時	令和7年8月3日 18時00分頃
発生場所	フィリピン共和国サマル島東方沖 （概位 北緯12°57.0′ 東経132°20.0′）
インシデントの概要	漁船第三みえ丸は、操業中、舵取機用油圧ポンプ等の補機が運転できなくなり、運航不能となった。
インシデント調査の経過	令和7年9月18日、主管調査官（神戸事務所）を指名 原因関係者から意見聴取手続実施済
事実情報 船種船名、総トン数 船舶番号、船舶所有者等	漁船 第三みえ丸、19トン ON2-0421（漁船登録番号）、個人所有 第296-15583号（船舶検査済票の番号） ディーゼル機関、4サイクル、出力405.00kW、回転数毎分 1,850、6気筒、ボア150.0mm、使用燃料軽油、機関製造年 月日不詳、昭和58年12月20日進水
乗組員等に関する情報	船長、一級小型 機関長、六級（機関）
負傷者	なし
損傷	なし
気象・海象	気象：天気 晴れ、風向 西、風力 2、視界 良好 海象：波高 約1m
インシデントの経過	<p>本船は、船長及び機関長ほか8人（日本国籍1人、フィリピン共和国国籍7人）が乗り組み、まぐろはえ縄漁の目的で沖縄県那覇市泊漁港を出航し、サマル島東方沖で操業中、機関室から金属音が発生し、船内電源が喪失するとともに、舵が作動不能の状態となった。</p> <p>機関長は、補助発電機を立ち上げて電源を復旧させ、舵の作動不能の原因を調査したものの判明せず、その旨を船長に報告した。</p> <p>船長は、自力航行不能と判断し、僚船にえい航を依頼して泊漁港に帰航して修理することとした。</p> <p>本船は、帰航の途中で別の僚船にえい航を引き継がれて泊漁港に入航し、修理会社によって原因調査が行われた。</p> <p>本船は、主機のクランク軸に、接続面がギア形状のスプライン（シャフトの表面にギア形状の溝を加工したもの）を介して補機駆動軸が接続されており、同軸でプーリー及びVベルトを介して発電機及び舵取機用油圧ポンプが駆動されていた。</p> <p>修理会社は、スプラインのギアが経年劣化で摩耗し、スプラインが空回りして補機駆動軸が回転しないことを確認した。本船は、整備会</p>

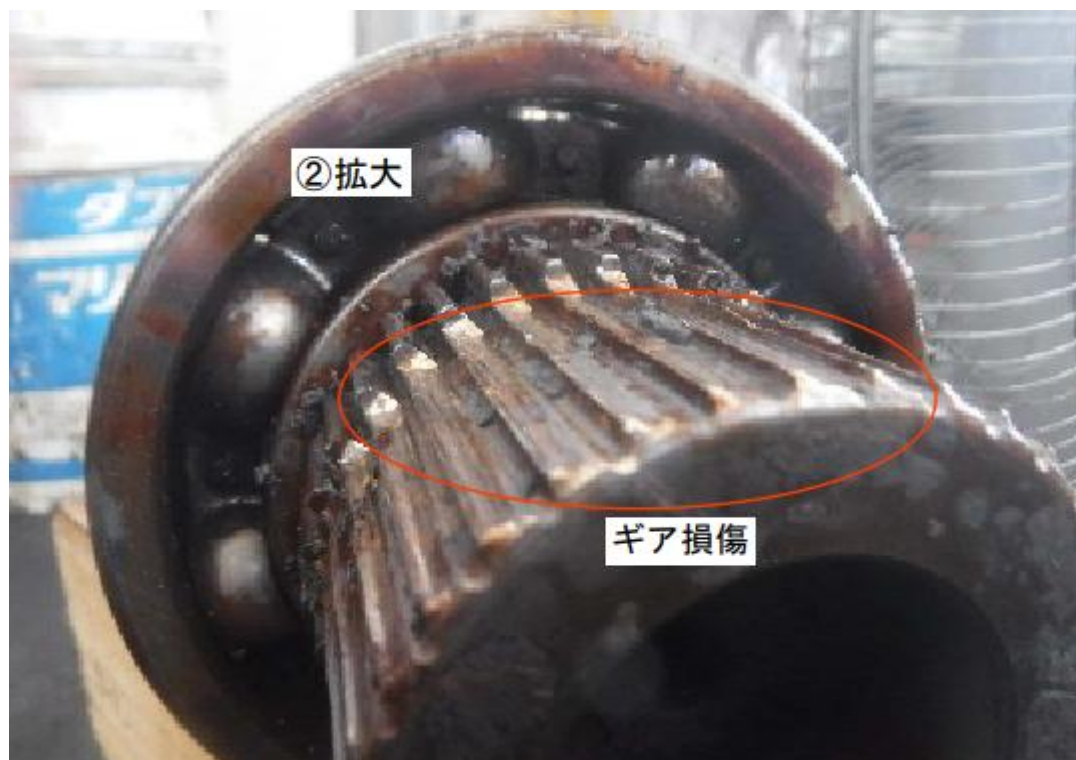
写真4 スプラインギア損傷状況

<p>社によって、スプラインを製作の上、同品が交換された。</p> <p>スプラインは、昭和58年に本船が建造されてから、約十数年前に一度交換されていたが、令和5年に実施した定期検査時における整備では、修理会社によって点検されておらず、また、乗組員では分解点検できない場所にあった。</p> <p>機関長は、約20年前から本船に乗り組んでいるが、定期検査等で入渠した際の修理会社による整備内容は、前船舶所有者が決定しており、スプラインの存在を知らなかった。</p> <p>(写真1 補機駆動軸、写真2 スプライン取付状況、写真3 スプライン形状、写真4 スプラインギア損傷状況 参照)</p>
分析	<p>本船は、操業中、主機クランク軸と補機駆動軸を接続しているスプラインのギアが経年劣化で摩耗したことから、スプラインが空回りして補機駆動軸が回転せず、舵取機用の油圧ポンプが駆動しないことで舵が作動しなくなり運航不能となったものと考えられる。</p> <p>機関長は、スプラインの存在を知らなかったことから、入渠した際の定期検査時に整備会社に対して、スプラインの点検を指示しなかったものと考えられる。</p>
原因	<p>本インシデントは、機関長が、本船のドックでの定期検査時に、補機駆動のスプラインの存在を知らず、定期検査時に整備会社に対して点検の指示をしていなかったため、スプラインのギアが経年劣化で摩耗していることに気付かず、本船が操業中、スプラインが空回りして舵取機用油圧ポンプが駆動できず、舵が作動しなくなったことにより発生したものと考えられる。</p>
再発防止策	<p>今後の同種事故等の再発防止に役立つ事項として、次のことが考えられる。</p> <ul style="list-style-type: none"> ・ 機関長は、定期的に補機駆動軸のスプラインを含め、駆動部の点検を実施し、摩耗箇所等を発見した場合は早めに部品交換等を実施すること。 ・ 船舶所有者は、過去の交換部品を把握し、必要な部品は予備品として保有しておくことが望ましい。
