## 船舶インシデント調査報告書

運輸安全委員会（海事専門部会）議決

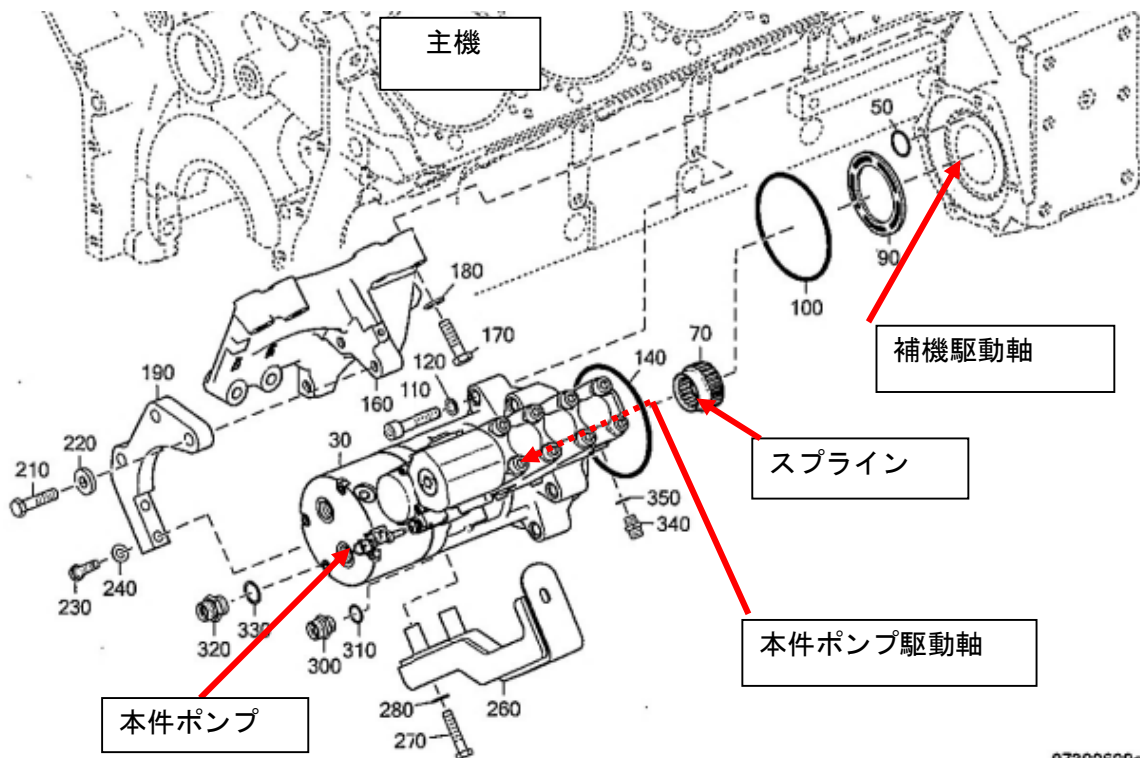
付図2 スプライン取付状況

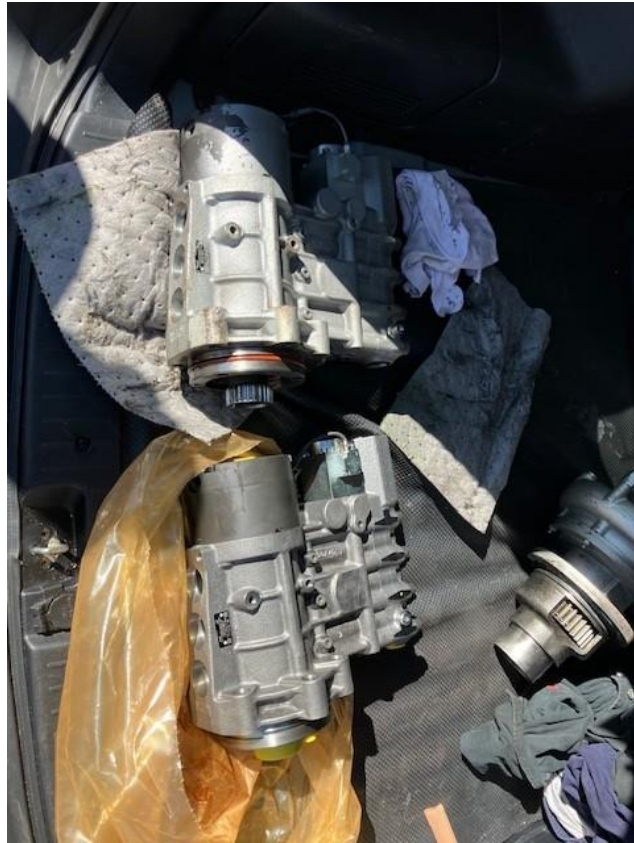
写真1 本件ポンプ

<p>測できなかったものと考えられる。</p> <p>本件ポンプのピストンがライナーに固着した原因は、本件ポンプの分解が主機製造会社にしか実施できないことから、明らかにすることができなかった。</p>
<b>原因</b>	<p>本インシデントは、本船が航行中、右舷主機の本件ポンプのピストンがライナーに固着したため、右舷主機に燃料を供給できなくなったことにより発生したものと考えられる。</p> <p>本件ポンプのピストンがライナーに固着した原因は、明らかにすることができなかった。</p>
<b>再発防止策</b>	<p>今後の同種事故等の再発防止に役立つ事項として、次のことが考えられる。</p> <ul style="list-style-type: none"> <li>・ 機関長は、定期的に補機駆動軸を含め、駆動部の点検を実施し、摩耗等不具合を発見した場合の交換要領を習得しておくこと。</li> <li>・ 運航管理者は、船級の規則で複数の燃料噴射ポンプを装備している主機に同ポンプを予備品として1式保有することを規定されており、本件ポンプが不具合を発生すると全シリンダーが稼働できなくなるので、予備品として保有しておくことが望ましい。</li> </ul>

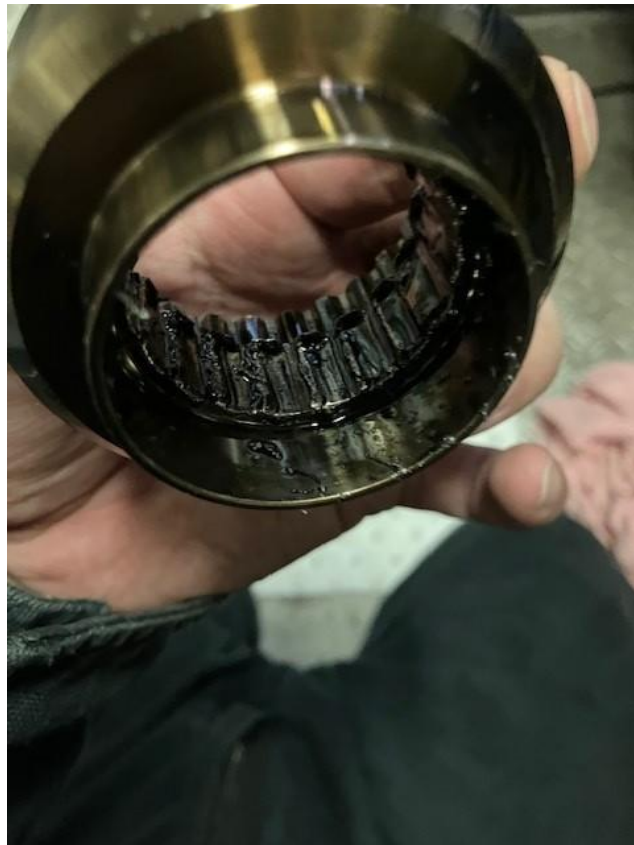
<p>本船の左右舷の主機は、それぞれがコモンレール方式で、高圧ポンプ（以下「本件ポンプ」という。）１台で全てのシリンダーに高圧燃料を供給していた。</p> <p>本件ポンプの駆動軸は、クランク軸に連結された補機駆動軸に、接続面がギア形状となっているスプラインを使用して接続されて駆動していた。</p> <p>主機輸入会社（以下「Ａ社」という。）の技師は、訪船調査によって、本件ポンプの駆動軸に接続するスプラインのギアが欠損し、スプラインが空回りしていること及び本件ポンプのピストンがライナーに固着して同軸が動かないことを確認した。その後、本件ポンプ及びスプラインを交換した。</p> <p>Ａ社の技師は、スプラインのギアが欠損したのは本件ポンプの駆動軸が固着したことによるものと判断した。</p> <p>燃料圧力記録によれば、燃料供給圧力が正常値から突然０barに低下していた。</p> <p>Ａ社の技師は、本件ポンプのピストンがライナー（ピストンの往復運動を滑らかに行わせる筒状のガイド）に固着した要因は、燃料油に含まれたスラッジの噛み込みや燃料の油膜切れの発生等が推測されるが、本件ポンプの分解が主機製造会社にしか実施できず、要因を特定できなかった。</p> <p>Ａ社によれば、本件ポンプは、不具合発生時にポンプそのものを交換することで対応することとなっており、最近約１０年間で同様の不具合は本インシデントが二度目であるとのことであった。</p> <p>本件ポンプは、推奨交換時間が、１２，０００時間であるが、令和７年１月のドック時に交換しており、交換から不具合発生までの運転時間が約７５２時間であった。</p> <p>（付図１ 燃料供給系統図、付図２ スプライン取付状況、写真１ 本件ポンプ、写真２ スプラインギア損傷状況 参照）</p>
<p><b>分析</b></p>	<p>本船は、航行中、右舷主機の本件ポンプのピストンがライナーに固着して駆動軸が動かなくなったことから、右舷主機に燃料を供給できず、右舷主機を始動できなくなり、運航が阻害されたものと考えられる。</p> <p>補機駆動軸と本件ポンプを接続しているスプラインのギアは、本件ポンプの駆動軸が固着して回転しなくなったことから、欠損したものと考えられる。</p> <p>燃料供給圧力が正常値から突然０barに低下したのは、本件ポンプのピストンがライナーに突然固着したことによるものと考えられる。</p> <p>本件ポンプは、推奨交換時間が１２，０００時間であるが、交換から不具合発生までの運転時間が約７５２時間であり、直前まで不具合の兆候がなかったことから、乗組員及び運航者は、不具合の発生を予</p>

写真2 スプラインギア損傷状況
