## 船舶インシデント調査報告書

運輸安全委員会（海事専門部会）議決

インシデント種類	運航不能（機関故障）
発生日時	令和7年10月14日 01時40分頃
発生場所	和歌山県田辺港西南西方沖 四双島灯台から真方位210° 3.6海里付近 （概位 北緯33° 38.5′ 東経135° 17.4′）
インシデントの概要	ケミカルタンカー協和丸は、航行中、主機の運転ができなくなり、運航不能となった。
インシデント調査の経過	令和7年10月15日、主管調査官（神戸事務所）を指名 原因関係者から意見聴取手続実施済
事実情報 船種船名、総トン数 船舶番号、船舶所有者等	ケミカルタンカー 協和丸、498トン 140119、上野ロジテム株式会社（A社） ディーゼル機関、4サイクル、出力736kW、回転数毎分 395、6気筒、ボア280.0mm、使用燃料軽油、主機製造年月 日不詳、平成16年12月進水
乗組員等に関する情報	船長、四級（航海） 機関長、三級（機関）
負傷者	なし
損傷	なし
気象・海象	気象：天気 晴れ、風向 東北東、風力 2、視界 良好 海象：波高 約1m
インシデントの経過	<p>本船は、船長及び機関長ほか5人が乗り組み、イソノニルアルコール等約780tを積載し、三重県四日市港を出航し、阪神港堺泉北区へ向け、田辺港西南西方沖を航行中、主機冷却清水温度上昇の警報が鳴った。</p> <p>船長は、警報を聞いて直ちに昇橋して周囲の状況を確認し、他船を認めなかったため、主機を停止しても危険がないと判断した。</p> <p>機関長は、主機を調査したところ、主機冷却清水ポンプ（以下「本件ポンプ」という。）が停止して、主機冷却清水温度が上昇していたので、操舵室に確認して主機を停止した。</p> <p>機関長は、機関室内の分電盤を確認したところ、遮断器が本件ポンプへの電路を遮断しており、リセットして本件ポンプを再始動した。</p> <p>その後、再び遮断器が作動したので、遮断器の不具合と考え、遮断器を交換して再度始動したところ、同様の不具合が発生した。</p> <p>機関長は、不具合が本件ポンプ側にあると考え、本件ポンプを手動で回そうとしたが固着して動かなかったため、ポンプとモーターを接合しているカップリングを外して再度調査したところ、モーターの</p>

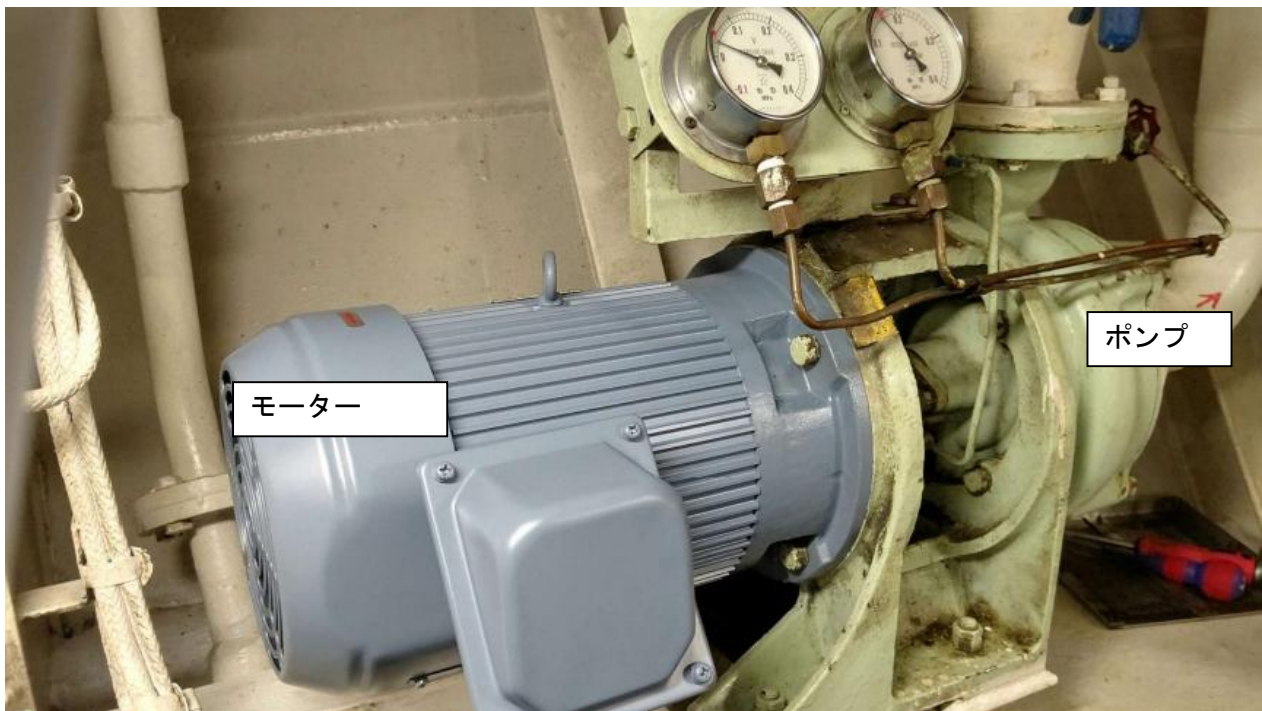
写真1 本件ポンプ及びモーター

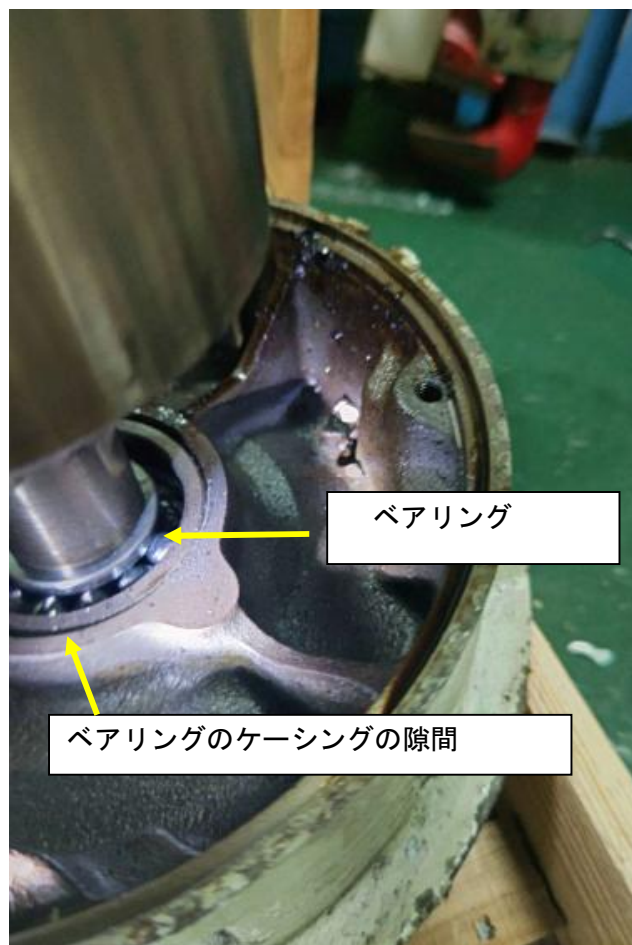
<p>年2月の定期検査まで整備しなかったため、経年劣化によってローターシャフトのケーシングとベアリングとの間にがたつきが生じている状態で本船が航行中、本件ポンプのローターシャフトのベアリングが破損し、同シャフトが固着し、本件ポンプが駆動できず、冷却清水温度が上昇したことにより発生したものと考えられる。</p>
<p><b>再発防止策</b></p>	<p>今後の同種事故等の再発防止に役立つ事項として、次のことが考えられる。</p> <ul style="list-style-type: none"> <li>・ 工務担当者は、ベアリングの稼働時間を把握し、推奨交換時期に必ず交換すること。</li> <li>・ 工務担当者は、ベアリング交換だけでなく、機器各部の異音及び振動の発生による消耗状況を確認し、不具合を認めた際は交換すること。</li> <li>・ 機関長は、保守整備記録及び過去の交換部品を把握し、必要な部品は予備品として保有し、適宜交換すること。</li> </ul>

写真2 ベアリングのケーシング損傷状況

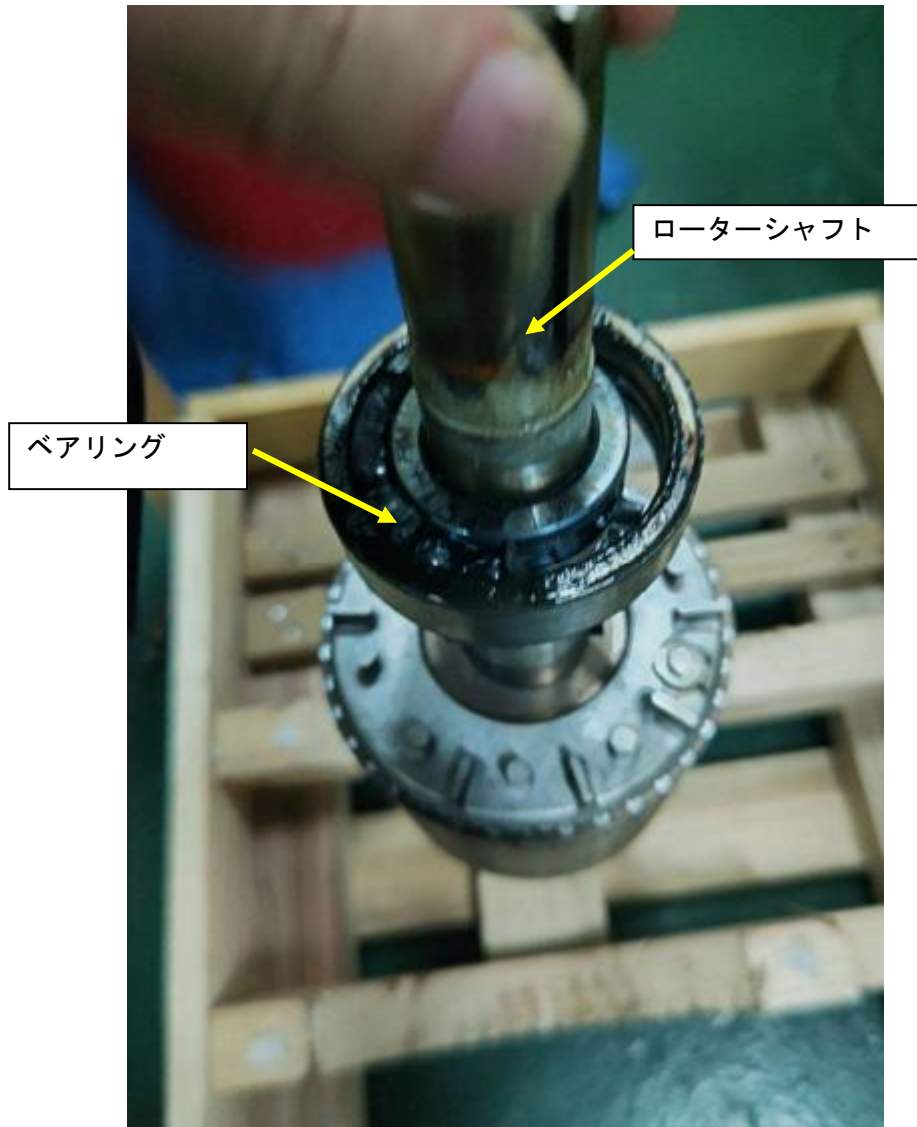
写真3 ベ어링損傷状況
