## 船舶インシデント調査報告書

運輸安全委員会（海事専門部会）議決

インシデント種類	運航不能（絡索）
発生日時	令和7年8月30日 23時40分頃
発生場所	島根県松江 <sup>まつえ</sup> 市地蔵 <sup>じぞう</sup> 埼南西方沖 美保関 <sup>みほのせき</sup> 灯台から真方位208° 340m付近 (概位 北緯35° 33.9' 東経133° 19.4')
インシデントの概要	遊漁船第二光 <sup>こう</sup> 洋丸は、航行中、プロペラに定置網の固定用ロープが絡まって運航不能となった。
インシデント調査の経過	令和7年9月4日、主管調査官（広島事務所）を指名 原因関係者から意見聴取手続実施済
事実情報 船種船名、総トン数 船舶番号、船舶所有者等	遊漁船 第二光洋丸、4.9トン TT3-8004（漁船登録番号）、個人所有 第272-16373号（船舶検査済票の番号）
乗組員等に関する情報	船長、二級小型・特定
負傷者	なし
損傷	なし
気象・海象	気象：天気 晴れ、風向 東北東、風速 約1m/s、視界 良好 海象：海上 平穏、潮汐 上げ潮の中央期
インシデントの経過	<p>本船は、船長が1人で乗り組み、釣り客12人を乗せ、いか釣りの目的で、境港第2区の中野岸壁を出航し、地蔵埼北東方沖の釣り場で遊漁を行った後、帰途についた。</p> <p>本船は、法定灯火を表示し、レーダー（1海里レンジに設定）及びGPSプロッターを作動させ、手動操舵によって、約10ノット（kn）の速力（対地速力、以下同じ。）で、南西進していた。釣り客は甲板上に腰を掛けていた。</p> <p>本船が‘地蔵埼南西方沖に設置された定置網’（以下「本件網」という。）付近に近づいた頃、船長は、前方に反航する遊漁船（以下「反航船」という。）を視認した。船長は、ふだんは本件網の南東方沖を本件網から100m以上離して航行していたが、反航船と左舷を対して安全な距離を隔てて擦れ違おうと思ひ、約5knの速力に減じ、右舵を取った。このため、本船は本件網に接近した。</p> <p>本船は、本件網から約30～40mの距離となった頃、元の針路に戻して南西進中、本船のプロペラに本件網の固定用ロープが絡まって停止した。（図1参照）</p>

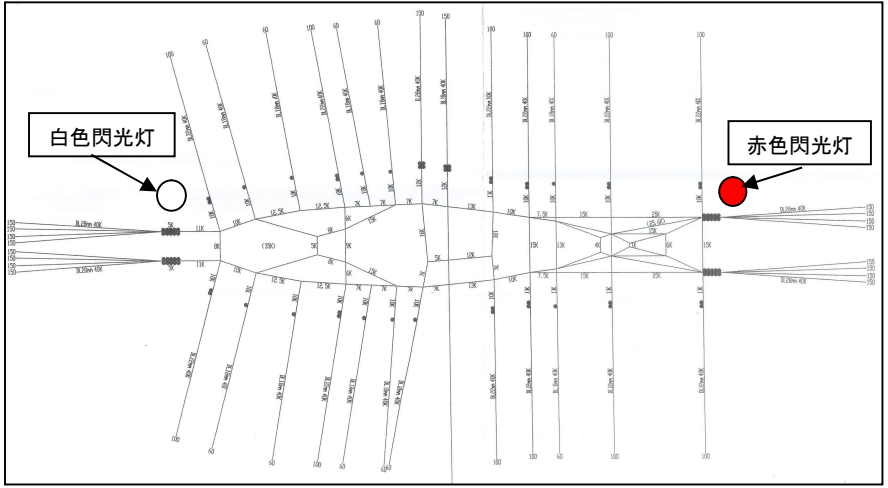
本件網は、長さが約1,500~1,600m、幅が約180~200mで、周囲には、長さが約70mの固定用ロープ26本が、海面付近から海底に向かって放射状に広がるように設置してあった。(図2参照)
