## 船舶インシデント調査報告書

令和8年3月25日

運輸安全委員会（海事専門部会）議決

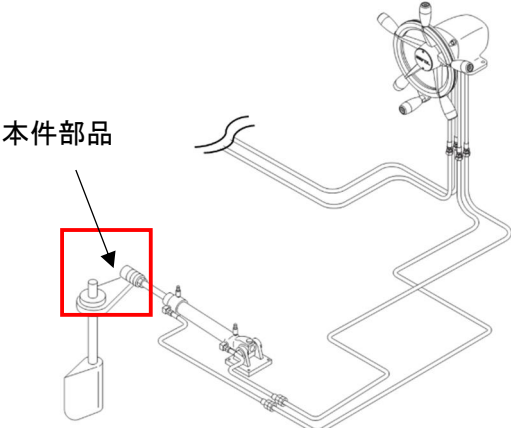
<p style="text-align: center;">図 1 操舵系統の概略</p>

インシデント種類	運航不能（舵故障）
発生日時	令和6年10月6日 09時55分頃
発生場所	福岡県福岡市能古島 <sup>のこの</sup> 東方沖 能古島灯台から真方位145° 1.9海里付近 （概位 北緯33° 36.7′ 東経130° 19.6′）
インシデントの概要	遊漁船 <sup>ギョスウイ</sup> GYOSUI-Ⅲは、航行中、舵の操作ができなくなり、運航不能となった。
インシデント調査の経過	令和6年12月17日、主管調査官（門司事務所）を指名 原因関係者から意見聴取手続実施済
事実情報	
船種船名、総トン数	遊漁船 GYOSUI-Ⅲ、6.6トン
船舶番号、船舶所有者等	290-50331福岡、個人所有
乗組員等に関する情報	船長、一級小型・特殊・特定
負傷者	なし
損傷	なし
気象・海象	気象：天気 曇り、風向 北北西、風力 2、視界 良好 海象：海上 平穏
インシデントの経過	<p>本船は、船長が1人で乗り組み、船底への貝や藻類付着防止のために航走する目的で出航した。</p> <p>船長は、能古島東方沖を北進中、定係地に戻ろうと舵輪を右に回しても舵が効かなかったため、主機操縦ハンドルを中立に操作して舵板を点検したところ、舵輪を回しても舵板が動かないことが分かった。</p> <p>船長は、自力での航行を諦め、118番通報して救助を要請した。</p> <p>本船は、来援した巡視艇に横抱きされ、福岡市姪浜<sup>めいのはま</sup>所在の船溜まり<sup>だ</sup>に戻った。</p> <p>機関整備会社は、本インシデント後、本船の操舵系統を点検した際、‘舵輪から舵に動力を伝達する舵上部の部品’（以下「本件部品」という。）が経年劣化によって破断しており、舵板を動かすことができなくなっていることを確認した。</p> <p>船長は、令和2年3月頃に本船を中古で購入後、操舵系統に不具合を感じたことがなかったため、本件部品を点検したことがなかった。</p> <p>鉄製の本件部品は、腐食によって塗装が剥がれ落ち、溶接部が破断していた。</p> <p>（図1、写真1 参照）</p>

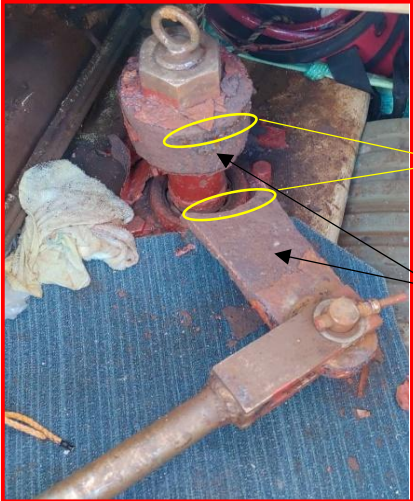
<p style="text-align: center;">写真 1 本件部品の破断状況</p>
<p><b>分析</b></p>	<p>本船は、航行中、本件部品が破断したことから、舵を操作できなくなり、運航不能となったものと推定される。</p> <p>本件部品は、機関整備会社の確認結果から、経年劣化していたものと推定される。</p> <p>船長は、本船を中古で購入後、操舵系統に不具合を感じたことがなかったことから、本件部品を点検していなかったものと考えられる。</p> <p>本件部品の劣化状況は、発航前検査では確認が困難であり、運航時間等を考慮し、定期的な点検整備が必要と考えられる。</p>
<p><b>原因</b></p>	<p>本インシデントは、船長が、本船を中古で購入後、本件部品を点検していなかったため、本船が航行中、本件部品が経年劣化によって破断し、舵を操作できなくなったことにより発生したものと考えられる。</p>
<p><b>再発防止策</b></p>	<p>今後の同種事故等の再発防止に役立つ事項として、次のことが考えられる。</p> <ul style="list-style-type: none"> <li>・ 船齢の古い小型船舶の所有者は、運航時間又は経過年数を考慮し、操舵系の部品の腐食の有無等を定期的に確認し、腐食が認められる場合は補修等を行うこと。</li> </ul>
