船舶インシデント調査報告書

令和8年3月25日

運輸安全委員会（海事専門部会）議決

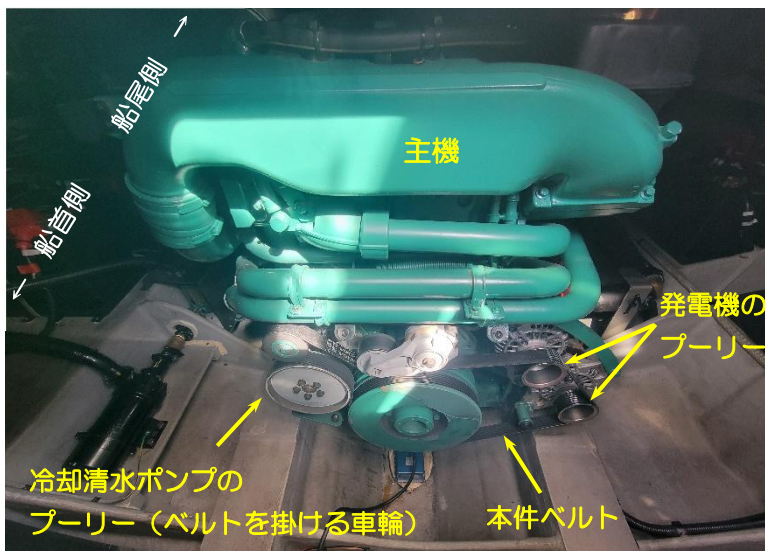
担当者は、現場海域に到着した後、従業員と共に主機の状態を確認したところ、主機の動力を発電機（オルタネーター）と冷却清水ポンプに伝達するゴム製のドライブベルト（以下「本件ベルト」という。）が破断し、保護カバーの隙間からはみ出していたのを見た。（写真1参照）

写真1 主機の保護カバーを取り外した状態

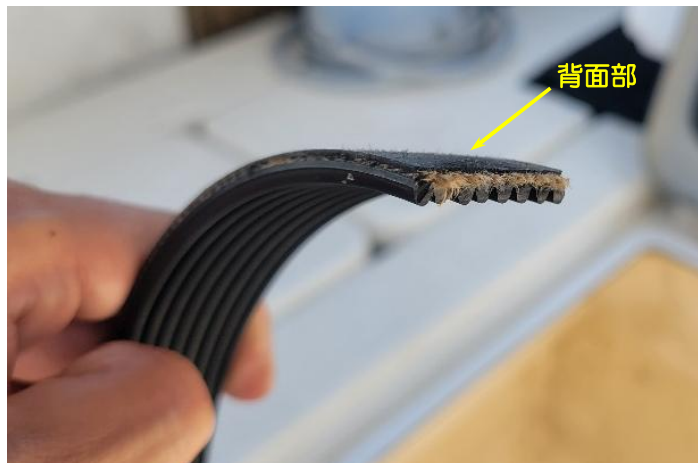
主機製造会社の代理店によれば、本件ベルトが破断したのは、破断した本件ベルトの背面部に硬化及び劣化した状態が見られ、また、使用時間や前回の交換時期を踏まえると、機関室内の熱やオイルミスト等の影響でゴムが硬化し、柔軟性を失ったことによるものと考えられるとのことであった。(写真2参照)

写真2 破断した本件ベルト

本件ベルトが破断したのは、船長が取扱説明書に記載された4年の交換時期を超えて本件ベルトを使用していたことから、本件ベルトが、機関室内の熱やオイルミスト等の影響を受けながら、劣化したことによるものと考えられる。
