船舶インシデント調査報告書

運輸安全委員会（海事専門部会）議決

インシデント種類	運航不能（機関故障）
発生日時	令和6年4月29日 23時30分頃
発生場所	和歌山県串本町潮岬東南東方沖 潮岬灯台から真方位116°183.8海里（M）付近 （概位 北緯32°02.0′ 東経138°59.0′）
インシデントの概要	漁船甚一丸は、航行中、主機の運転ができなくなり、運航不能となった。
インシデント調査の経過	令和6年7月25日、主管調査官（横浜事務所）を指名 原因関係者から意見聴取手続実施済
事実情報 船種船名、総トン数 船舶番号、船舶所有者等	漁船 甚一丸、118トン 134403、有限会社甚一丸漁業（A社） ディーゼル機関、船内機、4サイクル、出力661kW、回転数毎分580、6気筒、ボア260mm、使用燃料A重油、平成7年8月機関製造、平成7年9月進水
乗組員等に関する情報	船長、四級（航海） 機関長、四級（機関）
負傷者	なし
損傷	なし
気象・海象	気象：天気 晴れ、風向 南東、風力 1、視界 良好 海象：波向 南東、波高 約2m
インシデントの経過	<p>本船は、船長及び機関長ほか14人が乗り組み、令和6年4月28日潮岬東南東方沖の漁場に到着してかつお一本釣り漁を行った。</p> <p>本船は、翌日に操業を終え、機関を回転数毎分（rpm）約680とし、約12ノットの対地速力で、千葉県勝浦市勝浦港に向け北進を開始した。</p> <p>本船は、29日23時30分頃、主機及び逆転減速機^{*1}の異状を知らせる警報が作動し、機関回転数が中立運転時の500rpmに下がるとともに減速して行きあしが無くなった。</p> <p>機関長は、自室で仮眠中、警報が作動したことによって、主機及び逆転減速機の異状を知り、機関室に入って主機を点検したところ、主機本体に異状を認めなかった。</p> <p>機関長は、次いで逆転減速機を点検したところ、逆転減速機のクラッチは‘入’になっていたものの、クラッチ作動油圧力計の指針が‘0’^{ゼロ}を指しているのを認め、また、逆転減速機の入力軸が回転して</p>

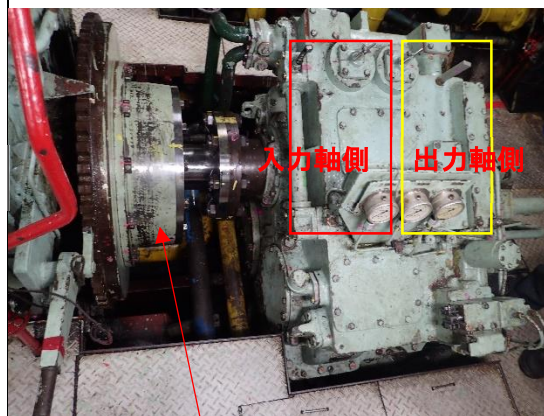
写真1 逆転減速機

機関長は、点検を終え、逆転減速機が故障したことを船長及び漁労長に報告した後、主機を停止した。

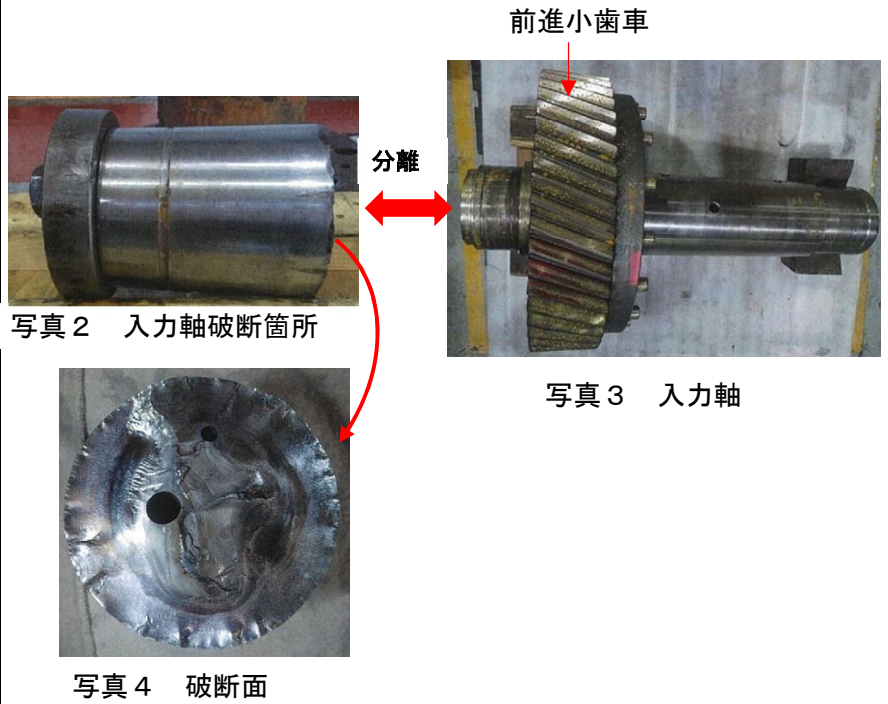
(写真2～4 A社提供)

- (1) 入力軸が折損していた。
- (2) 折損した破断面の外周に複数のラチェットマーク*2が認められた。
- (3) 破断面は、破断が徐々に進行したことを示すビーチマーク*3（貝殻模様）が中央付近に認められ、ビーチマーク部分が最終破断面と推定した。
- (4) 破断面の様相が、回転で生じた曲げによる破断の様相に酷似していた。

代理店は、(1)～(4)の観察結果から、何らかの要因によって、入力軸に振れや振動等が発生し、応力が集中して疲労進展した可能性が高いと推定した。

また、前進用ピニオン、船首及び船尾スラストメタル、船首及び船尾ブッシュメタルの各部品を取り替えた。
