船舶分野における事故等調査の状況と ヒューマンファクター関連事例の紹介

首席船舶事故調査官 長南 賢司
平成30年10月5日

貨物船 BEAGLE III コンテナ船 PEGASUS PRIME 衝突事故

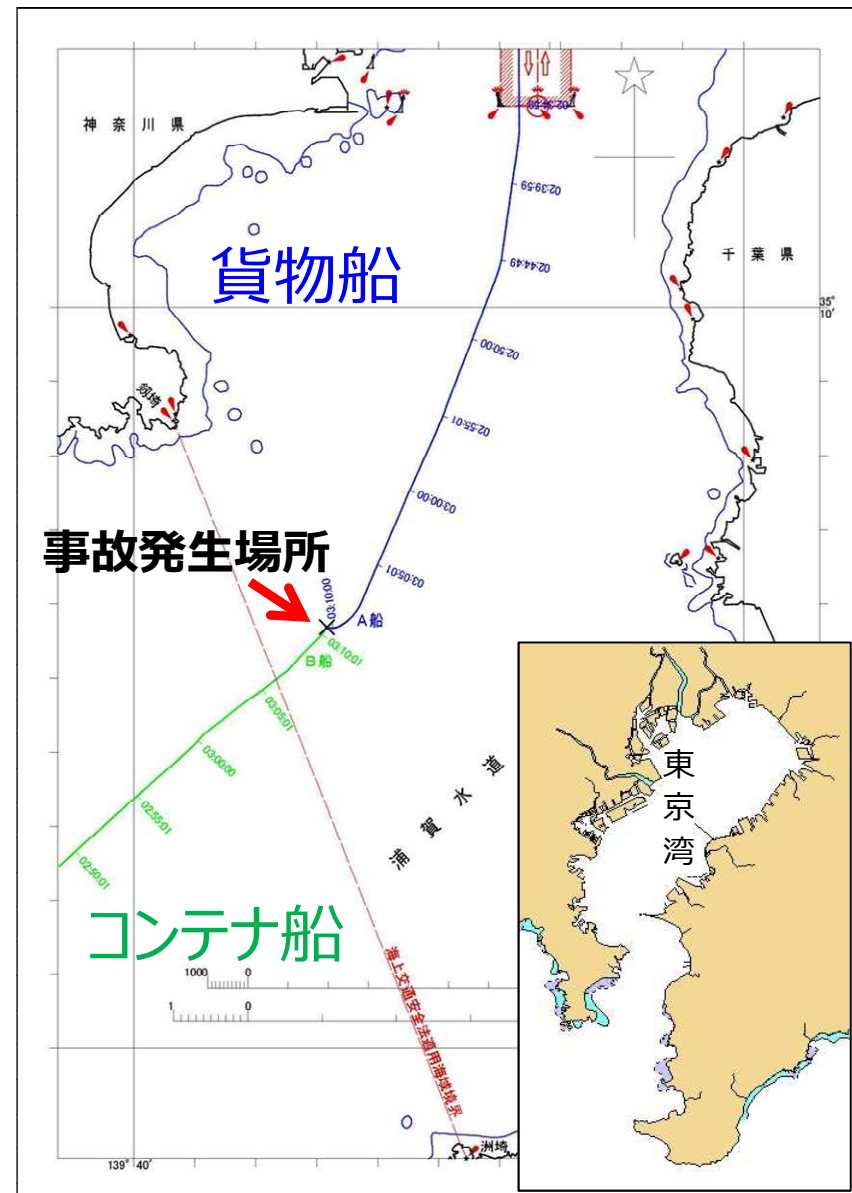
船舶事故の概要（2）

貨物船は、乗組員 7 人が死亡し、乗組員 2 人が行方不明となり、左舷中央部船側外板に破口を生じて沈没した。

コンテナ船は、乗組員 1 人が負傷し、船首部に座屈等を生じた。

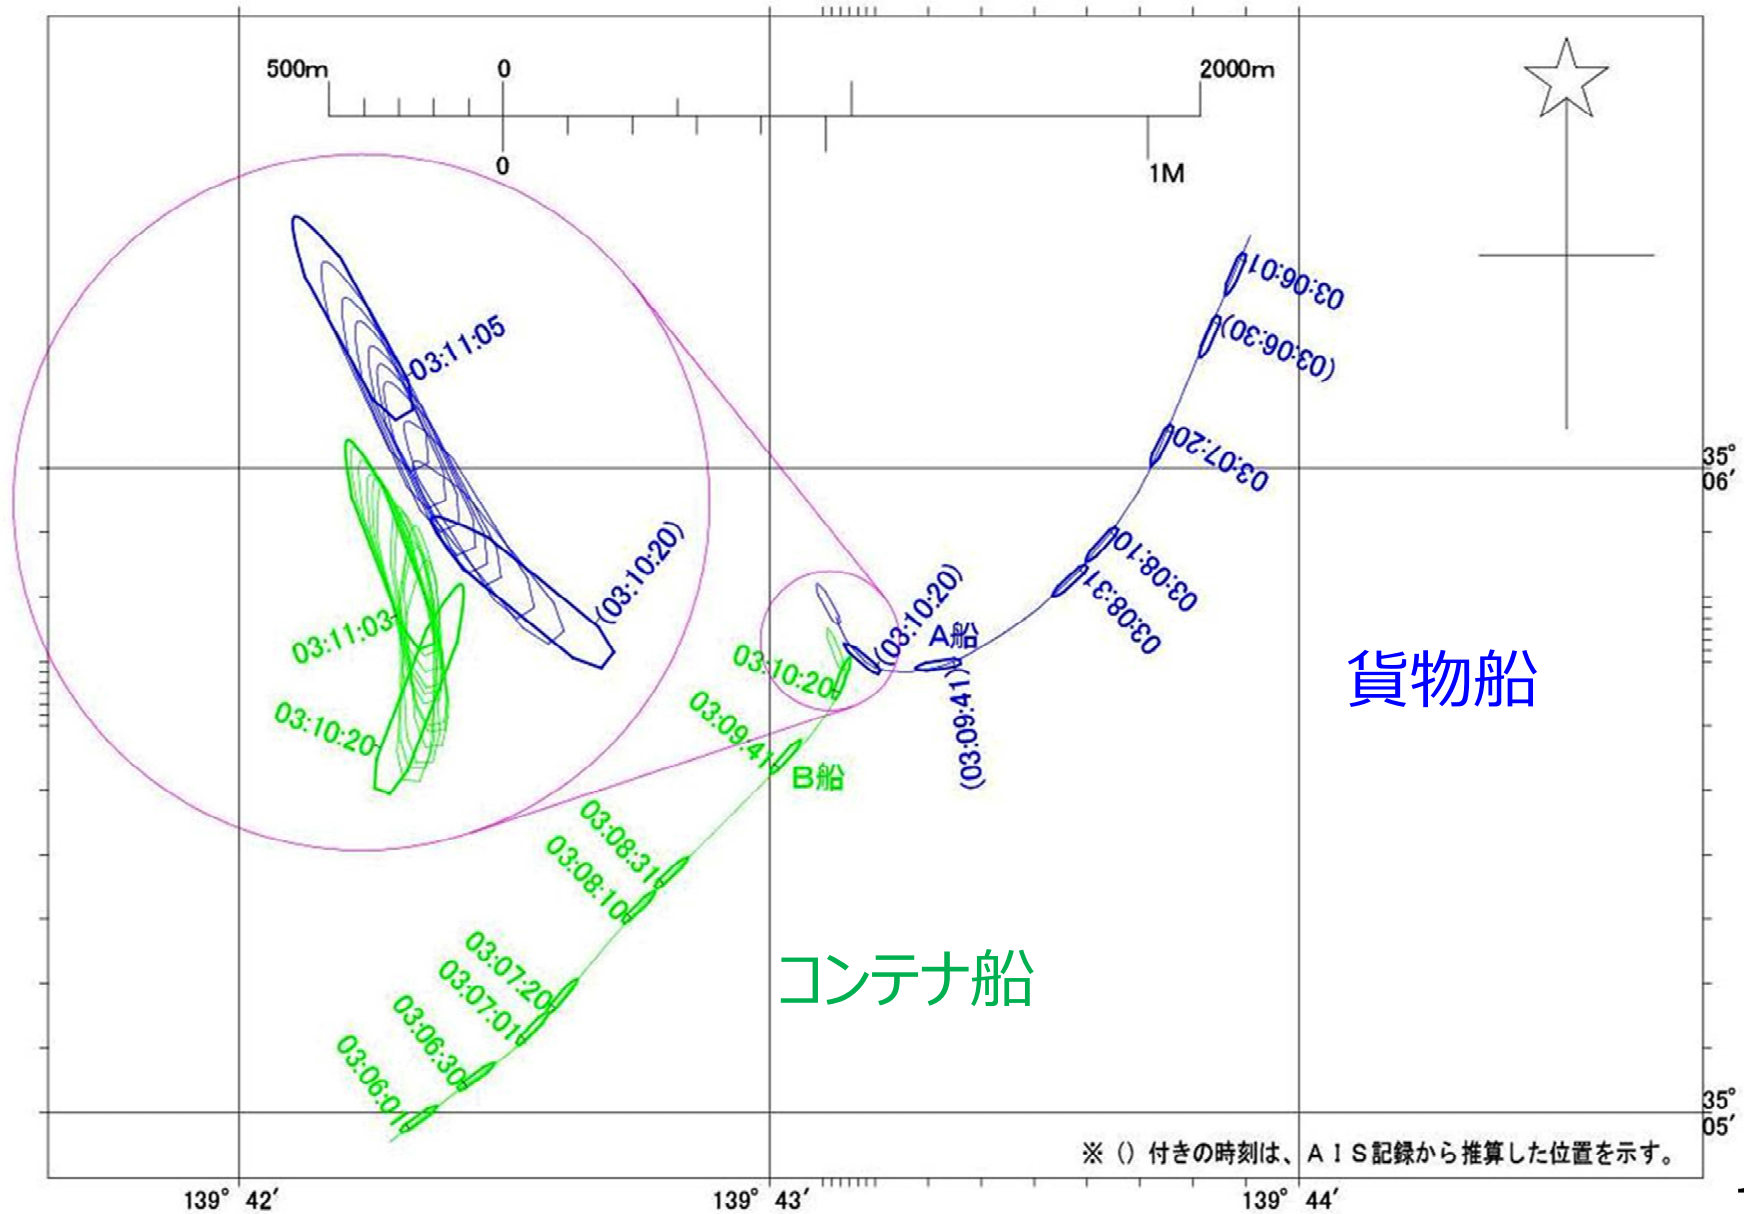
両船の接近状況の解析

本事故は、夜間、両船が互いに接近した際、貨物船が右転し、また、コンテナ船が左転して直進を続けたため、両船が衝突したことにより発生したものと考えられる。

貨物船が右転したのは、貨物船の二等航海士が、右舷前方のコンテナ船に気付かなかったことによる可能性があると考えられる。

コンテナ船が直進を続けたのは、コンテナ船の二等航海士が、貨物船と右舷を対して通過しようとして左転した後、見張りを適切に行っておらず、右舷前方の貨物船の右転に気付かなかったことによるものと考えられる。

(1) 常時、見張りを適切に行うこと。

(2) 早期に、発光信号、音響信号又はVHFを使用し、操船の意図について意思の疎通を図ること。

(3) 船橋当直者が容易にAIS情報を利用できるよう、AIS表示部を船橋前部などに設置し、船橋当直者は、AIS情報を有効に利用すること。

(4) 東京湾湾口が、船舶の航行が集中し、また、多数の船舶の変針及び離合する場所であり、海上交通安全法の適用海域であることから、東京湾湾口では、船長が昇橋し、状況に応じて操船指揮を行うよう安全管理マニュアル等で具体的に定めることを検討すること。
