第4章 船舶事故等調査活動

7 平成24年に発生した重大な船舶事故等の概要

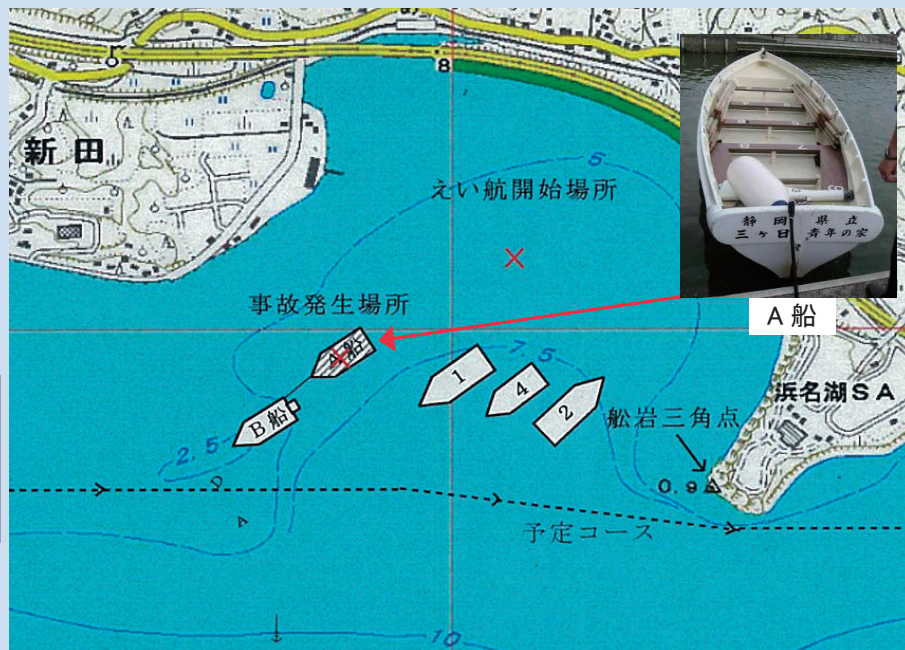
【15時25分 転覆】

B船は左傾斜したA船のえい航を開始したが、船首が上下に激しく動揺して湖水が左舷船首側から連続して打ち込むようになり、左舷側の滞留水が増大し、船体の左傾斜が徐々に増大していった

A船は左舷舷端が没水して大量の湖水が船内に流入し、左舷側から転覆。生徒2人と教諭1人が船外に投げ出され、生徒16人と教諭1人が船内に閉じ込められたが、このうち、生徒12人と教諭1人は自力で船外に脱出。その後、通報を受けた水難救助隊等による救助活動が行われたものの、**船内に閉じ込められた生徒1人が死亡した**

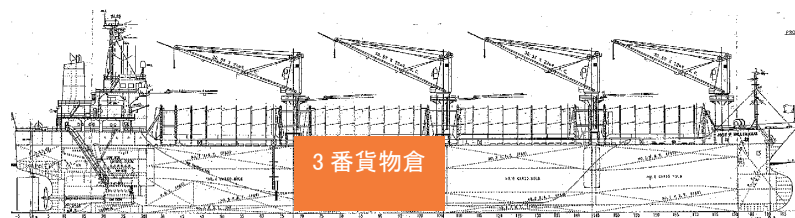
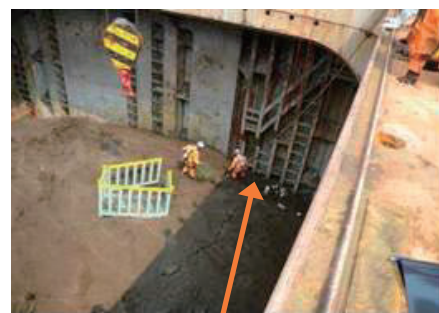
概要：本船は、硫化銅精鉱の揚荷役のために佐賀関港の岸壁に係船中、平成 21 年 6 月 13 日 08 時 30 分ごろ、作業員の 1 人が荷役作業に当たるため、3 番貨物倉内の梯子を降りている途中で倒れ、救助に向かった他の作業員 3 人のうち、2 人も貨物倉内で倒れた。

倒れた 3 人の作業員は、3 番貨物倉から救助されたが、その後、いずれも死亡が確認された。

本船は、航行中に積載していた銅精鉱が酸化して密閉されていた 3 番貨物倉内の酸素を消費し、3 番貨物倉の雰囲気^{※1}が酸素欠乏状態になるとともに、銅精鉱に付着した浮遊選鉱剤から、空気より重く人体に有害な臭気ガスが発生し、滞留していた

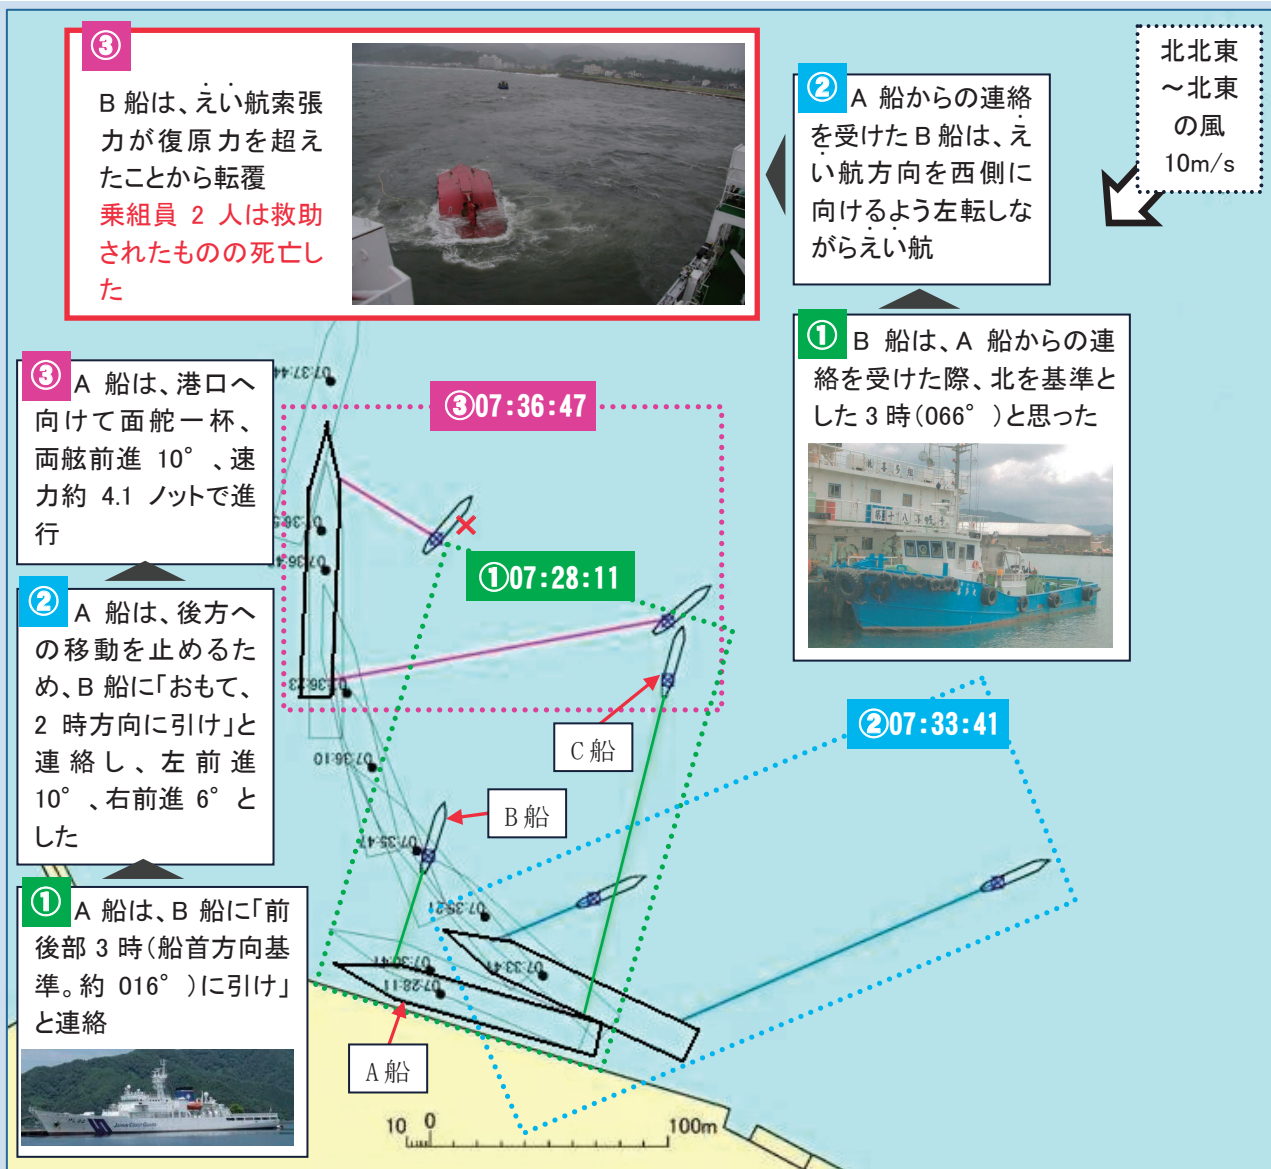
概要：引船第十二喜多丸（B船）は、船長ほか1人が乗り組み、引船第八喜多丸（C船）と共に巡視船みうら（A船）の出港支援のえい航作業中、平成23年9月19日07時36分47秒～54秒ごろ転覆した。

B船は、乗組員（2人）が救助されたものの全員が死亡し、後日、船体は引き揚げられたが、全損となった。

原因：本事故は、輪島港において、北北東～北東風約10m/s及び波高約3mの状況下、A船が出港作業中、B船がC船と共にA船の出港支援のえい航作業中、B船が、A船の船首部にえい航索を取ってえい航していたところ、B船のえい航索張力が復原力を超えたため、転覆したことにより発生したものと考えられる。

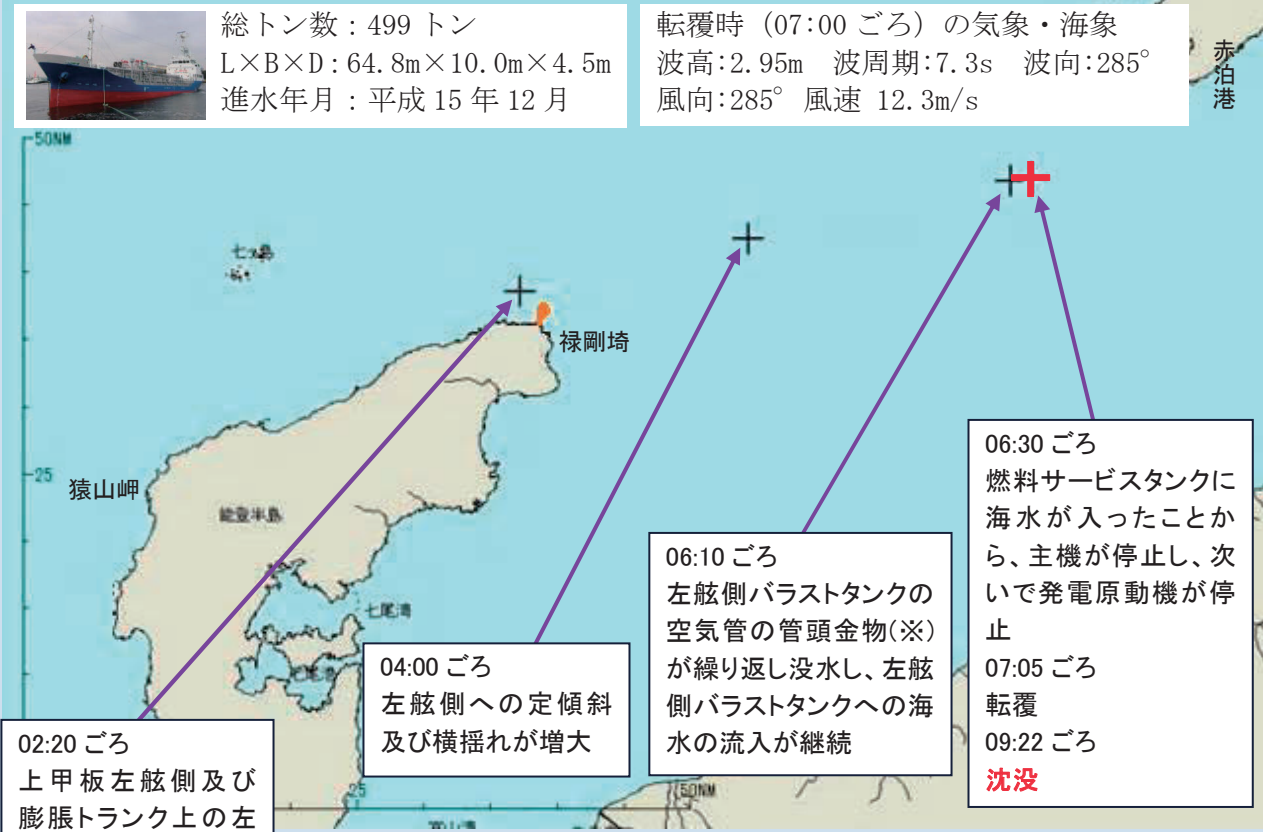
赤泊港

転覆時（07:00ごろ）の気象・海象
波高：2.95m 波周期：7.3s 波向：285°
風向：285° 風速 12.3m/s

02:20 ごろ
上甲板左舷側及び膨脹トランク上の左舷側に海水が打ち込んで滞留し、左舷側バラスタタンクに海水が流入して左舷側に約5°の定傾斜が生じた

04:00 ごろ
左舷側への定傾斜及び横揺れが増大

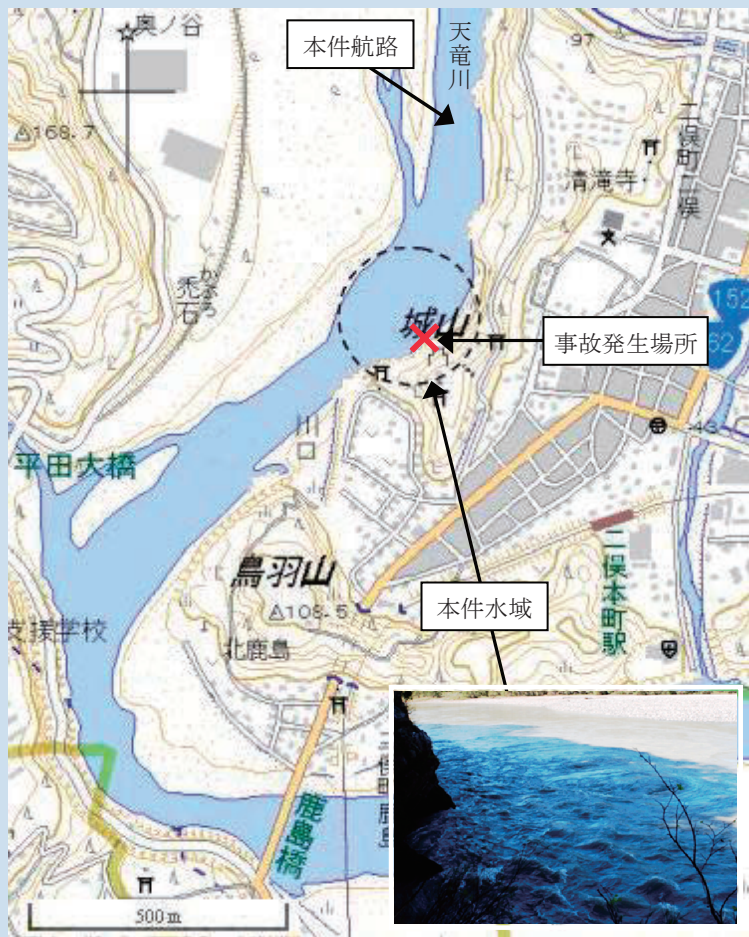
本船は、本船とも乗り及び本船へ乗りが乗り組み、大人14人、中学生1人、小人5人及び幼児1人の計21人が乗り、乗船場を出航した

本船は本件水域に差し掛かり本船とも乗りが本件水域の上流で船外機を起動し、早瀬の中央部辺りから船外機の回転数を上げず、本件噴流の右岸寄りを航行し、本件噴流により右に船首が振られ、船首が右岸に向く程度まで旋回したものと考えられる。

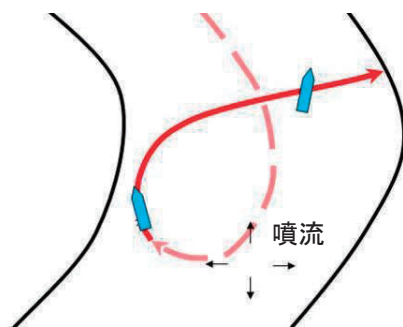
本船は、右岸側の反流が加わり、上流に向く姿勢になった可能性があると考えられる。

本船は、上流からの強い流れによる圧力と船外機の推進力が均衡する状況となって左岸の岩場に向けて斜航し、左岸の岩場に右舷船首部の船底が乗り揚げ、左舷船尾部から浸水して転覆したものと考えられる。

原因：本事故は、本船が、天竜川の本件航路を航行中、本件水域に発生していた本件噴流の中心から右岸寄りを航行し、右に旋回して上流に向く態勢となった際、本船とも乗りが船外機のスロットルを操作してプロペラの回転数を増加させたため、上流からの強い流れによる圧力と船外機の推進力が均衡する状況となり、左岸側の下流に向かう強い流れにより船首を上流に向けることができず、左岸の岩場に向けて斜航して岩場に乗り揚げ、左舷船尾部から浸水して転覆したことにより発生したものと考えられる。
