～ 海難の再発防止に向けて ～

## 裁決事例分析

～ 造船所内で発生した船舶の火災事例 ～

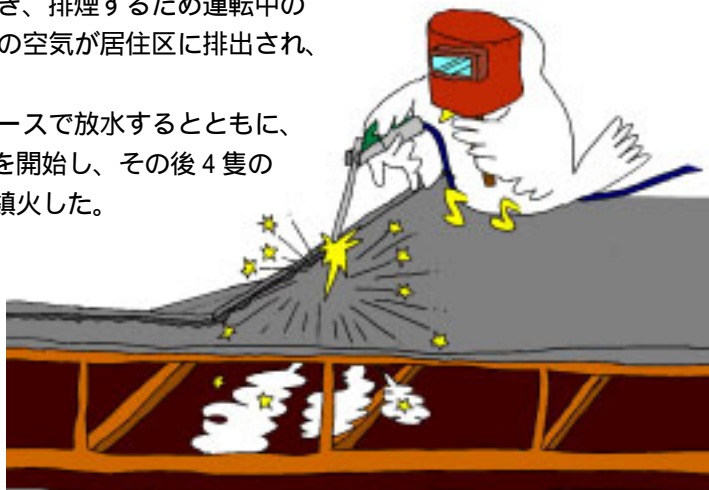
## 床鋼板アーク溶接作業中、溶融鉄粒（スパッタ）の落下により階下天井から発火

溶接に伴い、飛散した溶融鉄粒(スパッタ)が階下の居住区通路天井の可燃物上へ落下し、高温のスパッタにより天井の可燃物がくすぶり始めた。

09時30分溶接作業員と監視者は、くすぶりに気付かないまま、休憩のため現場を離れ、09時38分作業現場に戻った溶接作業員が煙に気付いた。

同じころ機関室では別の造船所職員が煙の充満に気づき、排煙するため運転中の通風装置を吸気から排気に切り替えたところ、機関室内の空気が居住区に排出され、居住区通路天井のくすぶり箇所が一気に燃え上がった。

その結果、居住区及び船橋楼をほぼ全焼した。

- ・ 火気作業を伴う工事においては、消防計画及び火気使用基準の下、現場責任者から朝礼時に注意を促し、構内には持運び式消火器、水を入れるバケツ等を用意していたが、長期間大きな火災事故が発生していなかったこともあり、防火に対する取り組みは形式的となっていた。
- ・ 造船所側の現場責任者は、5番船員室天井水漏れ補修工事のため同室天井板をはがしたが、一般配置図で確認しなかったため、溶接箇所が4番船員室と居住区通路の天井にまたがっていることに気付かなかった。

- ・ 本船の工事と他船の工事とが重なり遅れ気味なので、造船所から5番船員室天井水漏れ補修工事を早めるように指示されていた。
- ・ 5番船員室の火気監視者も溶接箇所が4番船員室と居住区通路の天井に及んでいることは知らなかった。
- ・ 溶接工事を30分間行った後、溶接作業員及び監視員の2人は着火に気付かないまま休憩するため、8分間それぞれの現場から離れた。

本件火災は、造船所が、防火管理を十分に行わなかったことと、協力鉄工業者が、従業員に対する防火指導を十分に行わなかったことにより、煙突倉庫床鋼板を溶接作業中、高温のスパッタが同倉庫下方区画の天井裏の可燃物に着火して延焼したことによって発生したものである。

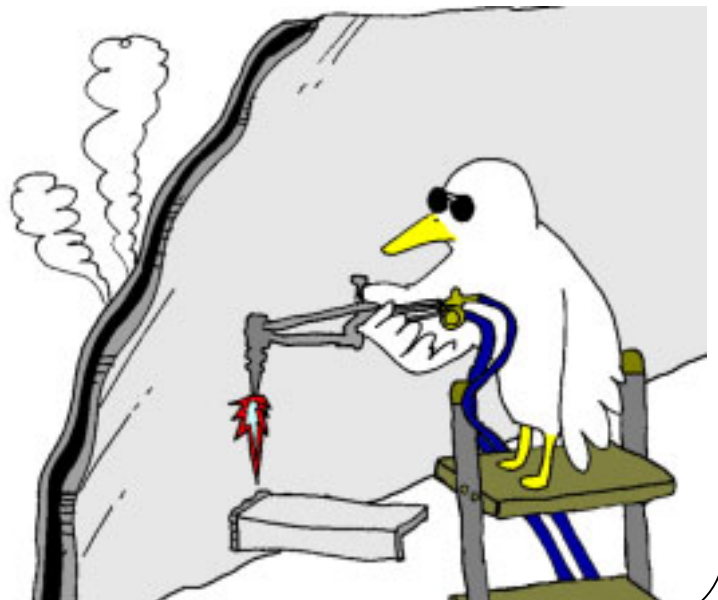
## 船橋楼外壁の構造物をガス切断器で溶断作業中、内側の可燃物から発火

船長は、10時10分自らガス切断器を操作し、同外壁の内側に可燃物が存在することを理解していたものの、溶断する同アングルの幅が小さいので同外壁を過熱させることはあるまいと思い、居住区内の火災防止に対する配慮を十分にすることなく、溶断作業を開始し、2箇所目の中央部アングルを溶断中、同外壁が著しく過熱されて溶損し、穴が生じてガス切断器の火炎が侵入したものの、このことに気付かず、10時40分ごろ3箇所目のアングルを撤去し終えた。

こうして本船は、船橋楼前部外壁内側の断熱材が着火して燃え広がり11時00分操舵室内で作業中の乗組員が船橋甲板を貫通する電路口から立ちのぼる煙を認めた。

その結果、船長室がほぼ全焼したほか、操舵室の主機遠隔操縦装置及びレーダーなどが損傷した。

- ・ 溶断箇所がはしごを立て掛けて高所で行う作業のため、短時間で済ませようと思った。
- ・ 外壁の内側に可燃物が存在していることを知っていたが、溶断する箇所が小さいので過熱させることはあるまいと思った。
- ・ 通常は、溶断した箇所に水をかけて冷却するが、高所のため省略した。

- ・ 発火場所となった中央部のアングルを溶断する際、溶接すみ肉部がなかなか溶断できず、これに手間取り数回にわたり同箇所にガス切断器を行き来させてしまった。

船舶所有者との船舶管理委託契約により工務監督として定期検査工事の立ち会い、入渠中の乗組員が行う船内作業の安全管理を担当しており、船長から足場用アングルの溶断作業の連絡を受けたとき、まさかアングルの溶接すみ肉部から溶断することはあるまいと考え、火災防止のためアングル部を少し残して溶断し、残留部をディスクサンダーで整形するなどの溶断作業上の適切な指示をしなかった。

本件火災は、船橋楼前部外壁に溶接された足場用アングルをガス切断器で溶断するにあたり、居住区内の火災防止に対する配慮が不十分で、ガス切断器を著しく同外壁に近づけたまま溶断作業が行われ、同アングルの溶接すみ肉部を溶断したガス切断器の火炎が同外壁を溶損して侵入し、断熱材などに着火したことによって発生したものである。

工務監督が、ガス切断器による溶断作業上の適切な指示を乗組員に対して十分にしなかったことは、本件発生の原因となる。
