運輸安全委員会ダイジェスト

第 1 号 (2012 年 4 月発行)

「マリンレジャーに関連する船舶事故」の再発防止に向けて

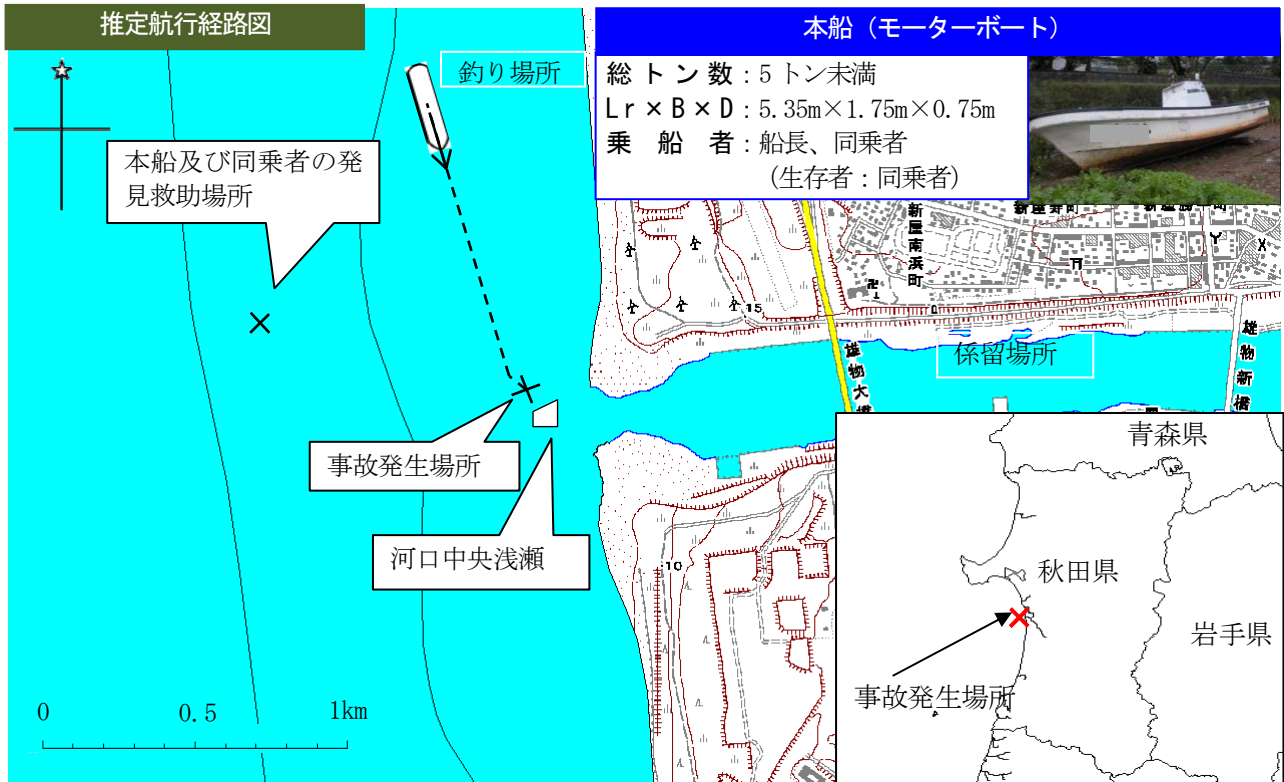
概要：本船は、船長ほか1人が乗り、釣りを終えて雄物川の係留場所に向けて帰航中、平成22年10月4日（月）08時00分ごろ雄物川河口付近で転覆した。
 本船は、船長及び同乗者が落水し、同乗者は救助されたが船長は行方不明となり、後日、発見されたが死亡が確認され、船外機に濡損を生じた。

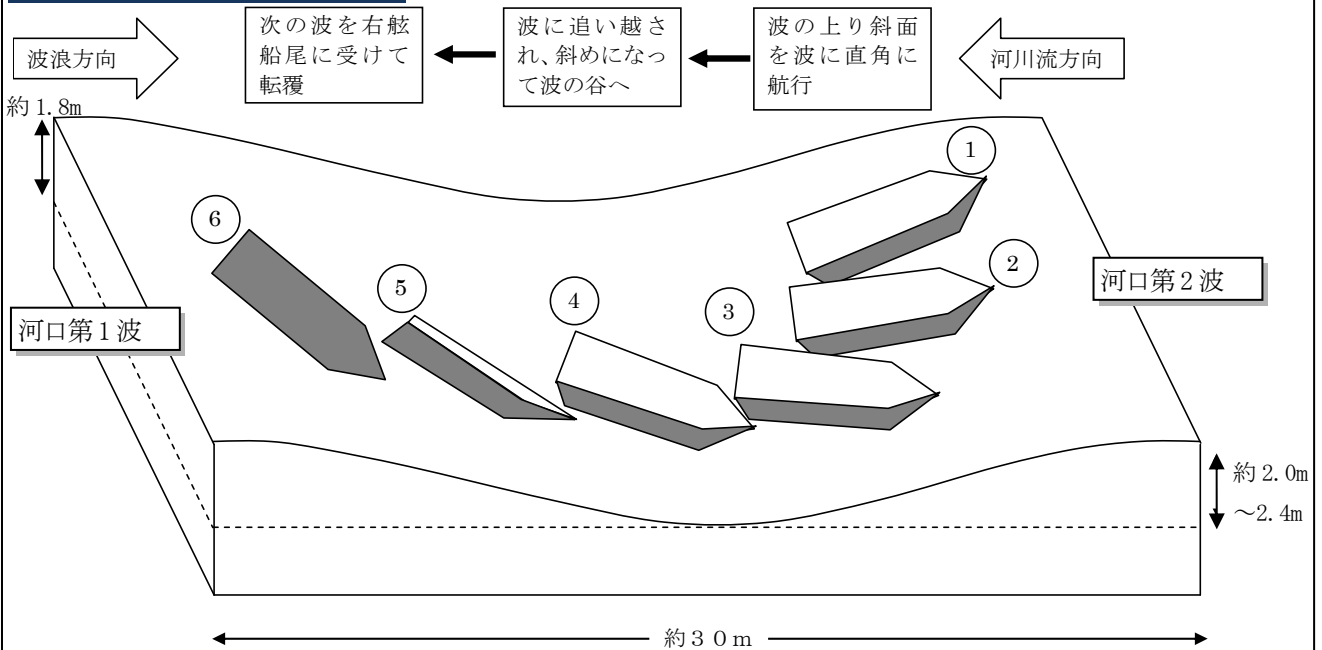
転覆の経過概念図

河口第1波を乗り越えたのち、前方の波高約2.0~2.4mの河口第2波の上り斜面に追い付くように増速 ①

波高が高まり、波長が短くなって波形勾配が大きくなり、砕波しており、波に対して本船を直角にする操船が困難になった ② ③

船首が持ち上げられて速力が波速より遅くなり、河口第2波の上り斜面にとどまらず、波と波との間隔が短くなった ④

ブローチングを起こし、右へ回頭した遠心力で左舷側に傾斜して船長及び同乗者が落水したのち、更に左舷側に傾斜して復原力の限界を超えて転覆したものと考えられる

後方から接近していた河口第1波を右舷船尾から受けて波の下り斜面を航行することとなった ⑤

ブローチング(※2)を起こして転覆した ⑥

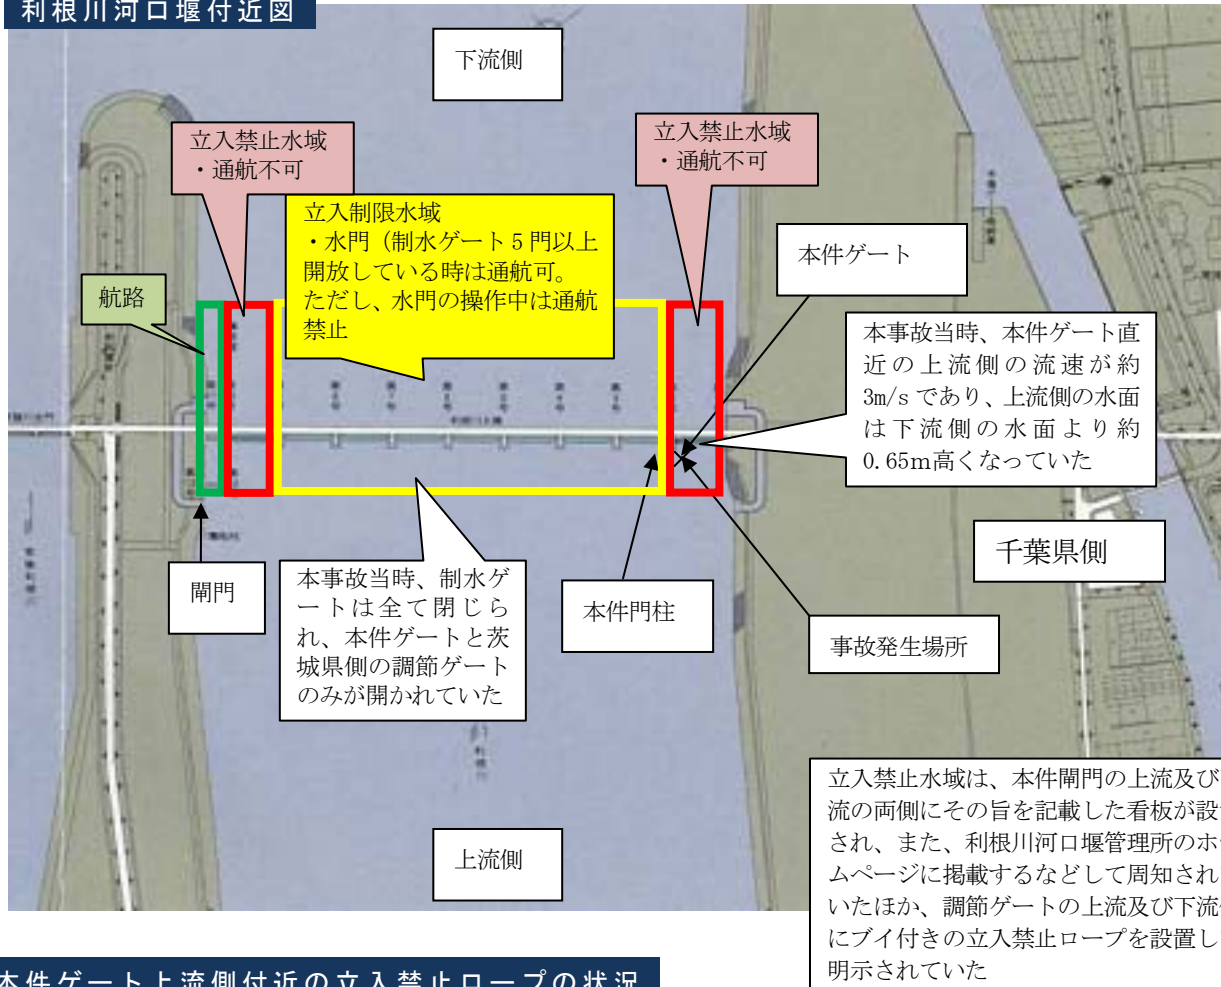
利根川河口堰付近図

船長Aは、利根川中央側の門柱（本件門柱）の上部から河岸にロープが張られていたのを認めたが、立入禁止ロープとは思わずに同ロープの下を通り抜けて水流の速くなっていた本件ゲートの立入禁止水域に入ったものと考えられる

船長Aは、立入禁止水域が設けられていることを知らなかったものと考えられる

- 1 河口堰付近では、水流が速くなるなどの理由で船舶航行の危険性がある場所に立入禁止水域が設けられているなど、航行上注意すべき事項があります。（教訓③）
- 2 河口堰の管理者や地元マリーナ等に河口堰の状況を確認して注意事項を把握し、立入禁止水域には絶対に入らないようにしましょう。（教訓③）
- 3 体格よりも大きいサイズの救命胴衣を着用していると、落水した際に脱げてしまうことがあるので、体に合ったサイズのものを着用しましょう。（教訓④）

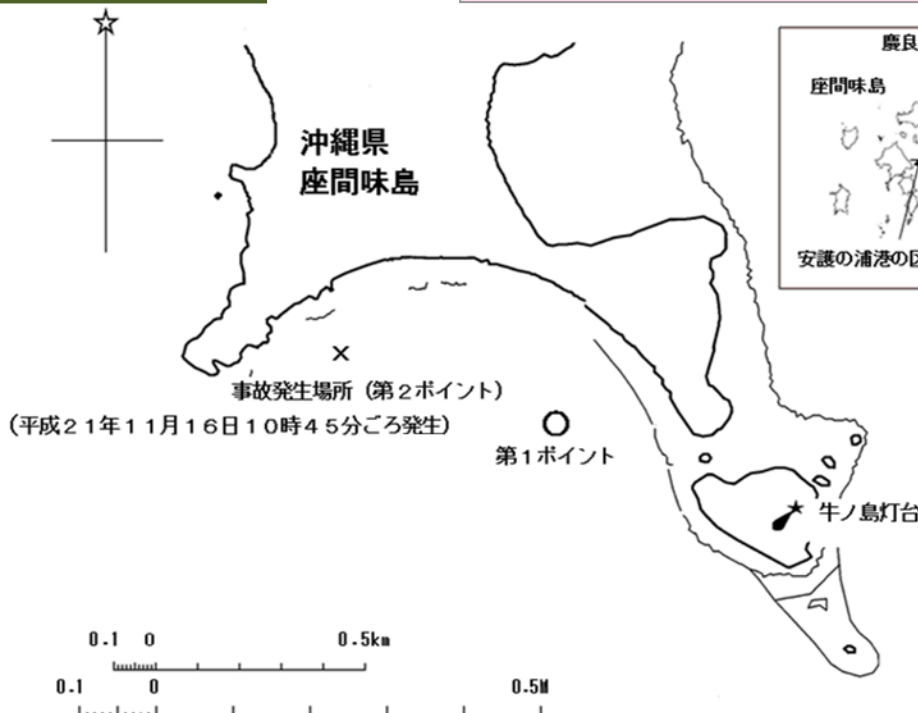
事故発生場所図

インストラクターAは、錨の海底への固定作業を行うため、錨を持って本船の左舷船尾から飛び込んだところ、両舷の機関のクラッチが後進に入っていたことから、本船が後進しており、回転中のプロペラ翼に左上肢が切断されるなどにより、出血性ショックで死亡したものと考えられる

- 1 ダイビング事業者は、潜水者の存在場所等の動静を把握しておくため、操船者以外に専従の監視員をダイビング船に配置しましょう。（教訓⑤）
- 2 ダイビング船の所有者は、プロペラガードなど、プロペラ翼と潜水者との接触を防止するための設備を船体に設けましょう。
- 3 ダイビング船の船長は、潜水者がプロペラの近くにいる場合、機関を停止しましょう。（教訓⑥）

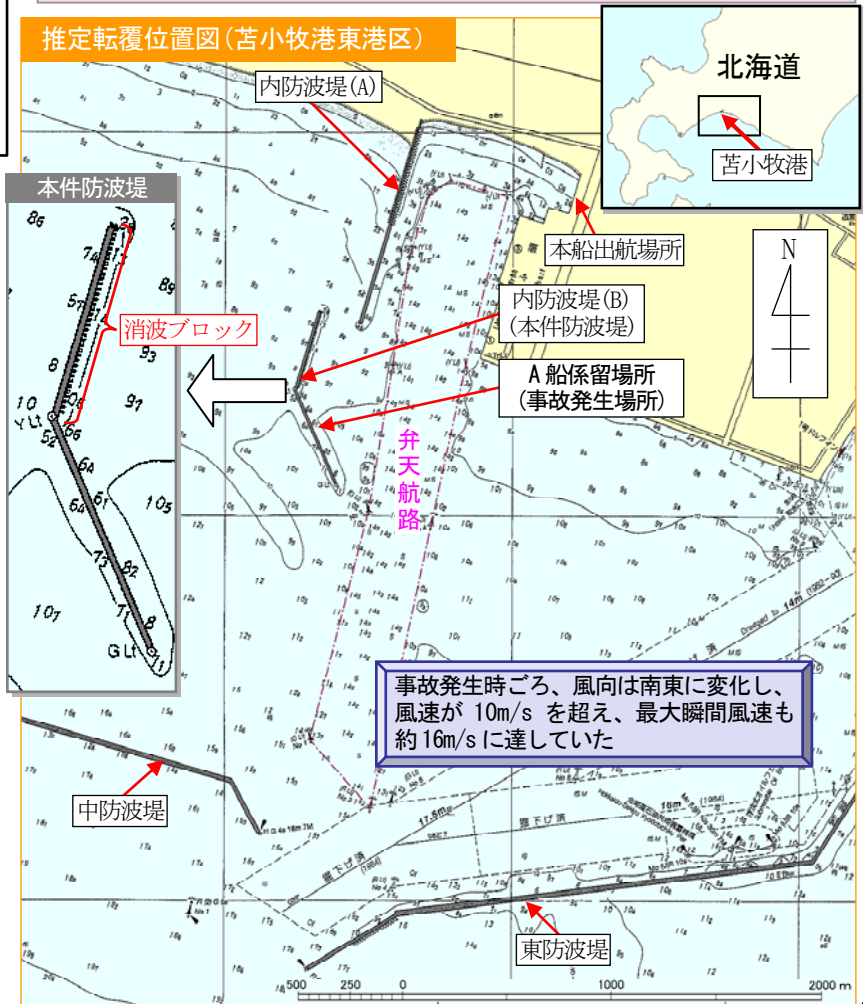
推定転覆位置図(苫小牧港東港区)

A 船は、船尾方から高波を受けて大量の海水が入り、一瞬のうちに左舷側に大きく傾斜して左舷側が海面下に、右舷側が上を向いた横倒しの状態となる

A 船は、船首が係留中とは逆方向の南南東方を向き、本件防波堤と平行に船底を上にして転覆

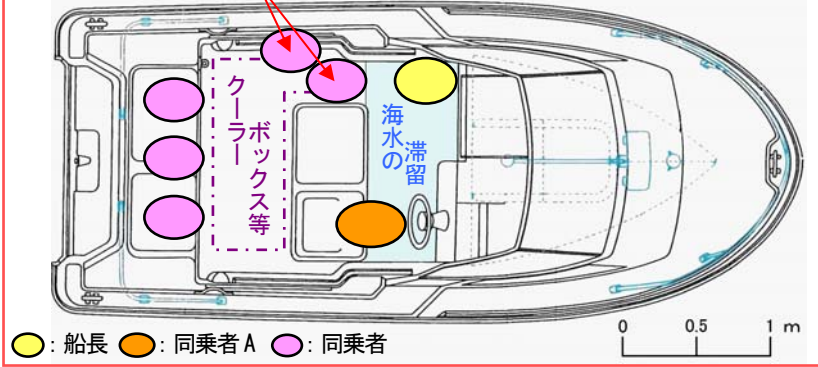
事故当時、A 船に乗船した際の状況

船尾方向からの高波を受けたため、左舷側に傾斜して転覆
