鐵道事故調查報告書

東日本旅客鉄道株式会社上越線越後湯沢駅～石打駅間
列車脱線事故

鉄道事故調査報告書

事故種類：列車脱線事故

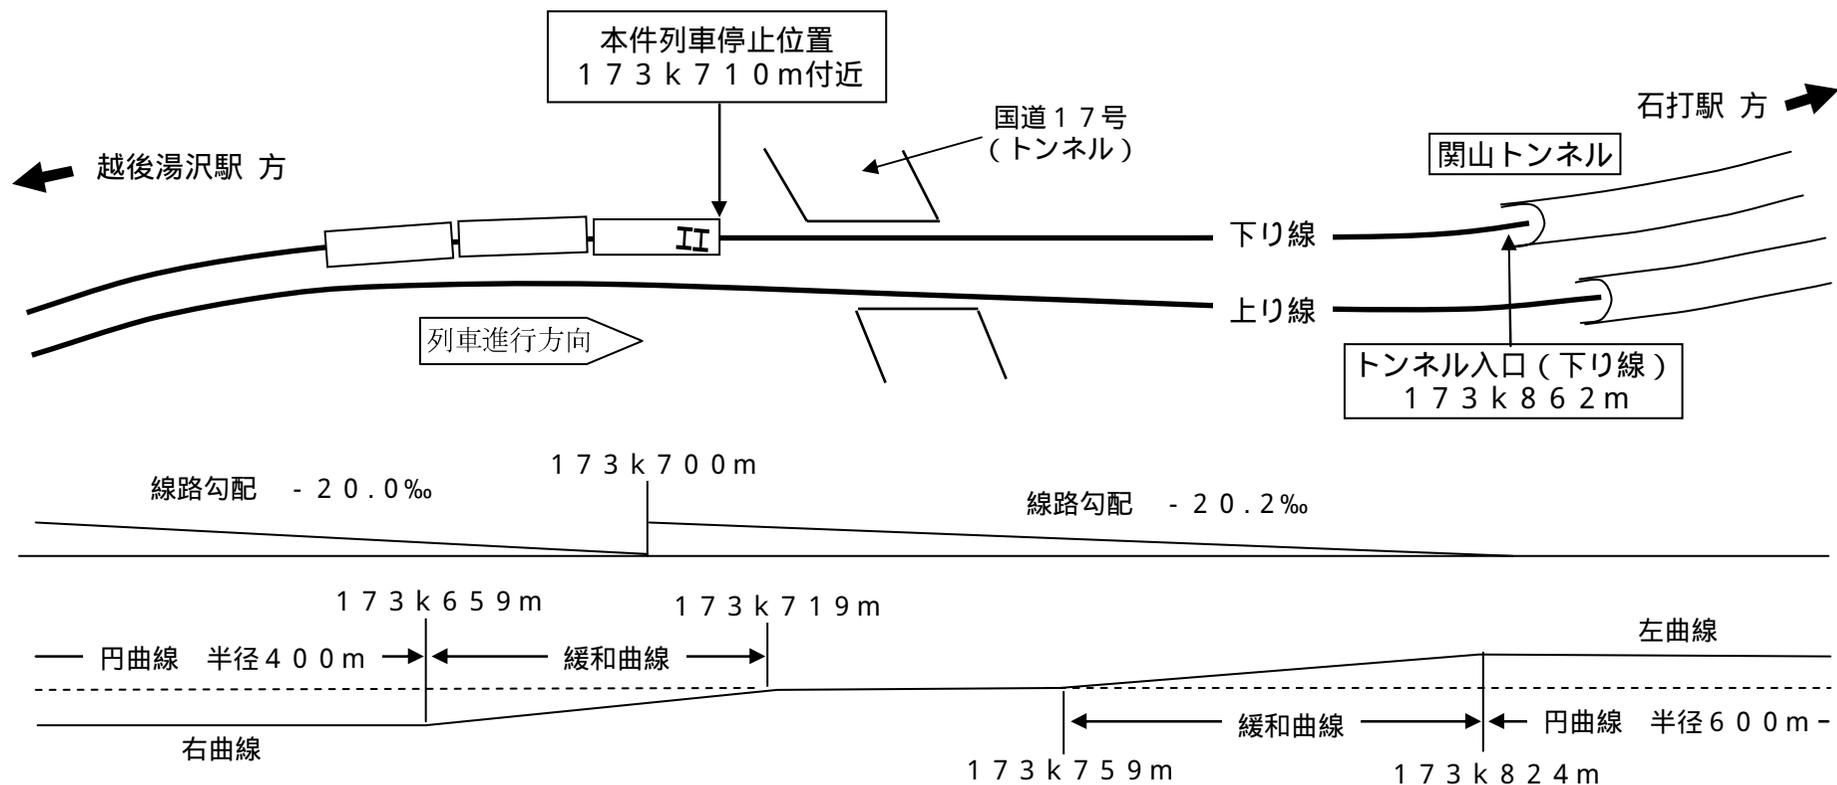
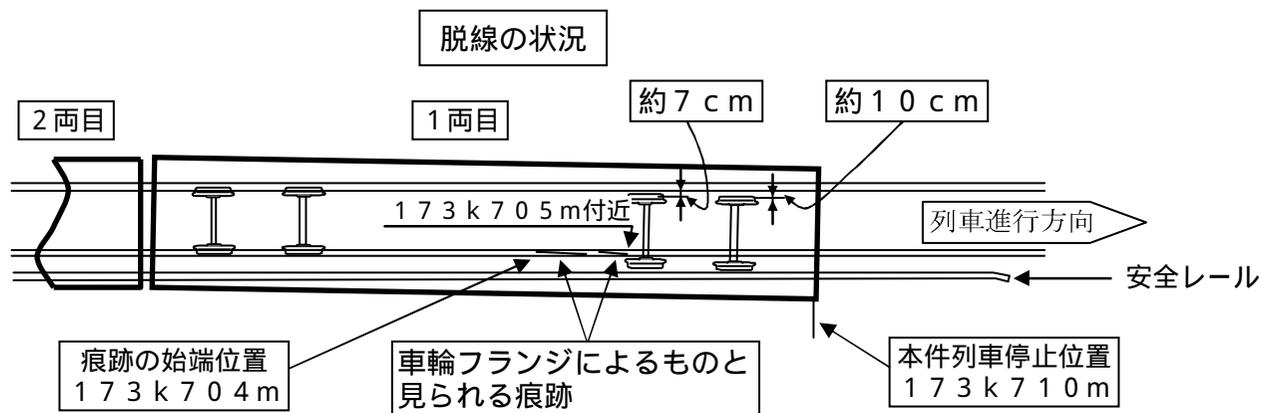
付図3 事故現場略図

本件列車の先頭部は、173k710m付近に停止しており、173k704m付近からの右レール踏頂面に車輪フランジによると見られる痕跡があった。脱線した1両目前台車は、第1軸が約10cm及び第2軸が約7cm、それぞれ右へ脱線していた。

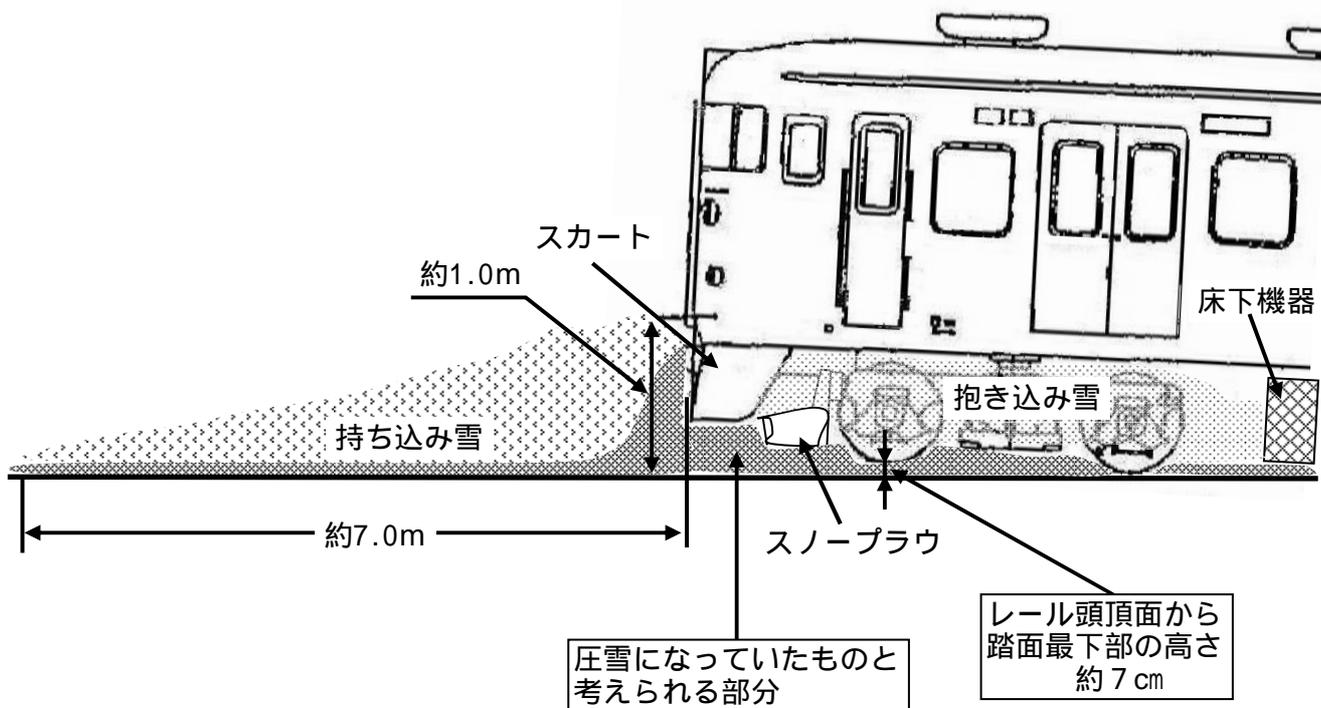
付図4 持ち込み雪等の状況

脱線した1両目前台車及び床下機器等の周辺には抱き込み雪が大量にあり、前台車は押し固められてできた圧雪に乗り上げ、同台車第1軸左車輪の踏面最下部はレール頭頂面から約7cm高くなっていた。また、同軸右車輪及び第2軸の左右の車輪はレール頭頂面とほぼ同じ高さにあった。

なお、本件列車の前方には、持ち込み雪が大量(レール頭頂面から高さ約1m、本件列車の前方に約7m)にあった。さらに、本件列車の両側には側雪⁴が大量(左側の高さ約2.0m、右側の高さ約0.8m)にあり、その下部はまくら木の端付近まで及んでいた。

なお、この圧雪は、本件列車が走行中に、持ち込み雪が本件列車前端下部に取り付けてあるスカート下部から本件列車前部床下に入り込み、押し固められてきたものと考えられる。

事故発生時の持ち込み雪、抱き込み雪及び圧雪の状況

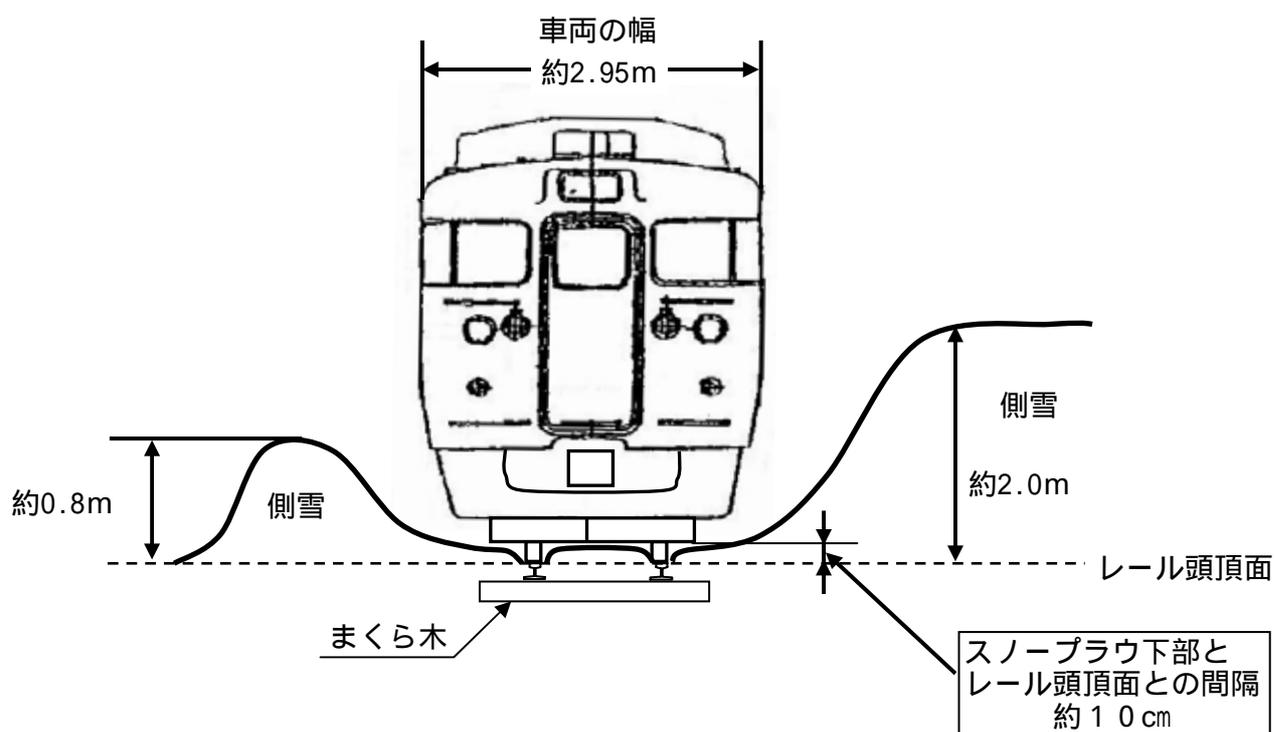
事故現場付近の側雪の状況

さらに、2.9に記述したように、事故後現場付近の下り線の脇には側雪が大量にあり、その下部はまくら木の端付近まで及んでいたことから、本件列車の5分前に越後湯沢駅を出発した特急列車の1両目前台車前部に取り付けられているスノープラウでは線路上の積雪を十分に排除できず、跳ね飛ばされた線路上の積雪が側雪を越えずに線路上に残っており、そのため本件列車の持ち込み雪及び抱き込み雪が増加した可能性が考えられる。

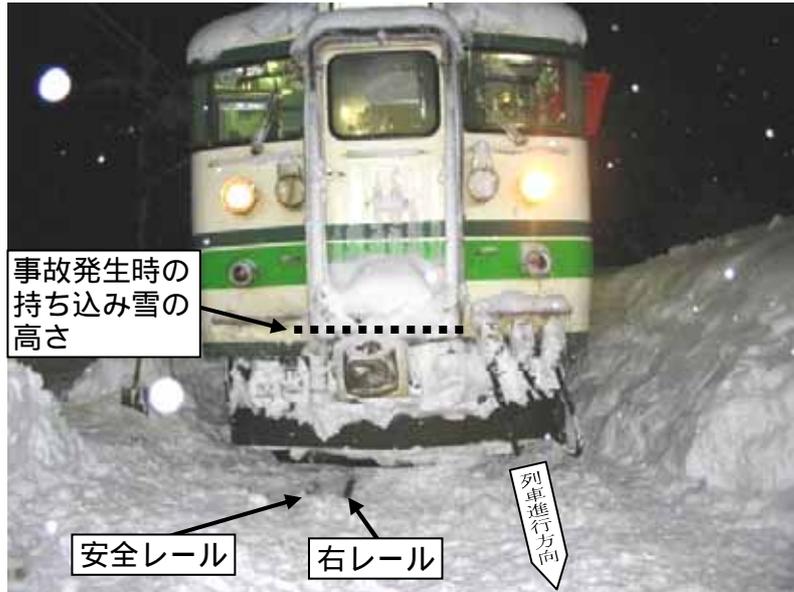
写真1 脱線した本件列車の状況

停止後、運転士が列車の前を見ると、列車の前方には雪が大量にあった。その後、除雪作業員が除雪をしたところ、1両目（車両は前から数え、前後左右は列車の進行方向を基準とする。）の前台車全2軸が右へ脱線していた。

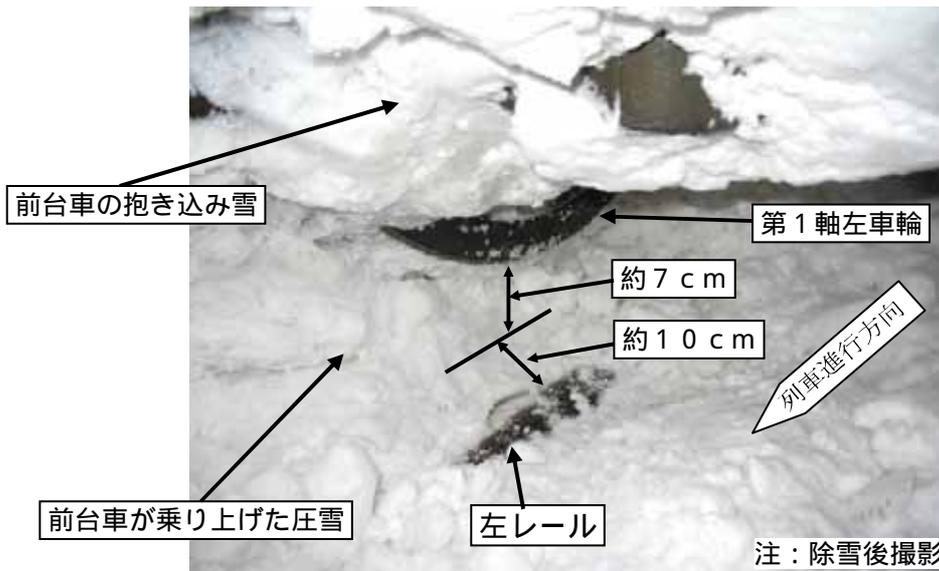
写真4 1両目前台車第1軸の脱線状況

2.9に記述したように、事故発生後、本件列車の前方には持ち込み雪が、また、1両目の前台車及び床下機器周辺には抱き込み雪が、それぞれ大量にあり、脱線した前台車第1軸は左車輪踏面の最下部がレール頭頂面より高くなっていた。また、2.1.2(1)の運転士Aの口述によると事故発生直前に空転が発生していたことから、本件列車は、力行した際に、抱き込み雪が大量にあった1両目前台車が圧雪に乗り上げたため、同台車全2軸が右へ脱線したものと推定される。

本事故は、抱き込み雪が大量にあった本件列車の1両目前台車が、圧雪に乗り上げたため、本件列車が脱線したことによるものと推定される。

列車が持ち込み雪で走行できなくなった場合の除雪においては、持ち込み雪を除去するだけでなく、列車の抱き込み雪の状況を確認し、可能な限り抱き込み雪も除去することが望ましい。

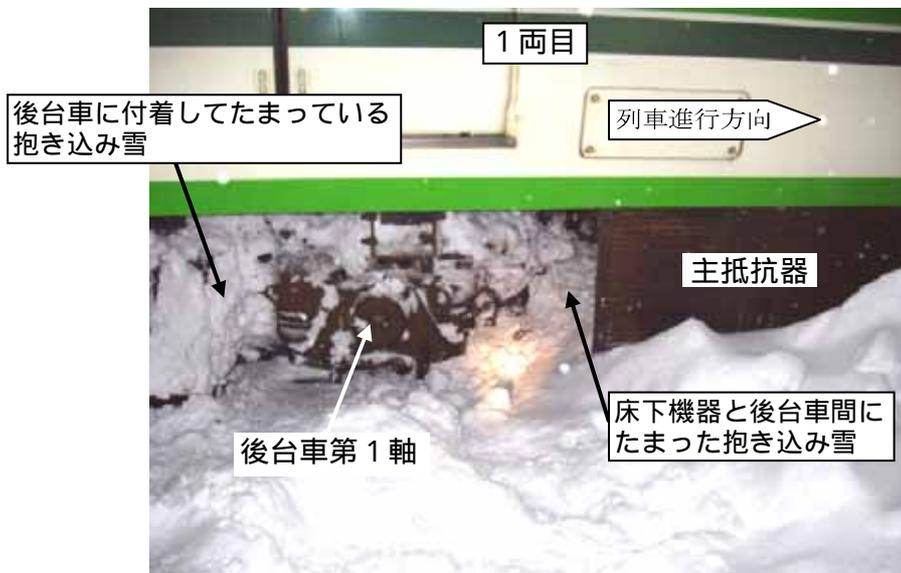
写真5 1両目後台車付近の抱き込み雪の状況

2.7.5に記述したように、岩原スキー場前駅で大量の持ち込み雪を除去した際、1両目前台車第1軸の前にある抱き込み雪は除去したが、それ以外の抱き込み雪は除去しなかったため、前台車から後方の床下機器付近及び後台車付近では、それらの抱き込み雪と線路上の積雪との間に隙間がない状態であった可能性が考えられる。

抱き込み雪が大量にあったのは、岩原スキー場前駅で持ち込み雪を除去した際、1両目第1軸から後方の抱き込み雪を除去しないまま事故現場付近の除雪が行われていない区間を走行したことによるものと考えられる。

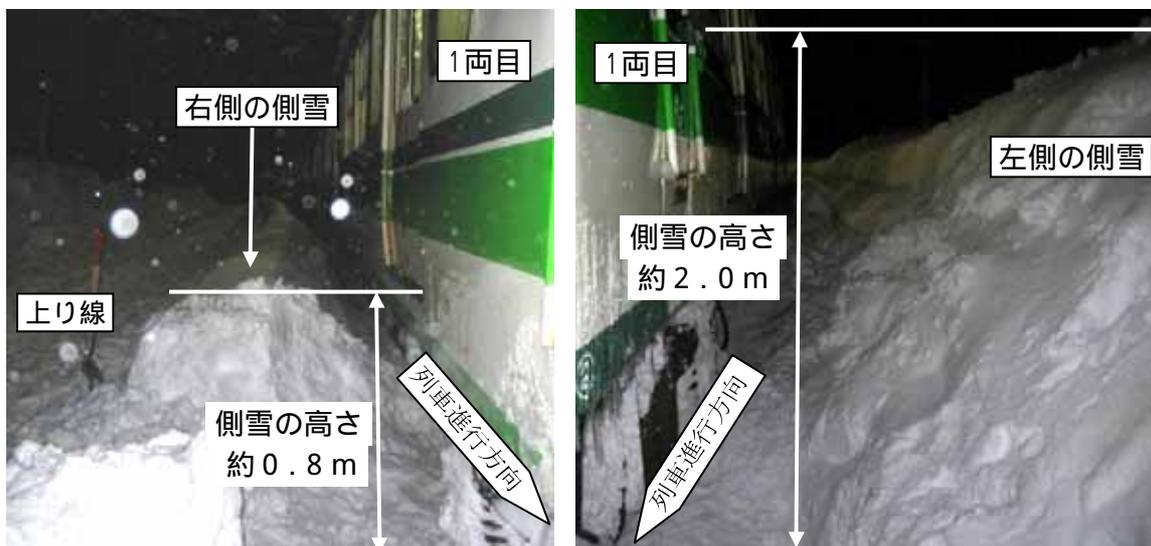
写真6 事故現場の側雪の状況

側雪が大量にあったのは、2.7.1に記述したように、事故現場付近の除雪が行われていなかったことによるものと推定される。

本事故においては、列車の運転に関する連絡を受けた除雪モーターカーが除雪作業を中断していたことから、降雪量の多い線区で列車を運行する鉄道事業者は、除雪作業にあたっては、降雪及び積雪の状況、除雪作業の状況等について関係者間の連絡を緊密にし、除雪作業を途中で打ち切ることなく完遂し、除雪が完了したことを確認した後、列車を運行するべきである。
