平成27年4月16日
 運輸安全委員会（海事専門部会）議決
 委員 庄司邦昭（部会長）
 委員 小須田 敏
 委員 根本美奈

<p>参考</p>	<p>今後の同種事故等の再発防止に役立つ事項として、次のことが考えられる。</p> <ul style="list-style-type: none"> ・航走中に船首が浮上して船首方に死角が生じる場合には、適当な間隔で船首を左右に振るなどして死角を補う見張りを行うこと。 ・救命胴衣を適切に着用すること。

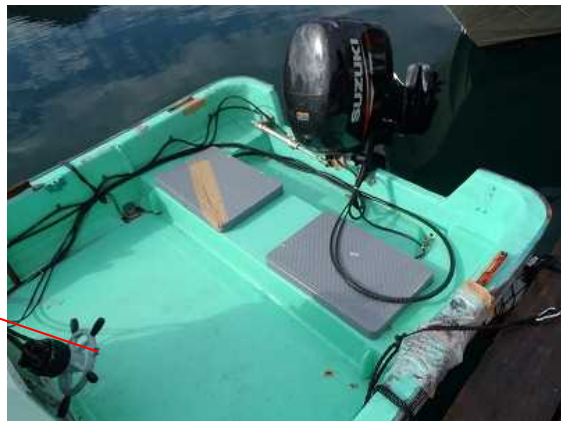
写真3 A船の左舷船首にB船の舵輪の一部が突き刺さった状況
