船舶事故調査報告書

事故種類	衝突
発生日時	令和元年7月16日 04時40分ごろ
発生場所	香川県坂出市岩黒島東方沖 <small>ひつし</small> 櫃石港4号防波堤灯台から真方位148°1,100m付近 （概位 北緯34°24.5′ 東経133°48.9′）
事故の概要	漁船 <small>たかえい</small> 孝栄丸は、南南東進中、また、漁船 <small>さんろう</small> 三卯丸は、操業しながら西北西進中、両船が衝突した。 三卯丸は、乗組員2人が負傷し、右舷中央部外板の圧損等を生じ、また、孝栄丸は、船首部外板等の擦過傷を生じた。
事故調査の経過	令和元年8月8日、本事故の調査を担当する主管調査官（広島事務所）ほか1人の地方事故調査官を指名した。 原因関係者から意見聴取を行った。
事実情報 船種船名、総トン数 船舶番号、船舶所有者等 L×B×D、船質 機関、出力、進水等	A 漁船 孝栄丸、19トン KA2-1724（漁船登録番号）、個人所有 17.90m（Lr）×6.00m×1.20m、軽合金 ディーゼル機関、842kW（動力漁船登録票による）、平成10年11月3日 B 漁船 三卯丸、4.94トン OY3-15348（漁船登録番号）、個人所有 11.00m（Lr）×2.55m×0.75m、FRP ディーゼル機関、276kW（動力漁船登録票による）、昭和50年9月15日
乗組員等に関する情報	A 船長A 男性 51歳 一級小型船舶操縦士・特殊小型船舶操縦士・特定 免許登録日 昭和62年10月5日 免許証交付日 平成27年10月7日 （令和2年11月17日まで有効） B 船長B 男性 42歳 二級小型船舶操縦士・特殊小型船舶操縦士・特定 免許登録日 平成13年11月8日 免許証交付日 平成28年10月3日 （令和3年11月7日まで有効）

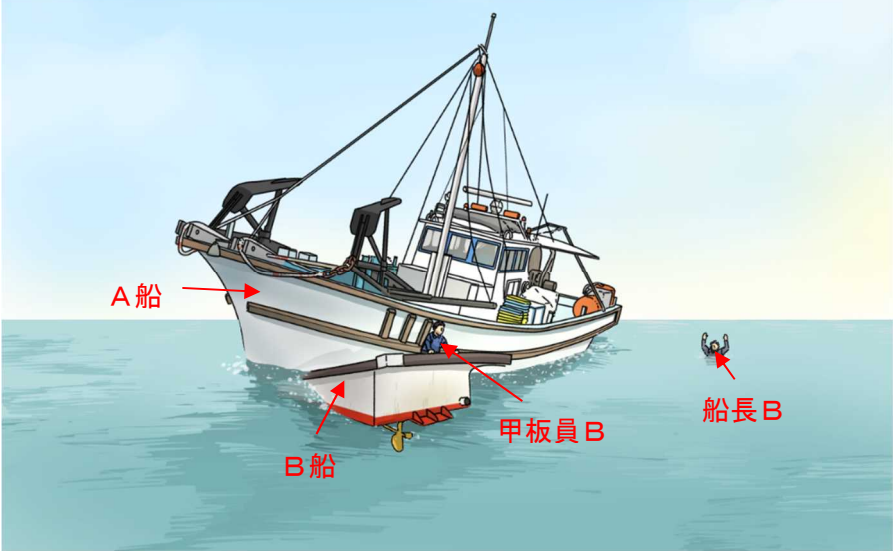
死傷者等	<p>A なし</p> <p>B 軽傷 2人（船長B、甲板員）</p>
損傷	<p>A 船首部外板及び船底部外板に擦過傷</p> <p>B 右舷中央部外板及び操舵室に圧損、主機等に濡損（廃船）</p>
気象・海象	<p>気象：天気 晴れ、風向 東南東、風速 約1.3m/s、視界 良好</p> <p>海象：海上 平穏、潮汐 下げ潮の末期</p> <p>日出時刻：05時03分ごろ</p> <p>常用薄明開始時刻：04時35分ごろ</p>
事故の経過	<p>A船は、船長A及び甲板員（以下「甲板員A」という。）が乗り組み、こませ網漁の目的で、坂出市岩黒漁港を出港し、備讃瀬戸南航路付近の漁場で操業を行い、岡山県倉敷市下津井港で漁獲物を水揚げした後、法定灯火を表示し、令和元年7月16日04時35分ごろ帰途についた。</p> <p>A船は、坂出市櫃石島<small>こわき</small>小脇鼻東方沖に至り、船長Aが、針路を岩黒島東方沖約300mに向けた頃、船首方に船舶を見掛けなかったため、約19ノット（kn）の速力（対地速力、以下同じ。）とし、手動操舵により南南東進した。</p> <p>船長Aは、A船が櫃石島櫃石東方沖に達した頃、船首方に‘自身が所有するふぐ養殖施設’（以下「本件養殖施設」という。）の‘黄色のアンカーブイ’（以下「本件ブイ」という。）を視認し、本件ブイを見ながら航行するうちに、ふぐの餌やり作業が頭に浮かんだ。</p> <p>A船は、船長Aが、ふぐの餌やり作業のことを考えながら航行を続け、岩黒島東方沖に至った頃、船首方至近にB船の白灯を認め、主機を中立運転としたが、04時40分ごろA船の船首部がB船の右舷中央部に衝突し、B船に乗り上げて停まった。（図1参照）</p>

<p>図1 A船がB船に乗り上げて停まった状態（イメージ）</p> <p>船長A及び甲板員Aは、B船の乗組員2人を救助してA船に乗せ、</p>

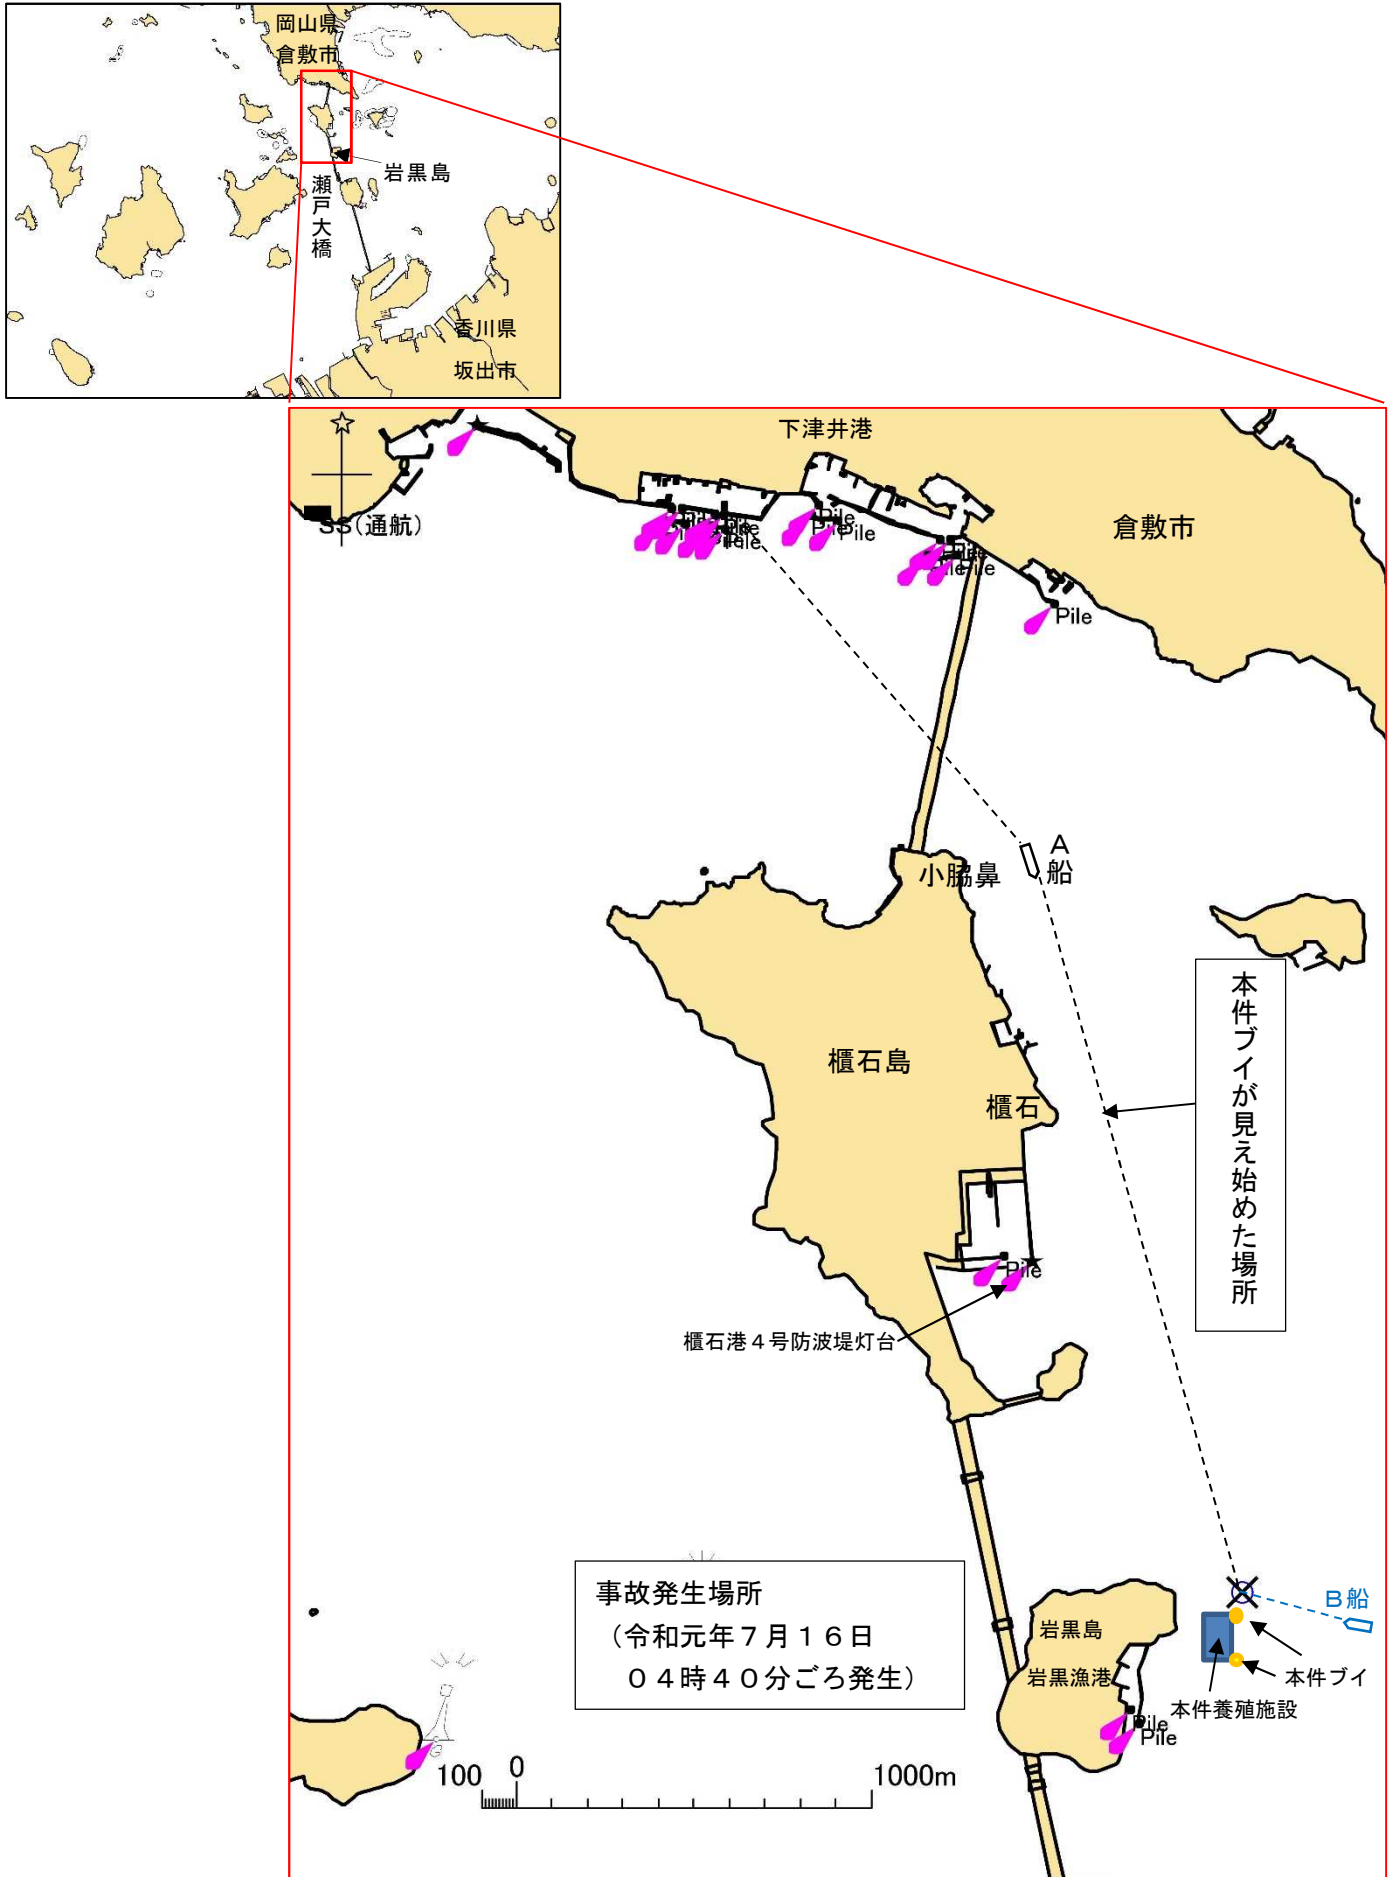
付図1 事故発生経過概略図

<p>ると思い、たこつぼの整理作業に没頭していて、接近するA船に気付くのが遅れたと本事故後に思った。</p> <p>船長Bは、早期にA船に気付いていたら、縄を切って移動し、衝突を回避できたかも知れないと本事故後に思った。</p> <p>船長Bは、救命胴衣を着用していた。</p> <p>本件養殖施設は、東西の長さが約100m、南北の長さが約200mで、海面上の高さが約0.7mあり、東側の南北端2か所に本件ブイが設置されていた。</p>
<p>分析</p> <p>乗組員等の関与</p> <p>船体・機関等の関与</p> <p>気象・海象等の関与</p> <p>判明した事項の解析</p>	<p>A あり、B あり</p> <p>A なし、B なし</p> <p>A なし、B なし</p> <p>A船は、岩黒島東方沖を南南東進中、船長Aが、前路に他船はいないと思ひ込み、考え事をしながら航行したことから、B船に向かって接近していることに気付くのが遅れ、B船と衝突したものと考えられる。</p> <p>船長Aは、南南東方に針路を定めた際、船首方に船舶を見掛けなかったことから、前路に他船はいないと思ひ込み、また、ふぐの餌やり作業が頭に浮かび、同作業のことを考えながら航行したものと考えられる。</p> <p>B船は、岩黒島東方沖で操業しながら西北西進中、船長Bが、航行中の他船が操業中のB船を避けてくれると思ひ、たこつぼの整理作業に没頭していたことから、B船に向かって接近してくるA船に気付くのが遅れ、A船と衝突したものと考えられる。</p> <p>船長Bは、たこつぼ縄漁の操業を開始する前に周囲を見渡したところ、B船に向かって接近する他船を見掛けなかったこと、及びいつも操業中は他船がB船を避けてくれていたことから、航行中の他船が操業中のB船を避けてくれると思ひ、たこつぼの整理作業に没頭していたものと考えられる。</p>
<p>原因</p>	<p>本事故は、日出前の薄明時、岩黒島東方沖において、A船が南南東進中、B船が操業しながら西北西進中、船長Aが、前路に他船はいないと思ひ込み、考え事をしながら航行し、また、船長Bが、航行中の他船が操業中のB船を避けてくれると思ひ、たこつぼの整理作業に没頭していたため、互いに接近する状況であることに気付くのが遅れ、両船が衝突したものと考えられる。</p>

<p>再発防止策</p>	<p>今後の同種事故等の再発防止に役立つ事項として、次のことが考えられる。</p> <ul style="list-style-type: none"> ・航行中は、航海に関すること以外の考え事や思ひ込みをせず、操船に専念し、常時、見張りを適切に行うこと。 ・周囲が明るくなる前に航行する際は、他船を見落とすことがない

<p>よう視界が良くてもレーダーを活用すること。</p> <ul style="list-style-type: none">・ 操業中であっても、他船が避けてくれると思わず、作業に没頭することなく、周囲の見張りを適切に行うこと。
--	---
