航空事故調査報告書
個人所属
パイパー式PA-28-140型JA3297
北海道富良野市
平成元年4月6日

本報告書は、事故機発見後の再調査の結果に基づき、上記の航空事故調査報告書を改訂したものである。

個人所属パイパー式PA-28-140型JA3297は、平成元年4月6日09時01分、所用のため札幌飛行場を離陸して女満別空港に向かったが、09時05分同機からの無線連絡を最後に消息を絶ち行方不明となっていたところ、平成4年4月8日、北海道富良野市字山部の山中の斜面に衝突しているのが発見された。

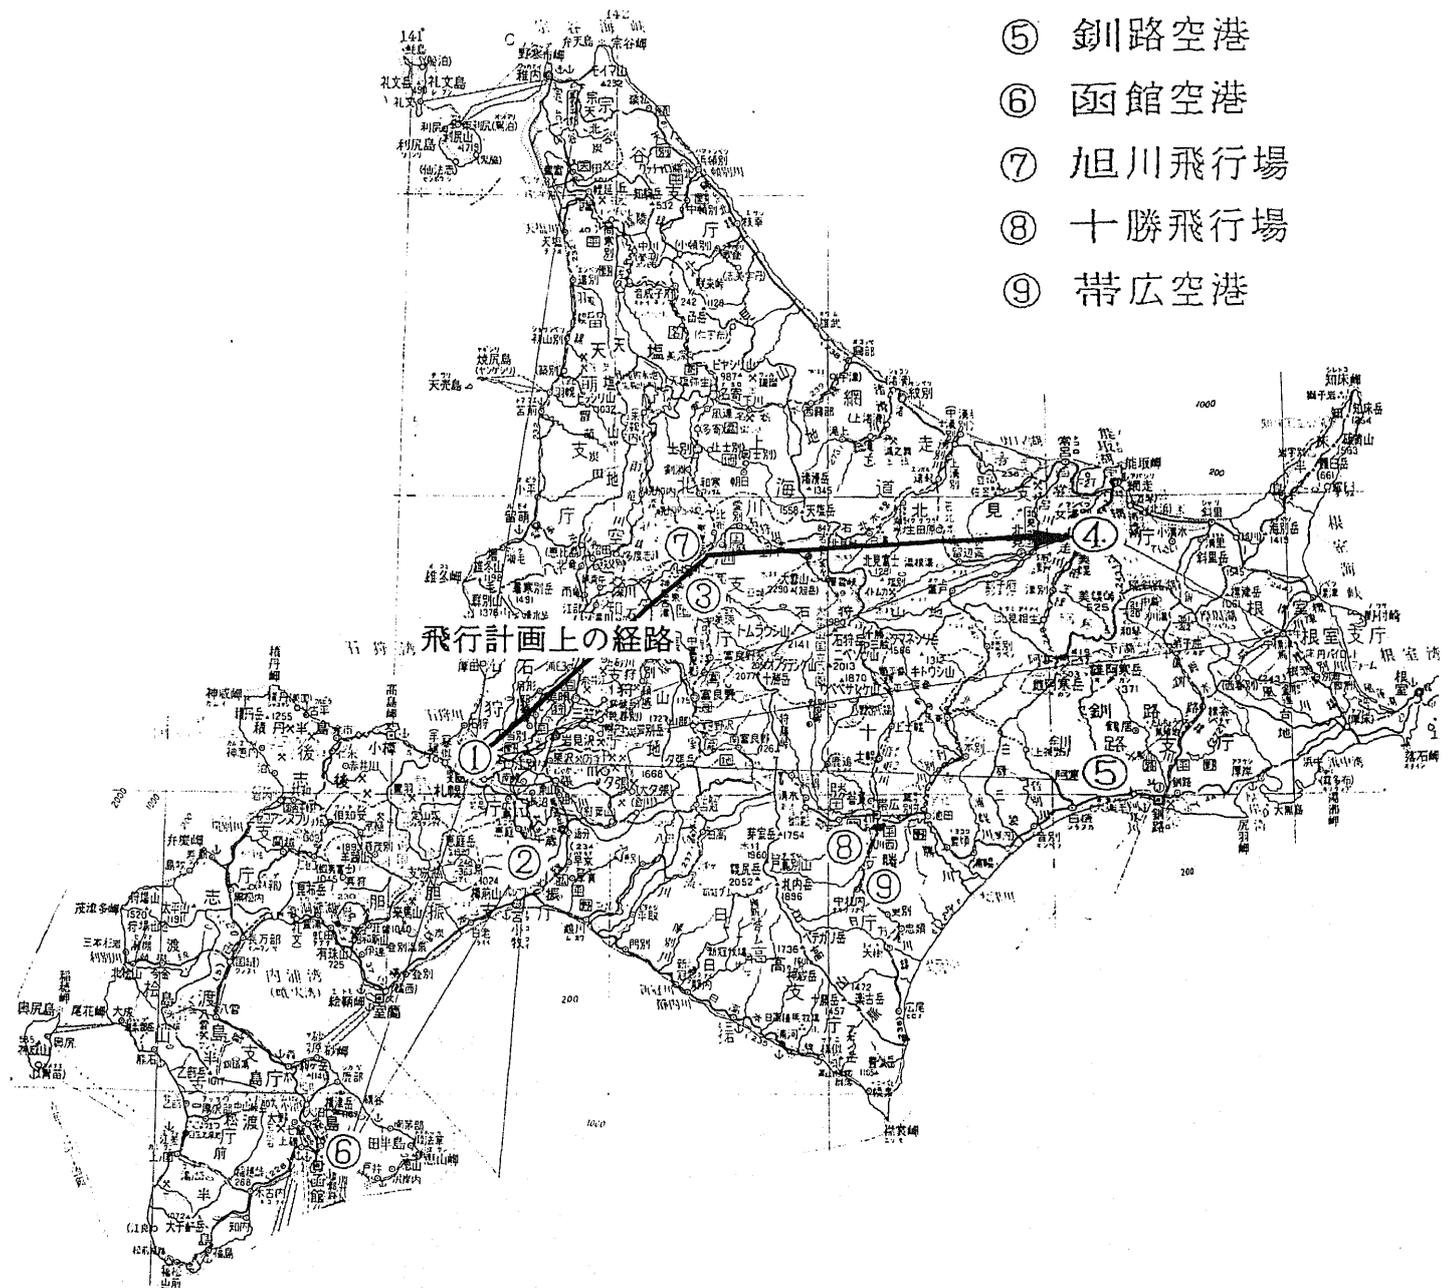
付図1 空港等位置関係図及び 飛行計画上の経路

- ① 札幌飛行場
- ② 新千歳空港
- ③ 旭川空港
- ④ 女満別空港
- ⑤ 釧路空港
- ⑥ 函館空港
- ⑦ 旭川飛行場
- ⑧ 十勝飛行場
- ⑨ 帯広空港

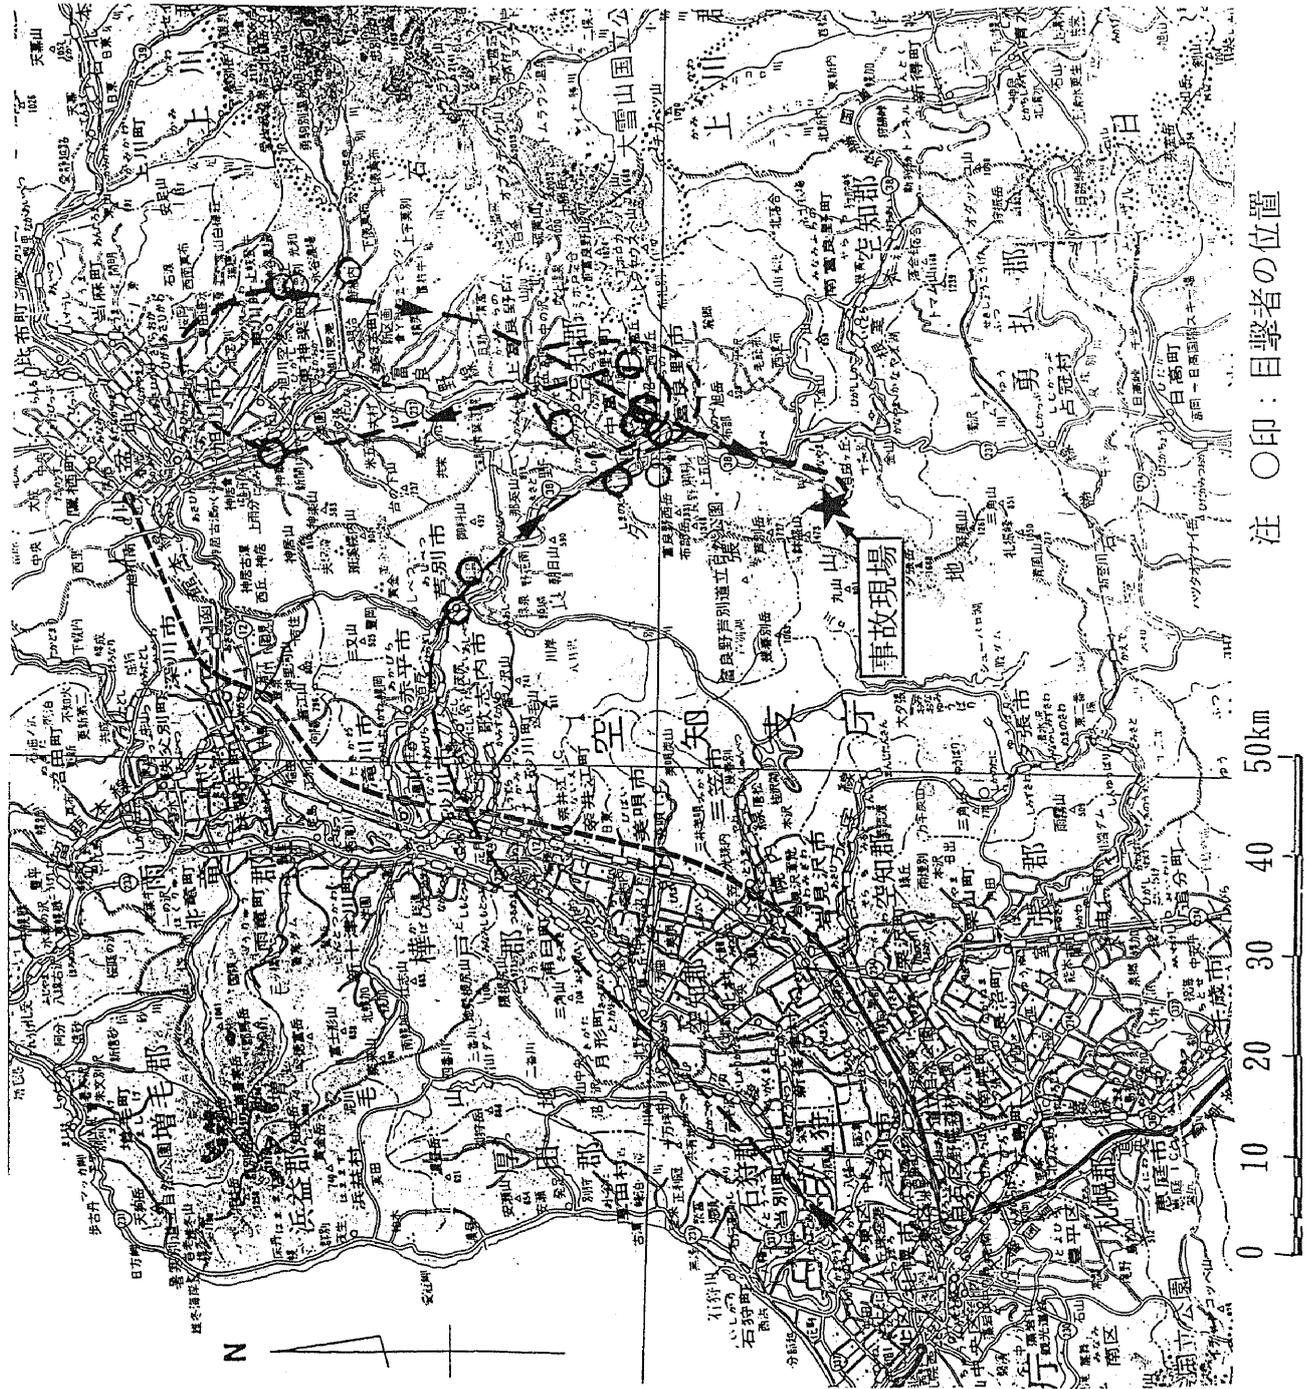
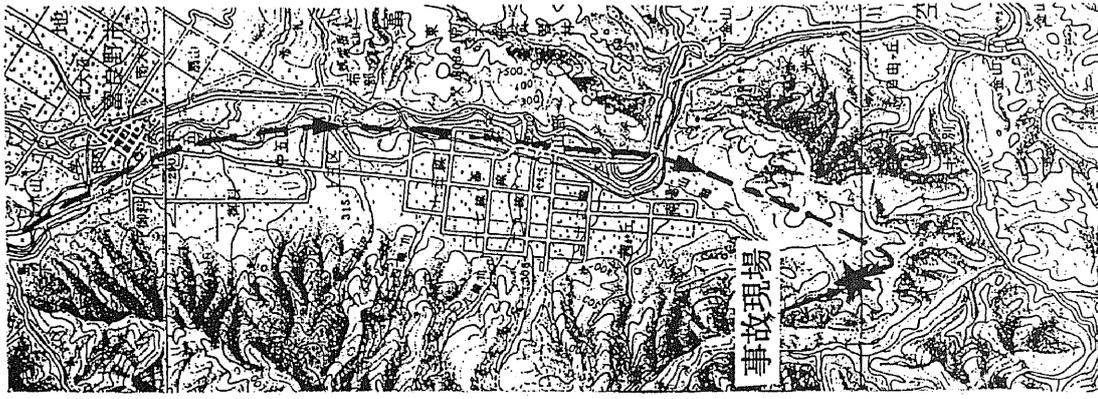
付図2 考えられる飛行経路

事故現場付近

同機が砂川市あるいは滝川市付近にさしかかった09時20分ごろには、すでに両市以北の気象状態が悪くなっていて、同機は当初予定していた経路を変更して両市付近から針路を東にとり、根室本線沿いに芦別市付近を09時30分ごろ通過して富良野市の上空に至った。

その後、富良野線に沿って旭川市方向に向かおうとしたが同方向の気象状態も悪かったため、富良野市及び中富良野町付近上空で10時00分～11時00分ごろの間、旋回して天候の回復を待った。

11時00分ごろ旭川市方向の天候が回復してきたので、美瑛町付近を11時00分ごろに通過し旭川市方向に向かった。

旭川市市街の西側を通過して北に向かい、当初予定していた飛行経路である石北本線沿いに北見市方向に向かう経路を飛行しようとしたが、同方向の気象

状態が悪かったため再び富良野市付近に戻った。

その後、根室本線沿いに南下して南富良野町字落合付近から狩勝峠を經由して十勝平野に出る経路の飛行を試みようとして根室本線沿いに南下していった。

しかし、根室本線沿いに南下するにしたがい気象状態が悪化し、低高度で悪視程下を飛行中、山部駅の南で鉄道が東に大きくカーブしている地点で鉄道を見失い、狭隘な山間部に迷い込み、悪気象下をこれ以上飛行することは危険と判断して、不時着しようとしている間に山の斜面に衝突したものである。

以上のことから、同機は根室本線沿いに南下した以降、有視界気象状態を維持して飛行することができない気象状況下で飛行を継続したものと推定される。（付図2参照）

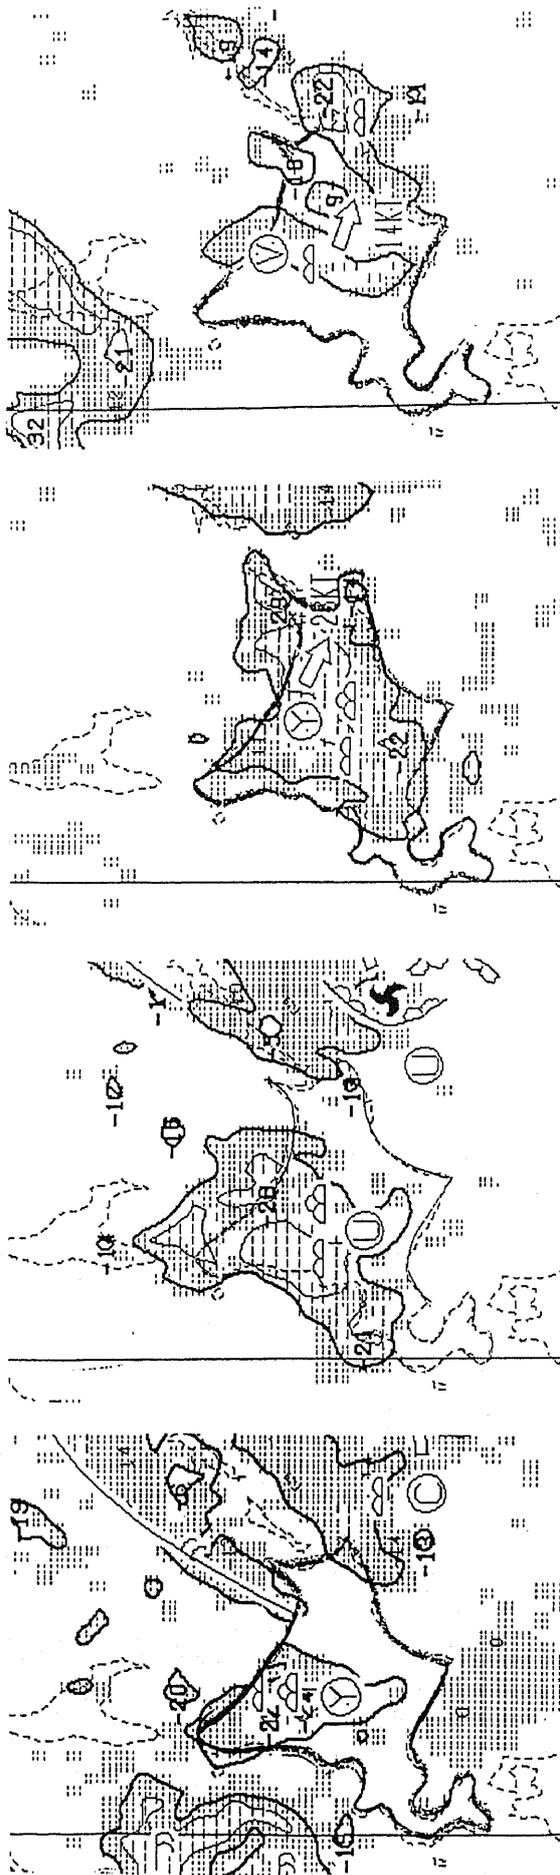
付図6 雲画像情報図

(北海道地方抜粋)

雲画像情報図（06時、09時、12時及び15時）は付図6のとおりであった。

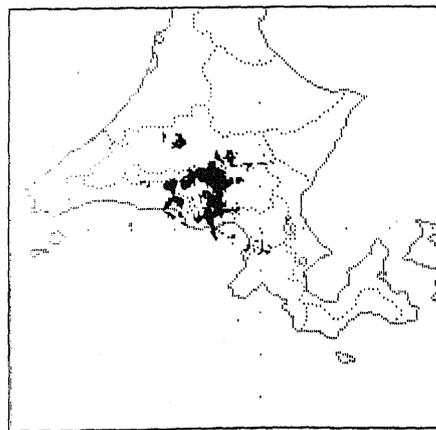
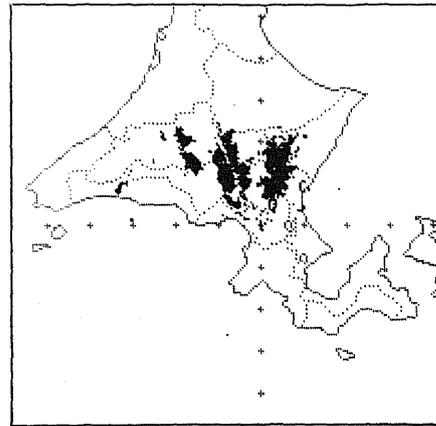
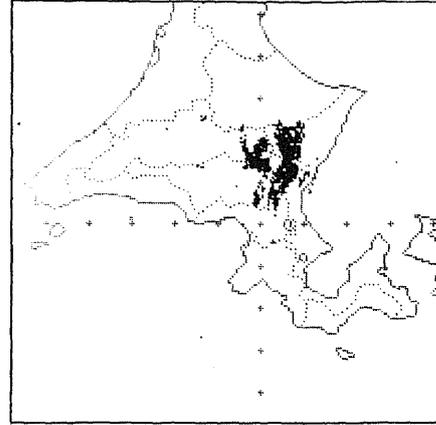
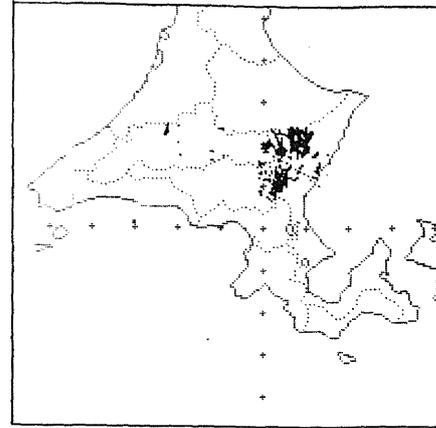
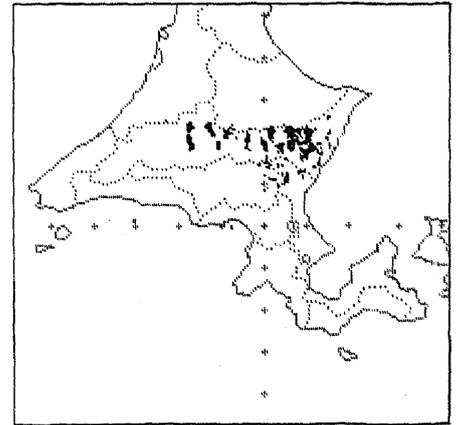
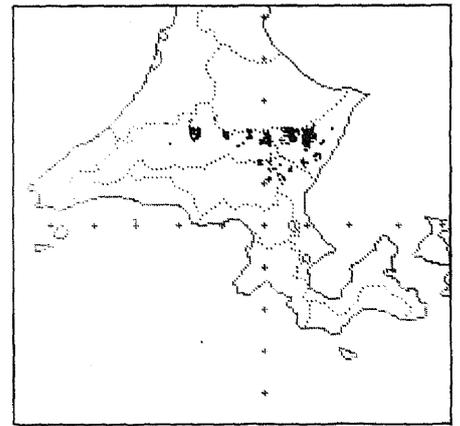
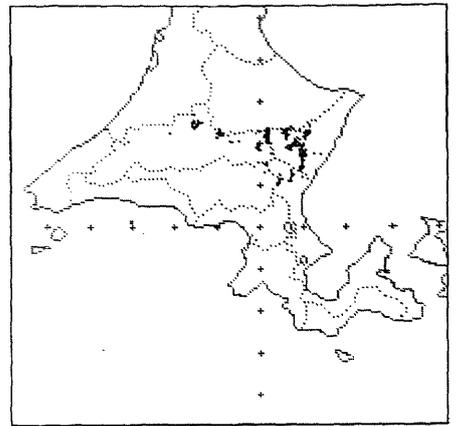
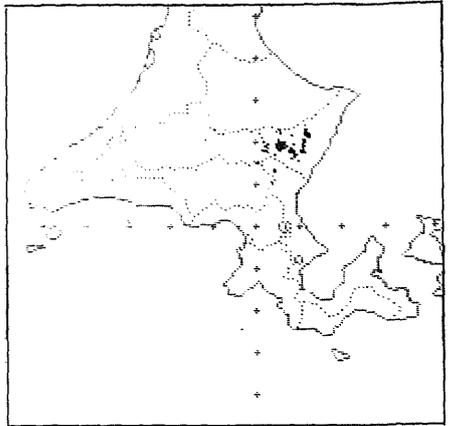
付図7 札幌気象レーダーの観測による
レーダ・エコー図

強度 (mm/h)

■ <1

■ 1~4

札幌気象レーダによって観測されたレーダ・エコー図（09時、10時、11時、12時、12時45分、13時、13時15分、14時）は、付図7のとおりであり、レーダ・エコーの概要は次のとおりであった。

09時00分には、強度弱以下（1時間あたりの降水量が4ミリメートル未満）のエコーが、留萌及び空知地方の中央部並びに上川及び石狩地方の一部に至る比較的広い範囲にあった。

その後、エコー域は南南東に移動し、10時00分には留萌地方のエコーはほとんどなくなり、空知及び上川地方のほぼ全域と石狩、胆振及び日高地方のそれぞれ一部にあった。

11時00分には空知及び上川地方の中央部にあったエコーがなくなり、エコー域は空知及び上川地方の南部、さらに胆振及び日高地方の北部にあり、富良野市から旭川市にかけては、ほとんどなくなった。

12時00分のエコー域は、11時00分の観測とほとんど変わりは無いが、エコー域の中にすき間ができています。

12時45分には、空知地方のエコーはほとんどなくなり、上川地方の中央部以南及び日高地方の中央部以北に点在するエコーがあった。

13時00分以降、上川地方南部のエコーは減少し、14時00分のエコー域は日高地方の北部のみとなった。

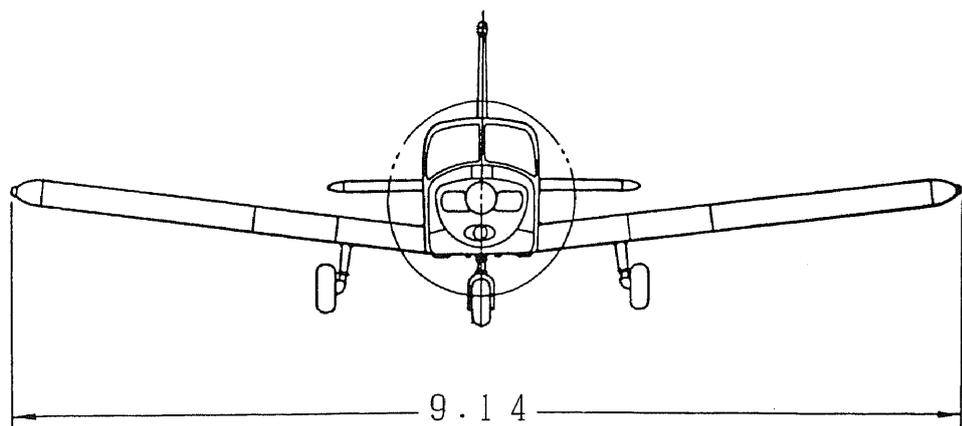
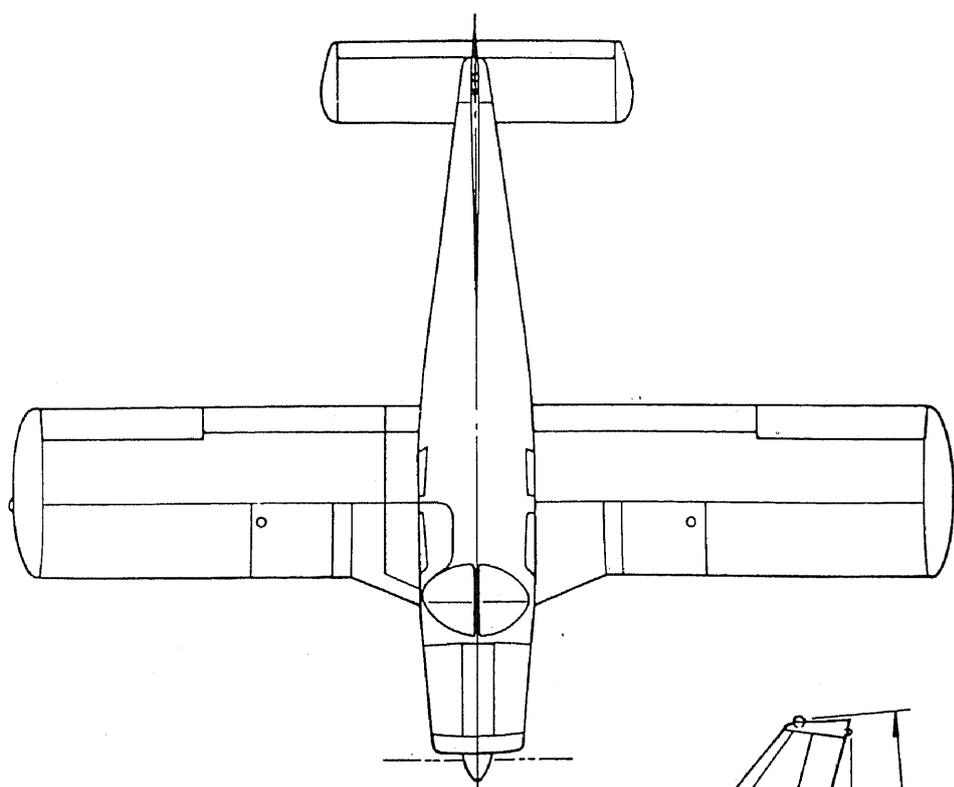
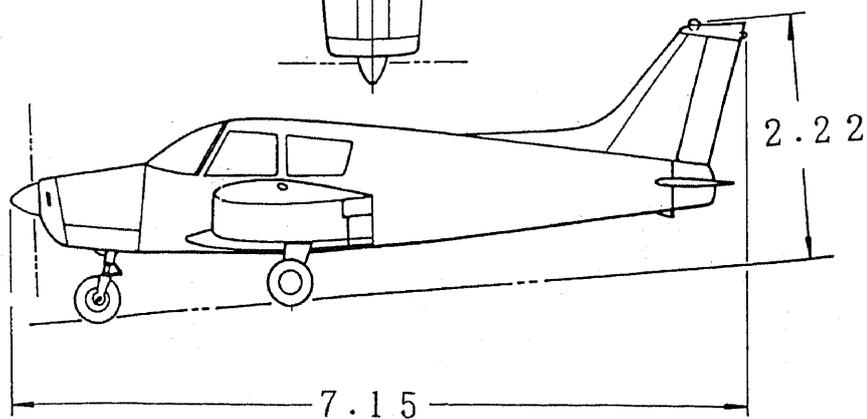
付図8 パイパー式PA-28-140型
三面図

単位：メートル

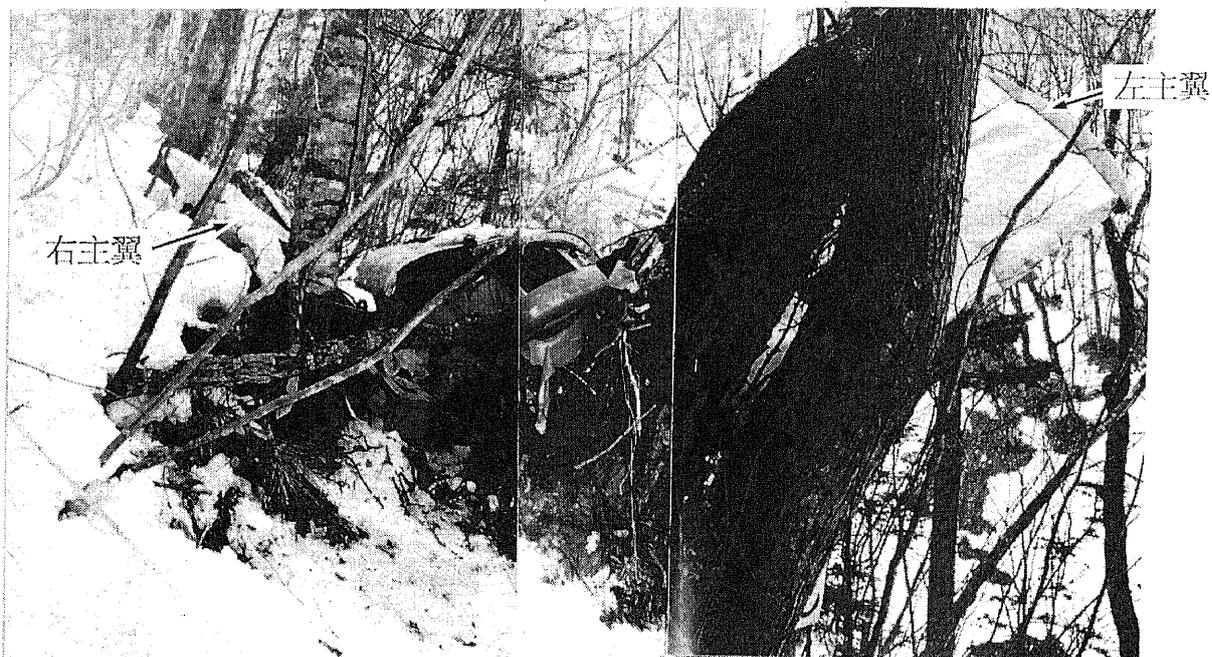
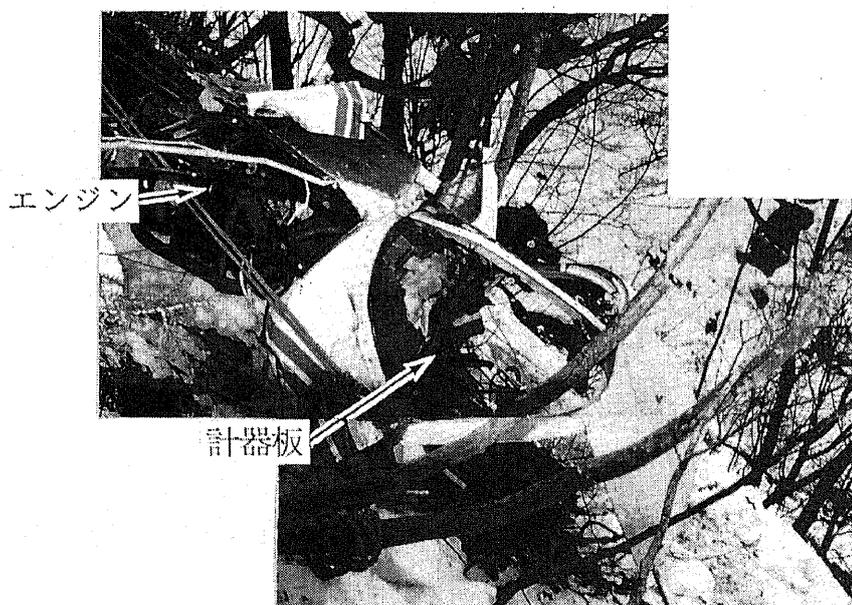
写真事故現場

機体は、2本の立ち木に両主翼翼根部を引っ掛けた状態で、ほぼ北に向いて停止していた。（写真参照）

機体の両主翼翼根部が引っ掛かっていた立ち木には、地表面から約2メートルの高さの位置に、同翼翼根部が衝突したと認められる跡が残っていた。

機体の南約20メートルの位置にある立ち木の高さ約8メートルの枝及び同約10メートルの位置にある立木の高さ約7メートルの枝に、事故機の右翼が切断したと認められる跡が残っていた。

以上のことから、同機はほぼ沢に沿って南から北に、沢の川下に向かって翼水平の姿勢で約6度の降下角で飛行中に立ち木に接触し、右主翼が中央付近から切断された。その後、右に傾きながら降下角が深くなって前方の立木2本に両主翼翼根部をほぼ同時に衝突させて急停止し、機首部が胴体から分離したものと推定される。
