航空事故調査報告書

はごろも会所属
アレキサンダー・シュライハー式ASK21型
JA2491
早稲田大学航空部所属
アレキサンダー・シュライハー式ASK21型
JA2365

埼玉県妻沼滑空場 平成10年5月4日

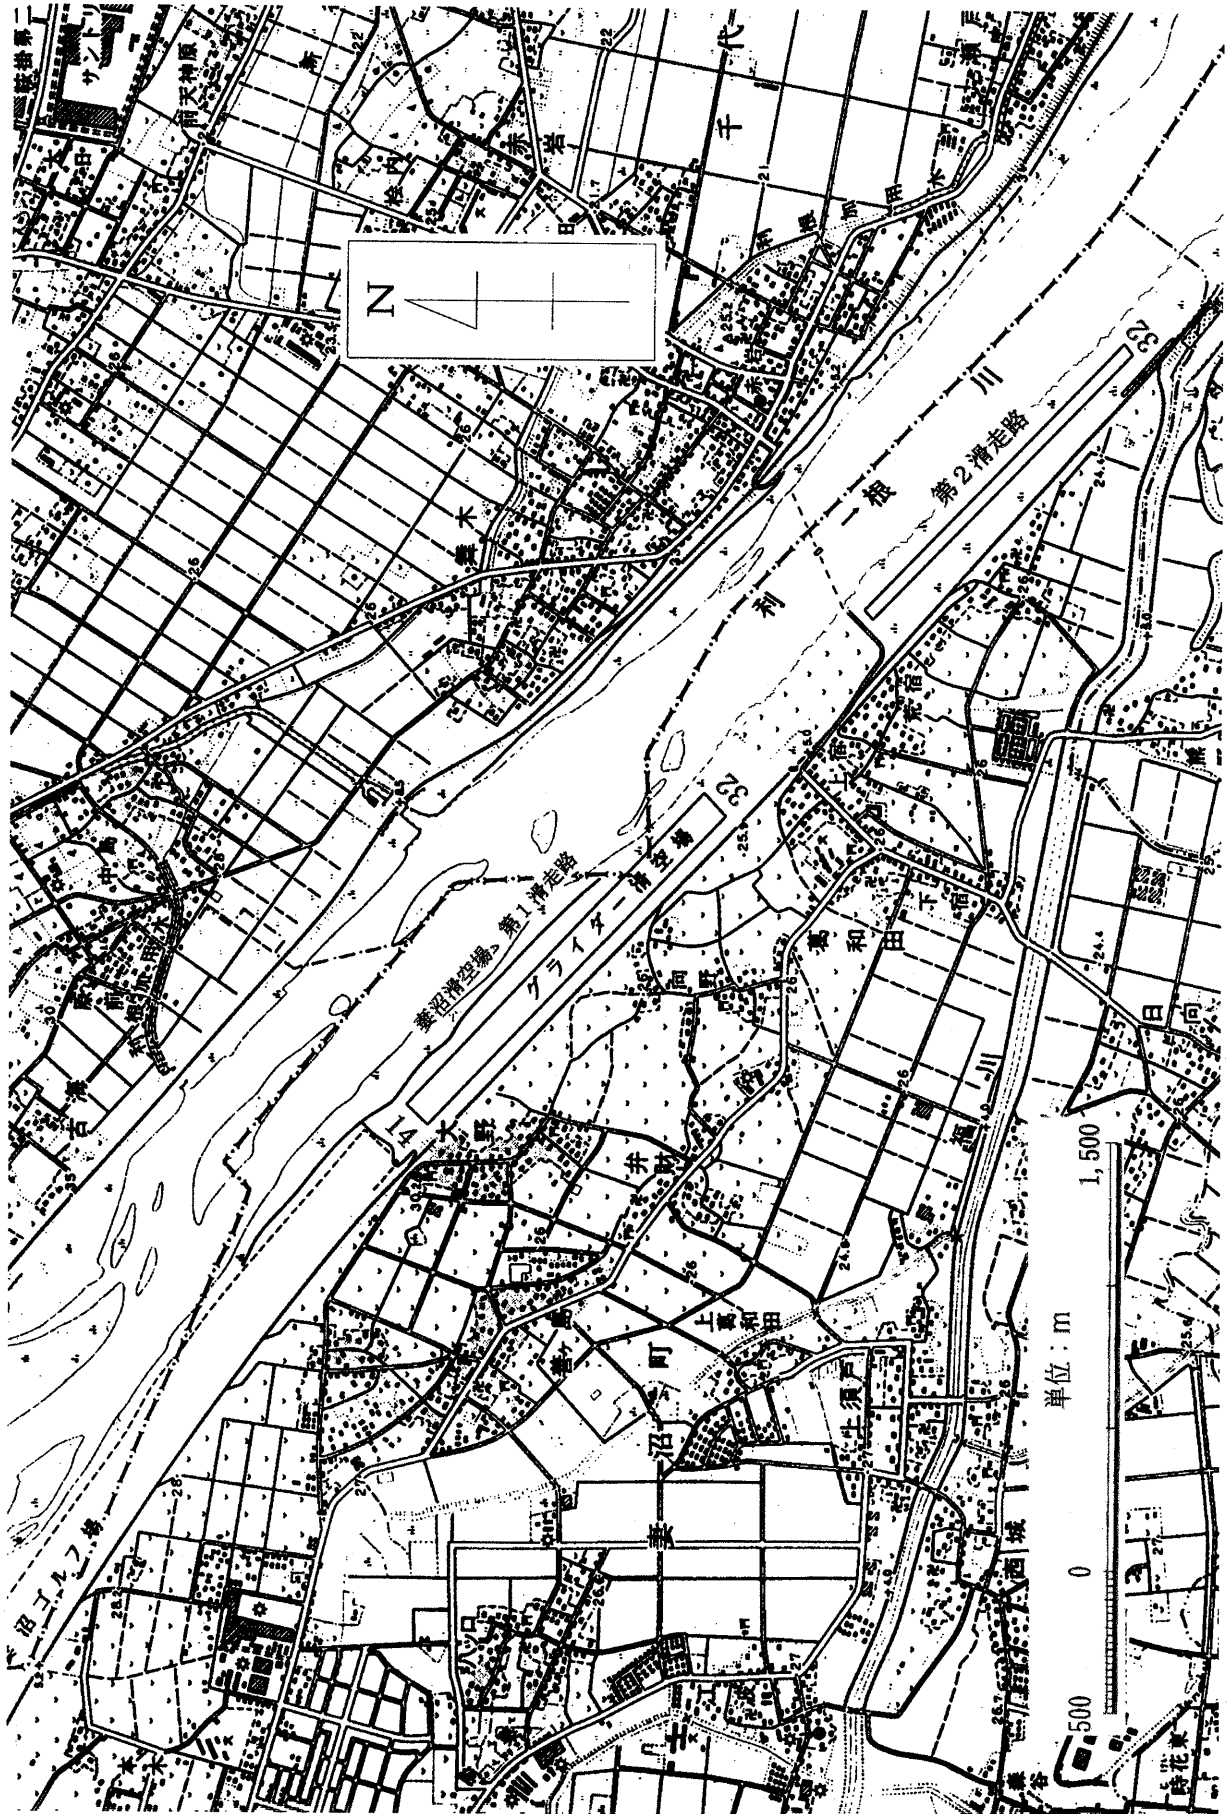
付図1 事故現場見取図

両機の操縦教員及び操縦練習生並びに発航管理者によれば、A機は、滑走路14Bの通常の発航点に水たまりがあったため、通常よりも滑走路14C寄りの位置からウインチ曳航により発航。ほぼ同時期に、A機の左側の平行滑走路14CにB機が進入したため、ピスト（指揮所）にいた発航管理者の発航中止の指示により、A機は高度約1m浮揚後、接地。両機は滑走路を滑走中、A機の左主翼端とB機の右主翼端とが接触。その接触により両機は、それぞれほぼ180度左回転して停止。

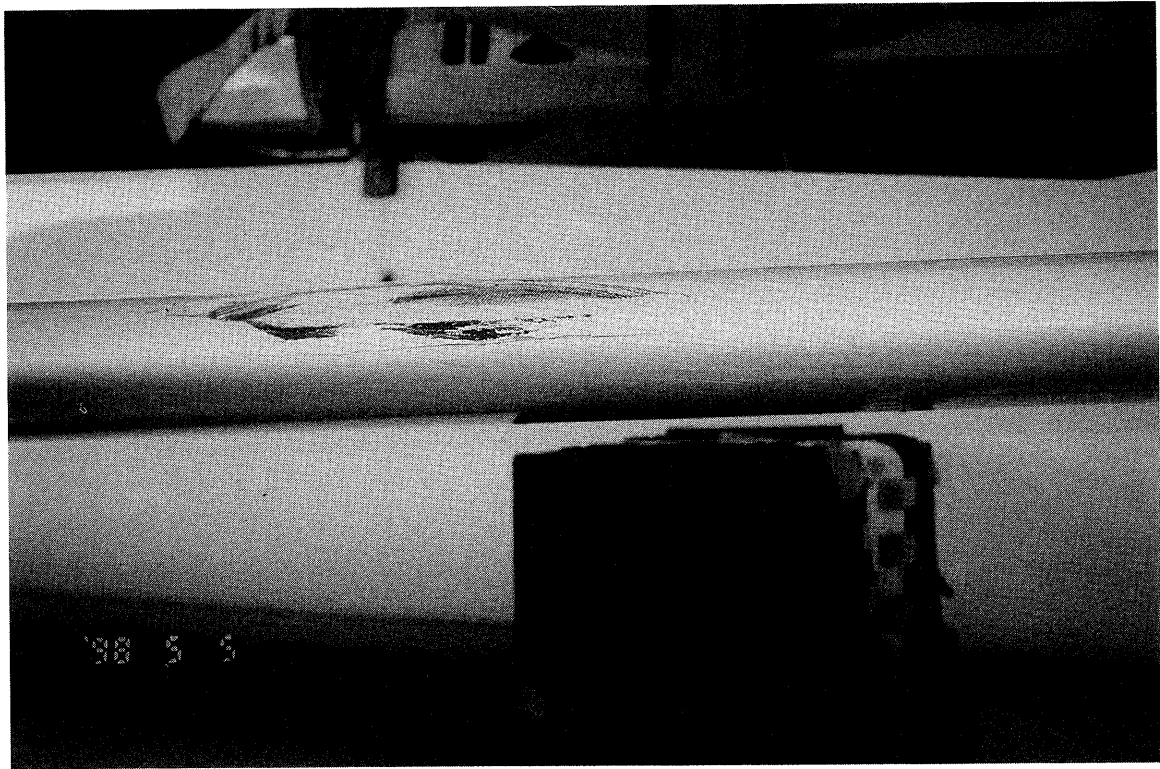
- (1) A機の左主翼翼端から約150cm付近の前縁に亀裂及び上面外板に凹み。

写真 1 A機左主翼前縁損傷状況

両機の主翼の損傷状況から、A機がB機の右後方から接触したものと推定。

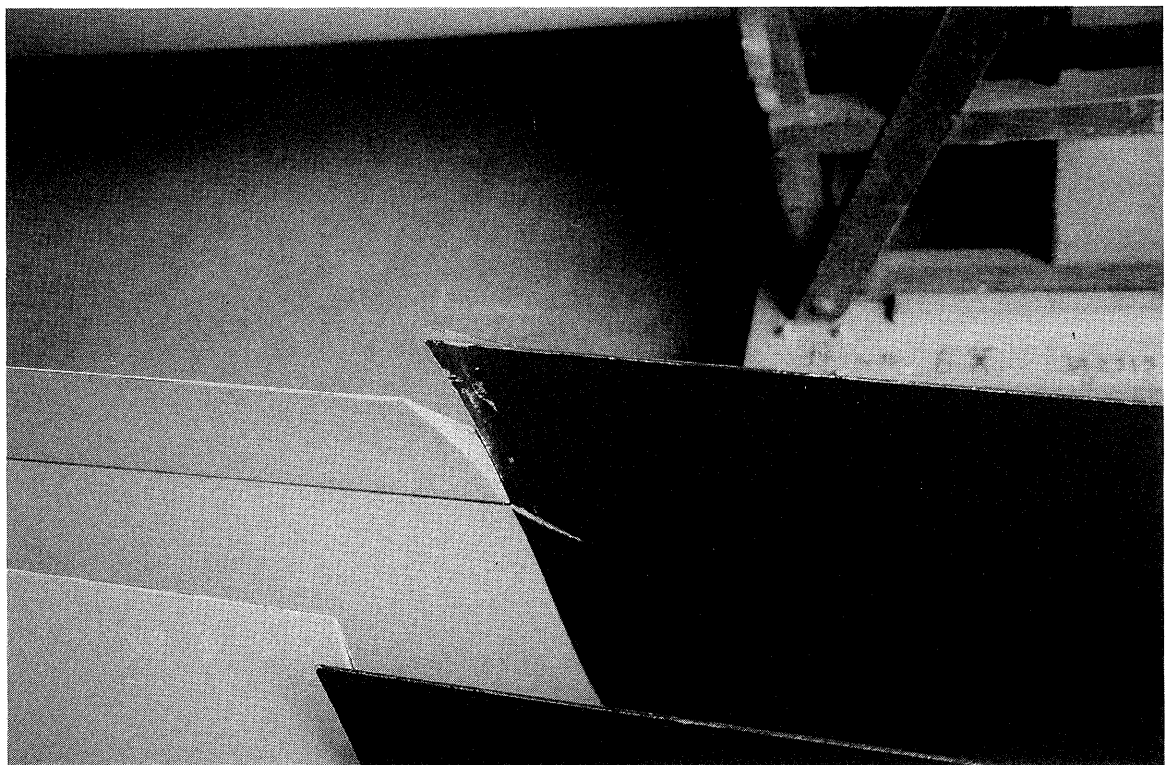
- (2) B機の右主翼翼端から約50cm付近の後縁の上下面外板に剥離及び下面外板に亀裂。

写真 2 B機右主翼後縁損傷状況
