個人所属ロビンソン式R22Beta型JA7975の
航空事故調査について
(経過報告)

令和4年9月29日
運輸安全委員会（航空部会）

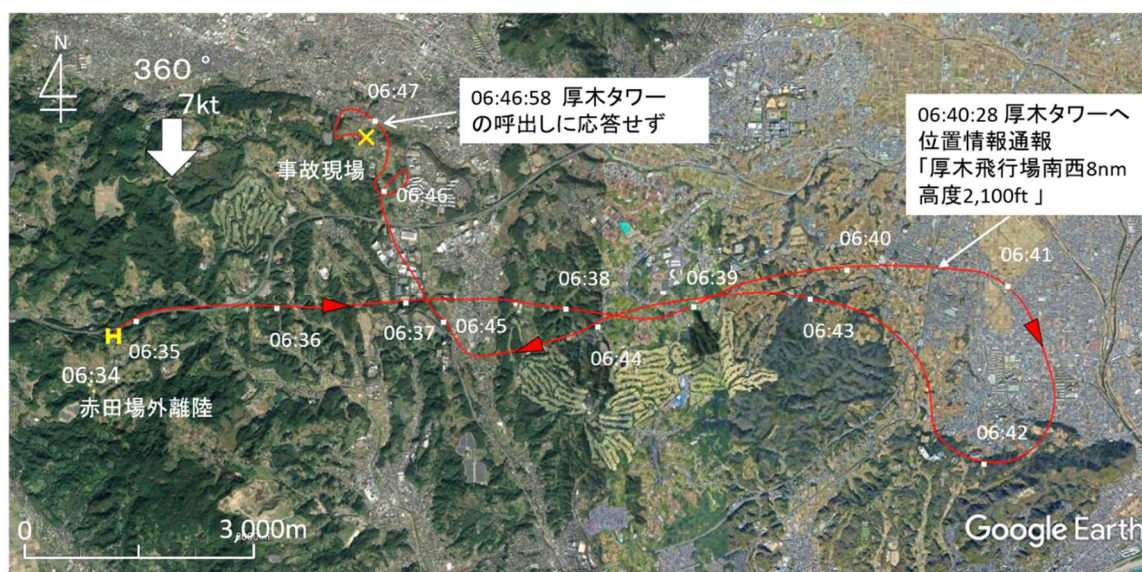
当該機は、移動のため、機長1名のみが右操縦席に着座し、赤田ヘリポート場外離着陸場を06時34分に離陸したのち、木更津場外離着陸場に向かった。機長は、06時40分ごろ、厚木飛行場管制所（以下「厚木タワー」という。）へ位置通報を行った後、反転して離陸した赤田ヘリポート場外離着陸場に向かった。06時44分ごろ、雲中飛行となり、北北西へ針路を変えた。06時46分58秒ごろの厚木タワーからの呼出しに応答せず、06時47分ごろ、機体が空中で分解した後、秦野市内の畑に墜落した。

図1 同機の推定飛行経路

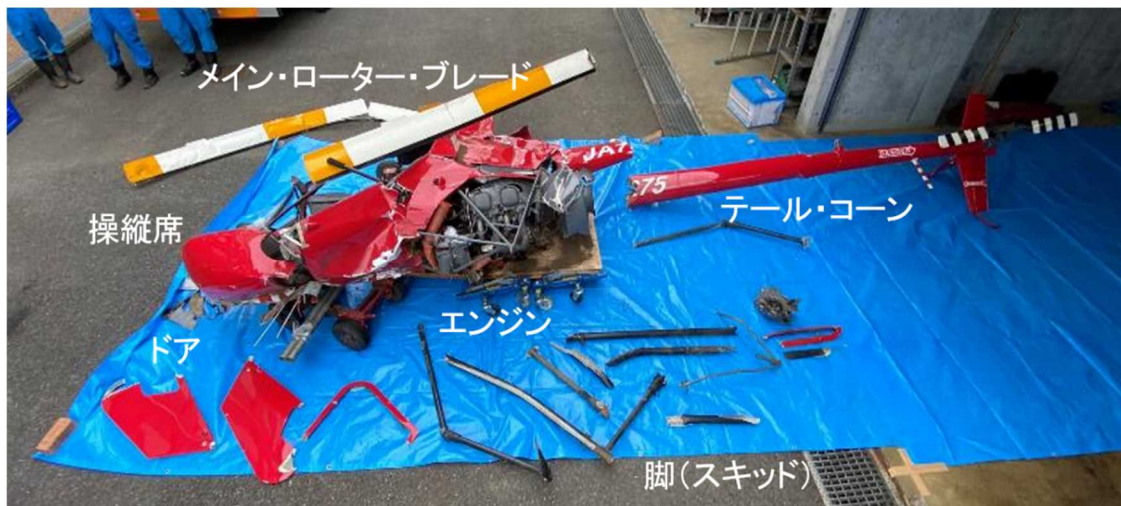
胴体	: 破断及び変形
脚（スキッド）	: 破断
メイン・ローター・ブレード	: 破断及び変形
テール・コーン	: 破断及び変形

図2 航空機の損壊の状況（残骸の再配置）

本航空事故の原因及び本航空事故に伴い発生した被害の原因の究明並びに事故の再発防止策の検討のため、これまでの調査で得られた情報をもとに、同機が雲中飛行となった状況及び飛行中に機体が分解した原因について、更なる事実確認や分析のほか、設計・製造国への意見照会を行う必要がある。
