# 航空重大インシデント調査報告書

# 航空重大インシデント（接近）調査報告書

1. 所 属 日本エアコミューター株式会社  
型 式 日本航空機製造式 Y S - 1 1 A 型  
登録記号 J A 8 7 8 1
2. 所 属 個人  
型 式 セスナ式 A 1 8 5 F 型  
登録記号 N 1 8 5 G W

発 生 日 時 平成 1 5 年 8 月 9 日 1 2 時 4 5 分 ごろ  
発 生 場 所 鹿児島県沖永良部島の南約 4 nm の海上上空

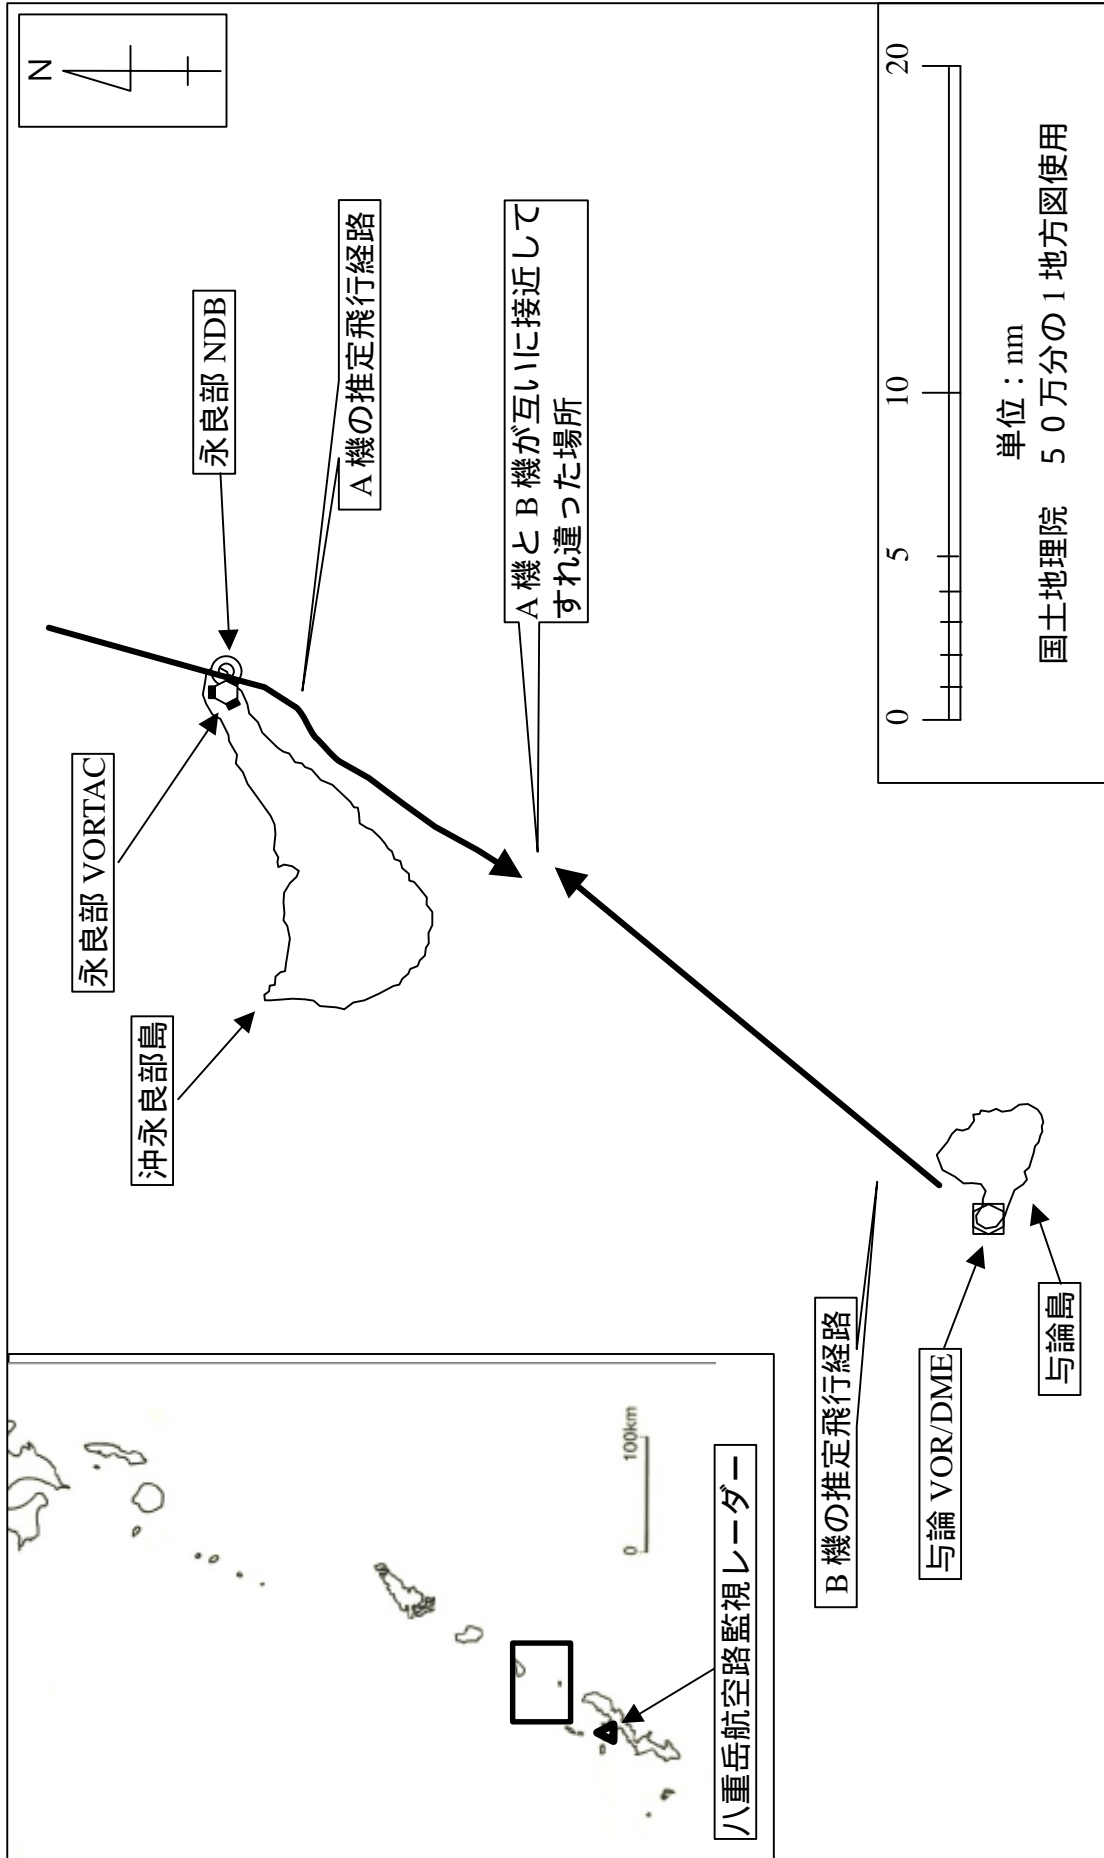
付図1 推定飛行経路

12時45分ごろ、A機は、永良部VORTACから南西に約10nmの海上上空において高度約4,300ftを降下中、付近を高度約4,500ftで水平飛行していたB機と接近し、すれ違った。

なお、B機は、高度約4,500ftを北東へ向かってVFRにより飛行していた。高度3,000ft以上で高度29,000ft未満をVFRにより北東へ向かって飛行する場合、航空法で規定している巡航高度は、1,000ftの奇数倍に500ftを加えた高度、例えば3,500ft、5,500ft等である。

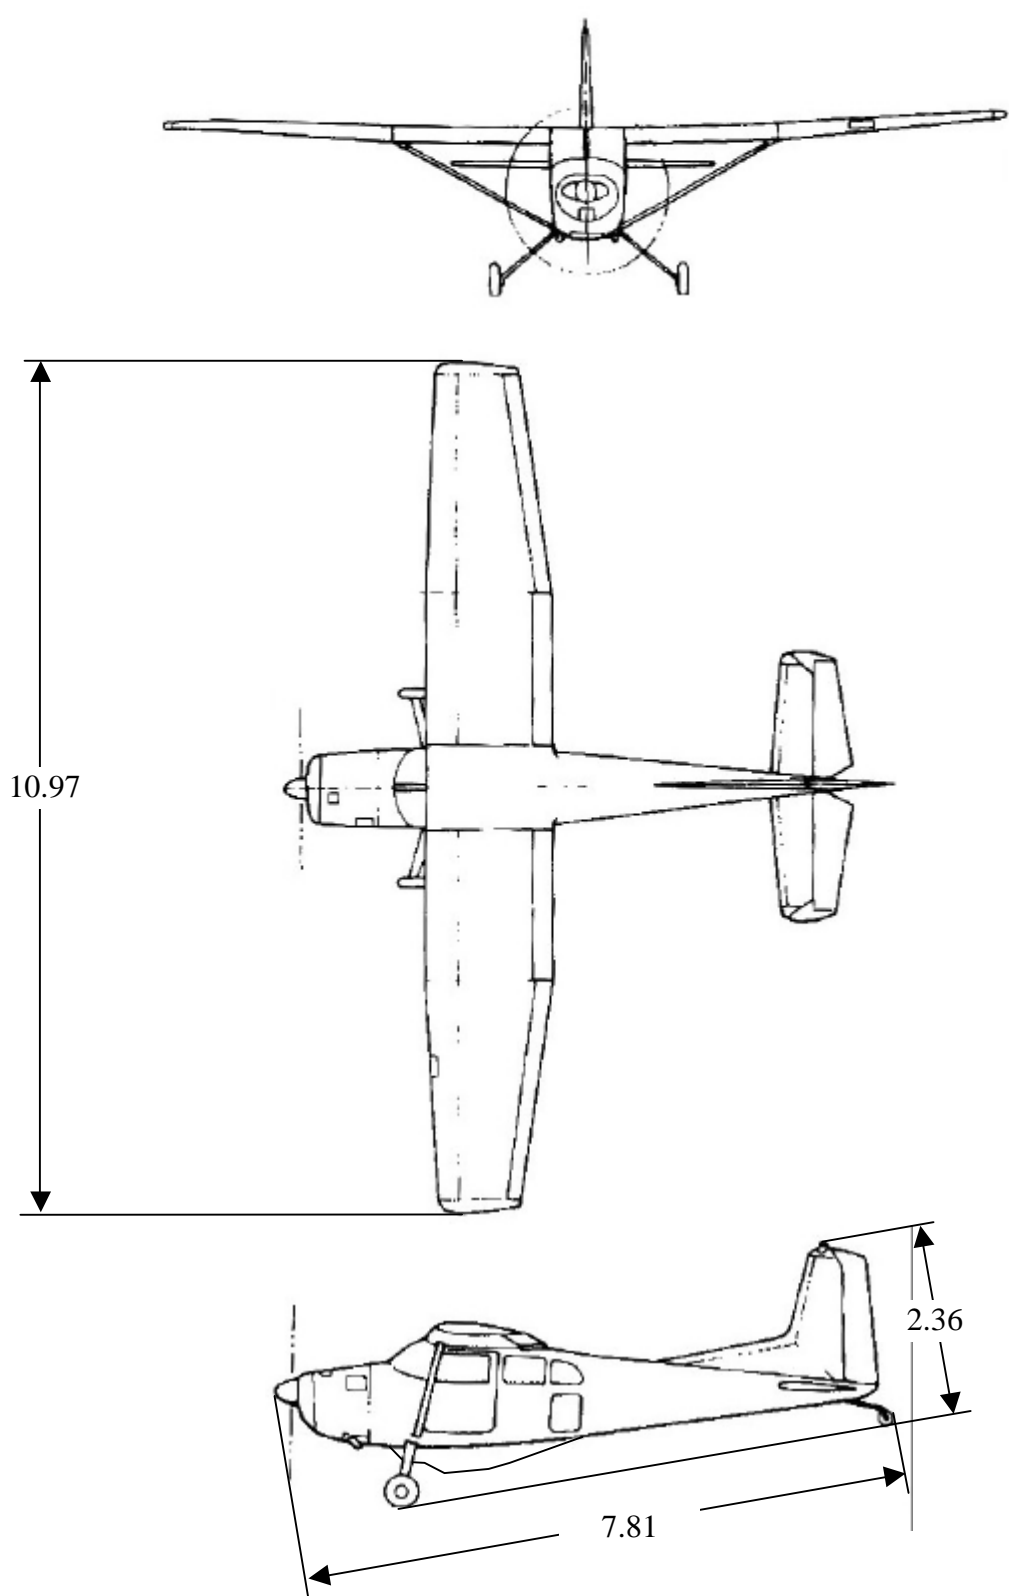
付図3 セスナ式A185F型(B機)三面図

B機の機体の形状は、高翼で単発の固定翼機であった。

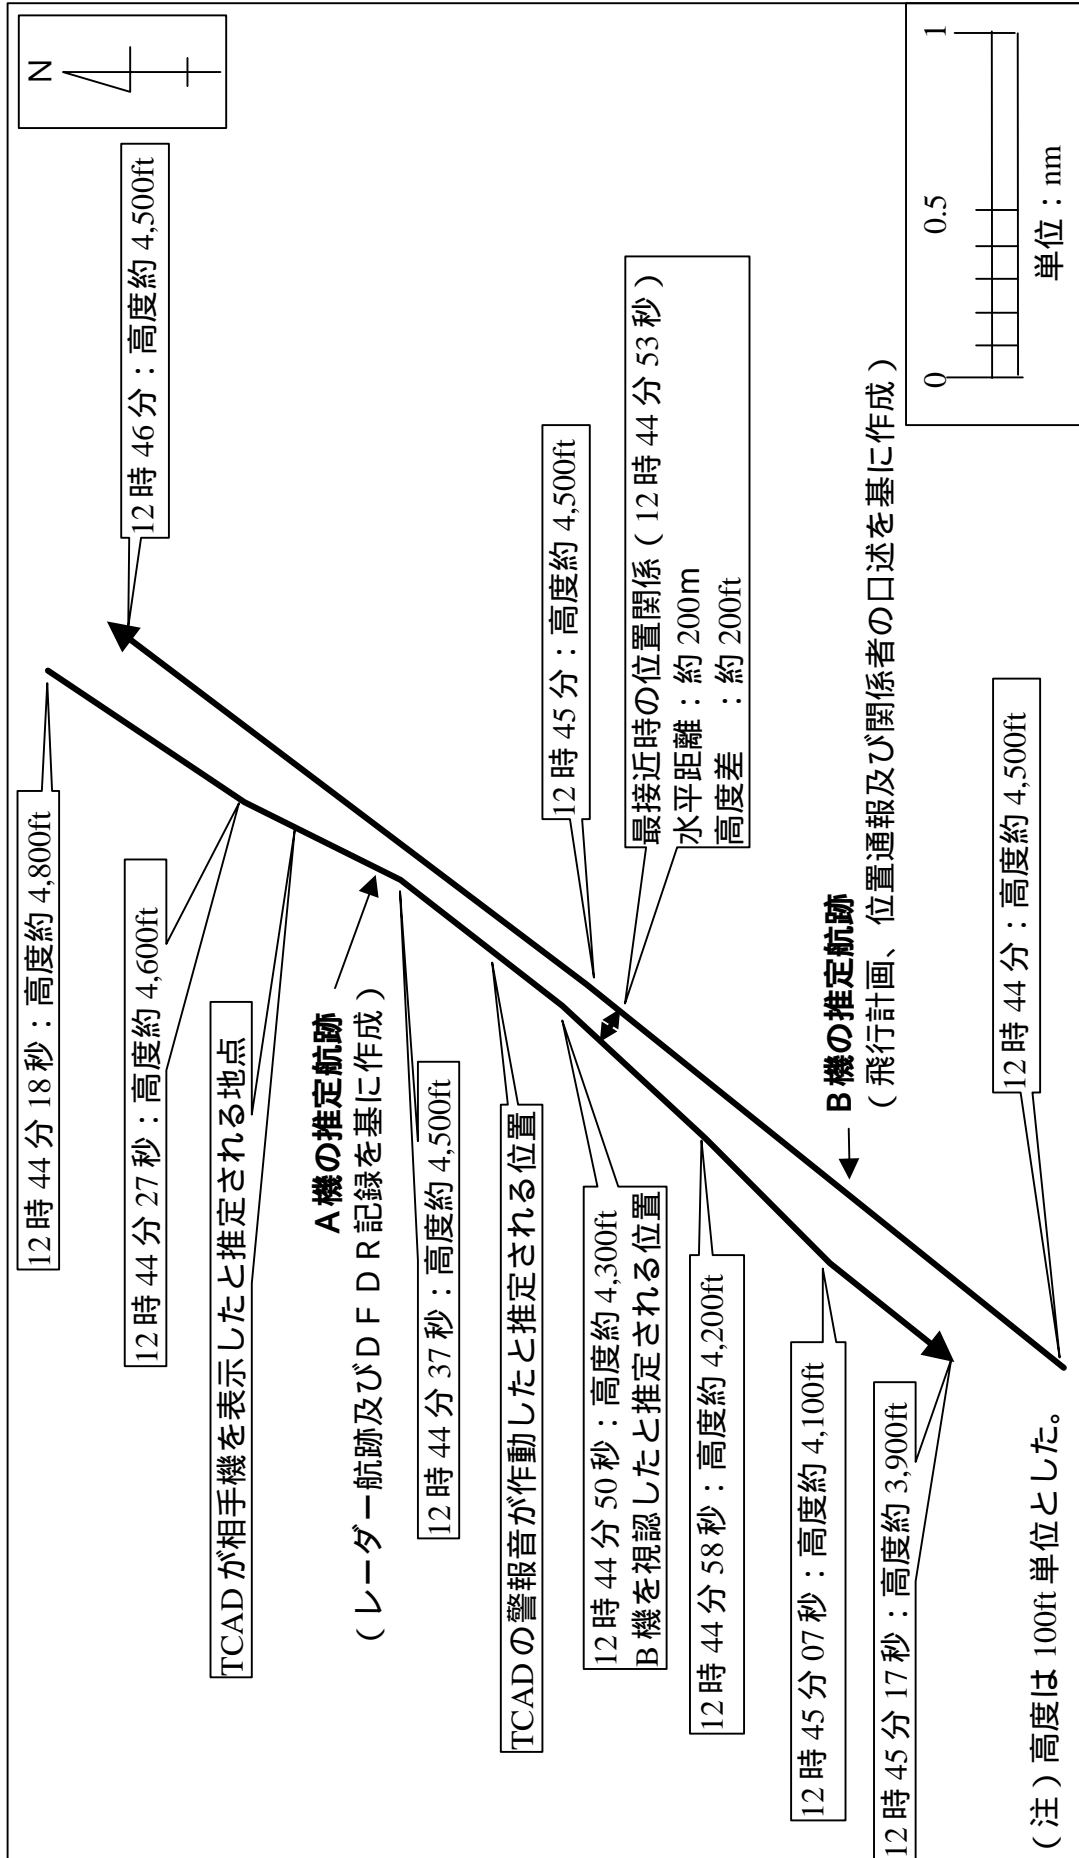
付図4 両機の接近状況

航空管制用レーダーの記録には、約10秒ごとにA機の位置及び高度が記録されていた。これら情報を基にA機の航跡を作成し、本重大インシデント発生当時の約10秒ごとの位置及び高度を推定した。

航空管制用レーダーの記録には、B機の位置及び高度は記録されていなかった。B機については、飛行計画、交信記録の位置通報及び関係者の口述を基に航跡を作成し、本重大インシデント発生当時の1分ごとの位置及び高度を推定した。

これらのことから、高度約4,300ftを降下中のA機と対面して概ね平行する経路上を高度約4,500ftで水平飛行中のB機が、12時44分53秒ごろ、永良部VORTACの南西約10nm(沖永良部島の約4nm南)の海上上空において、最接近時の両機の水平距離約200m、高度差約200ftですれ違ったものと推定される。

両機の接近に伴いA機のTCADが警告音を作動し、A機の運航乗務員が脅威を感じたものであると推定されるが、このときの両機の飛行方向及び位置関係を勘案した場合、両機は約200mの水平間隔で概ね平行する経路を飛行していたこと、及びA機はB機より約200ft低い高度を降下中であったことから、両機の飛行経路は、衝突コース上にはなかったものと推定される。このことから、本重大インシデントにおいては、両機は衝突又は接触の危険性がある程度に接近したものは考えられず、またそのような危険性が発生する可能性もなかったと考えられる。

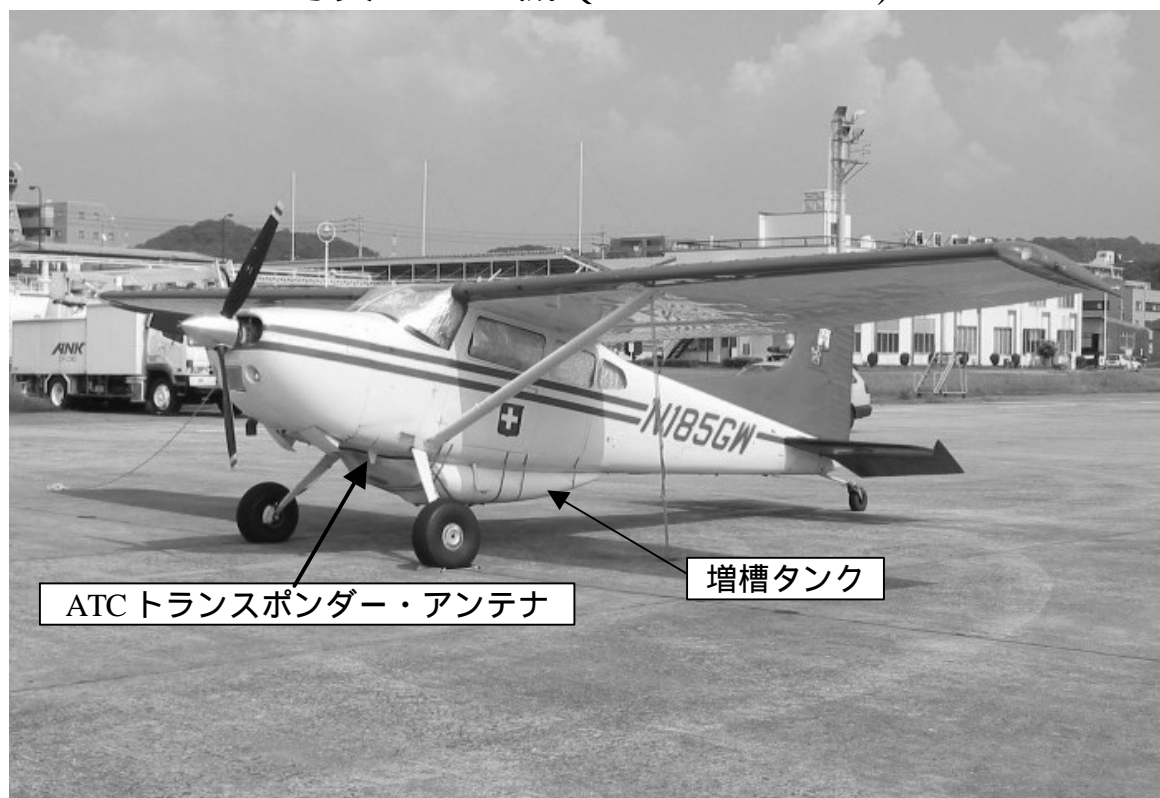
写真2 B機 (N185GW)

B機の胴体は白地で、側面に機首から尾部にかけて赤色の線及び後部側面に赤色で登録記号が描かれていた。主翼の上面は赤色及び白色の放射線状の模様、主翼前縁は赤色、主翼下面は白色に塗装されていた。また、垂直尾翼は赤地に黄色、白色等の模様が描かれており、水平尾翼は赤色であった。

信を設定しなかったものと推定される。また、本重大インシデント発生当時、2.10.1に述べたこと及び管制交信記録から、那覇コントロールの航空管制用レーダーの画面上には、A機の情報は表示されていたが、B機の情報は表示されていなかったものと推定される。これらのことから、那覇コントロールは、B機の情報を把握しておらず、A機に対しB機に係る交通情報を提供し得なかったものと推定される。なお、那覇コントロールの航空管制用レーダーの画面上にB機の情報は表示されていなかったことについては、B機の機体下部の増槽タンクとA T Cトランスポンダー・アンテナの取付位置の相対関係のため、B機から発信されたA T Cトランスポンダーの応答信号が増槽タンクに遮られ、本重大インシデントの発生空域を覆域の一部としている八重岳航空路監視レーダーのアンテナに到達しなかった可能性が考えられるが、その原因を特定することはできなかった。
