航空重大インシデント調査報告書

海上自衛隊大村航空隊所属	JN8293
中日本航空株式会社所属	JA8826
	(接近)

平成16年7月30日

航空重大インシデント（接近）調査報告書

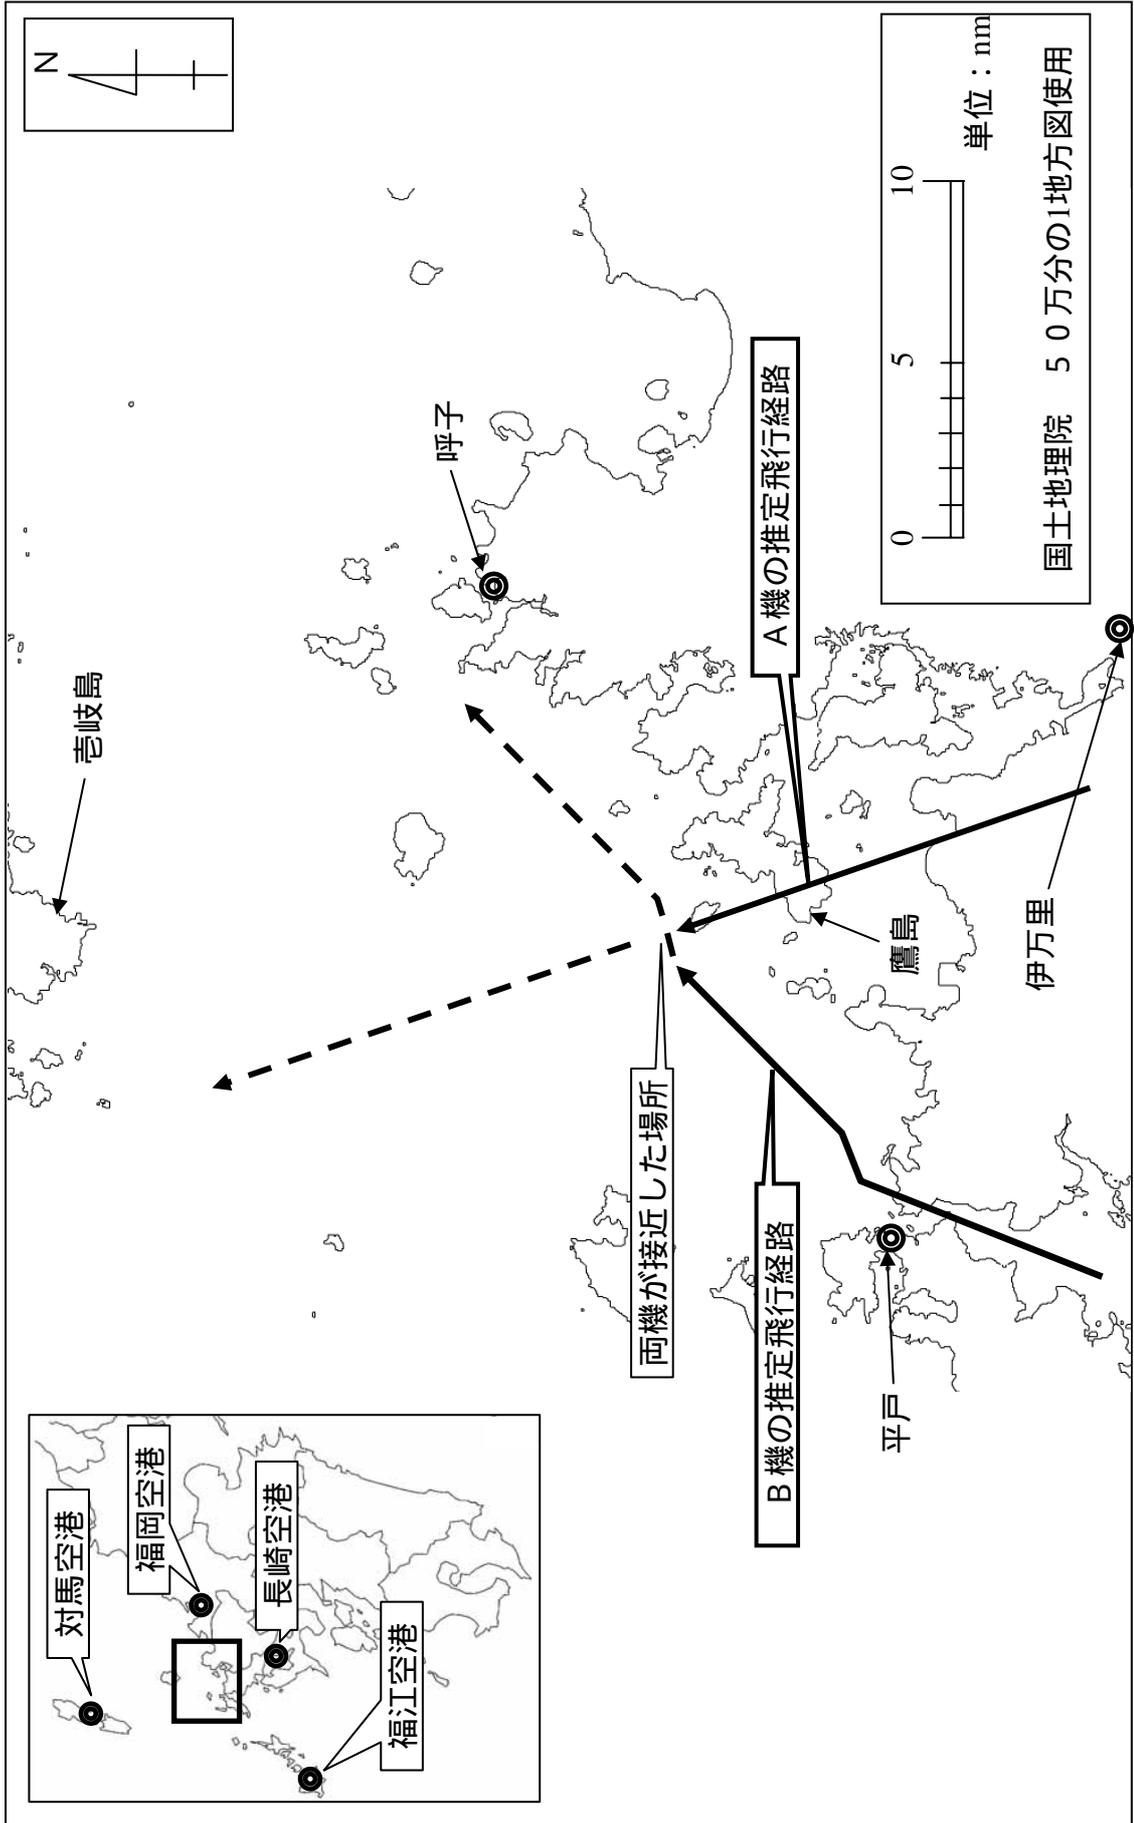
付図1 推定飛行経路

B機は、東シナ海上空での巡視を終了した後、長崎県平戸市の上空から佐賀県東松浦郡呼子町の北約2nmの海上上空に向けて高度約1,500ftで飛行した。

14時03分ごろ、A機が長崎県北松浦郡鷹島の北西約2nmの海上上空を高度約1,500ftで水平飛行中に、付近を高度約1,500ftで水平飛行していたB機と互いに接近し、B機が右旋回を行った。

(付図1、2、3及び写真1、2参照)

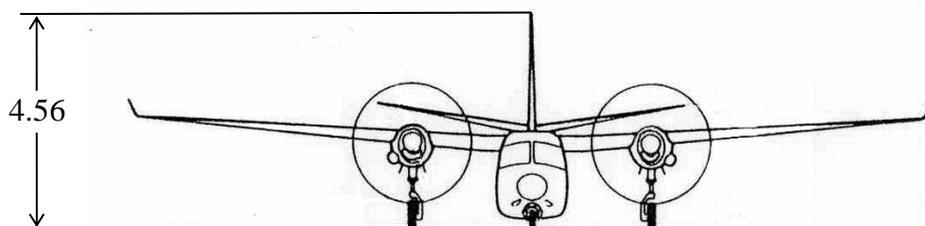
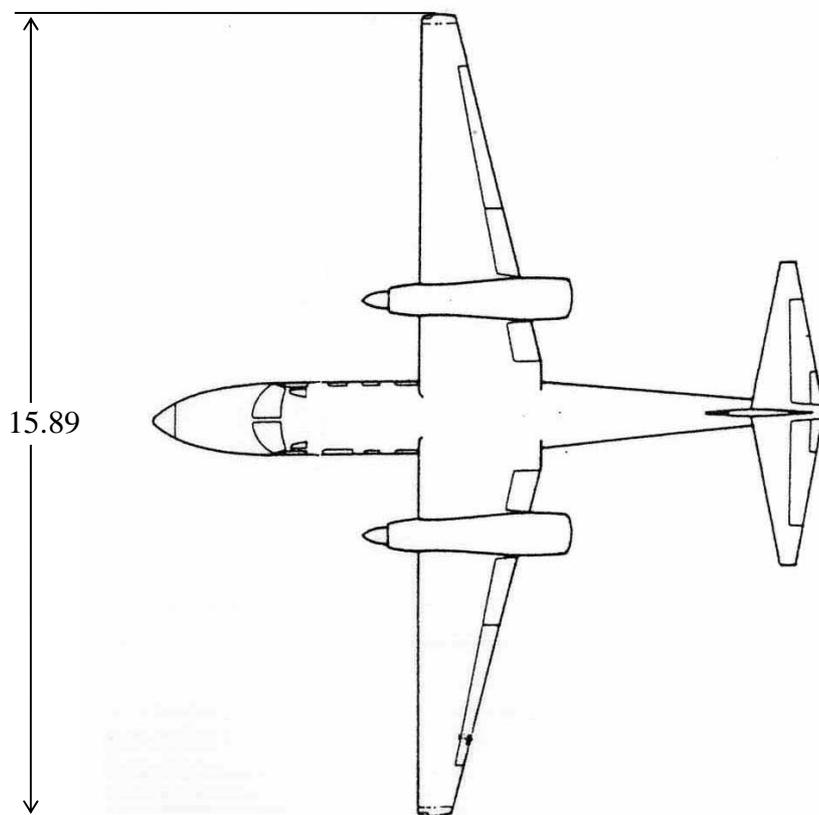
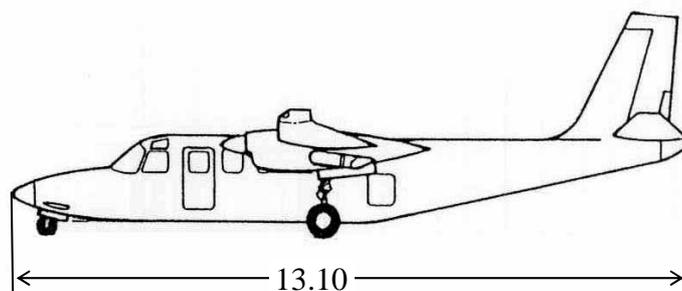
付図3 ガルフストリーム・コマンダー式695型三面図

B機の機体の形状は、高翼の双発固定翼機であった。

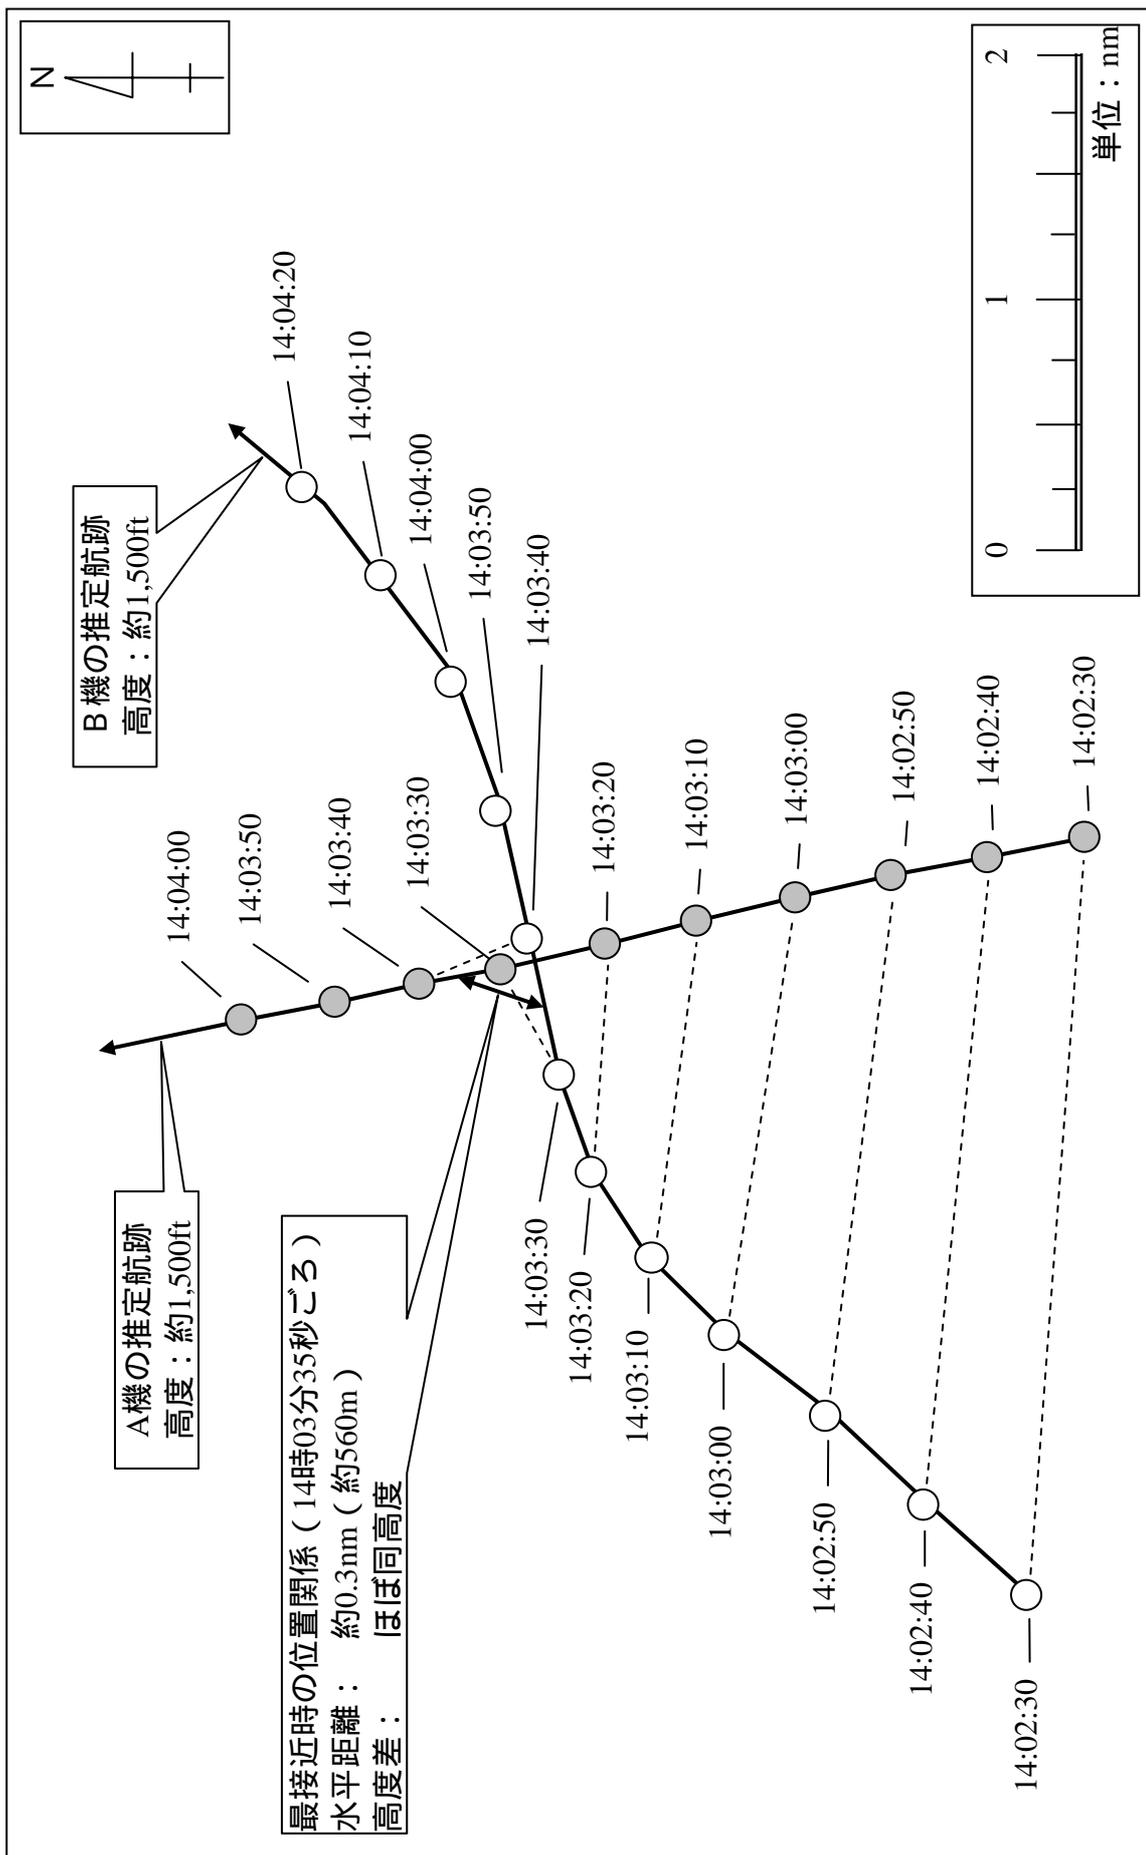
付図4 両機の接近状況

一方、航空管制用レーダーの記録及びB機のGPS位置記録機器の記録によれば、B機は、鷹島の西約4 nmを14時02分30秒ごろ、鷹島の西約3 nmを14時03分20秒ごろ通過し、この間、高度約1,500 ftで北東に向けてほぼ直進していた。その後、B機は、緩やかに右に変針して東進し、鷹島の北約1 nmを14時03分50秒ごろ通過した後、緩やかに左に変針し、北東に向け鷹島の北東約1 nmを14時04分20秒ごろ通過しており、この間、高度約1,500 ftを維持していた。

(2) これらのことから、針路を北北西に向けて高度約1,500 ftで水平飛行中のA機と、針路を北東に向けて概ね同高度で水平飛行中のB機が、互いに接近し、14時03分20秒ごろ、長崎県北松浦郡鷹島の北西約2 nmの海上上空において、B機が、A機の9又は10時方向、水平距離約0.8 nm (約1,480 m) の位置で回避のための右旋回を開始して針路を東に向け、その後、14時03分40秒ごろ、B機がA機の5時方向、水平距離約0.4 nm (約740 m) の位置を通過したものと推定される。また、その際の最接近時刻は14時03分35秒ごろで、最接近距離は約0.3 nm (約560 m) ほぼ同高度であったものと推定される。

また、B機が回避のための右旋回を行わないでそのまま直進したと仮定した場合、14時03分45秒ごろ、両機は、ほぼ同高度で水平距離約0.1nm(約190m)以内に接近していた可能性が考えられる。

航空管制用レーダーの記録には、本重大インシデント発生当時のA機及びB機の位置並びに高度が、一部を除き、約10秒ごとに記録されていた。これら情報を基に、A機及びB機の航跡を作成し、本重大インシデント発生当時の両機の位置及び高度を推定した。

解析には、このほか、航空管制用レーダーの記録に含まれていなかった情報を補うため、A機のDFDRの記録及びB機のGPS位置記録機器の記録も使用した。
(付図4参照)

- (3) 両機の飛行方向及び位置関係を勘案した場合、両機は、接近当初において衝突コース又はこれに近いコース上にあったものと推定されるが、両機が接近した際に、A機は、直進を続け、一方、B機は、水平距離約4.8nm(約8,900m)にA機を発見した後もA機を視認しながら直進を続け、A機を発見してから約2分後で両機の水平距離が約0.8nm(約1,480m)となった14時03分20秒ごろ、回避のための右旋回を開始したものと推定される。この結果、その後の最接近時において、B機は、針路を北北西に向けていたA機の後方約0.3nmの地点を針路を東に向け通過していたものと推定される。したがって、B機は、直進するA機に対して十分な時間的余裕をもって回避操作を開始し、以後、両機は衝突コース又はこれに近いコース上にはなかったものと推定される。このことから、本重大インシデントにおいては、両機が衝突又は接触の危険性がある程度に接近したものは考えられず、また、B機が十分遠方からA機を視認していたことから、そのような危険性が発生する可能性もなかったと考えられる。

(付図4参照)

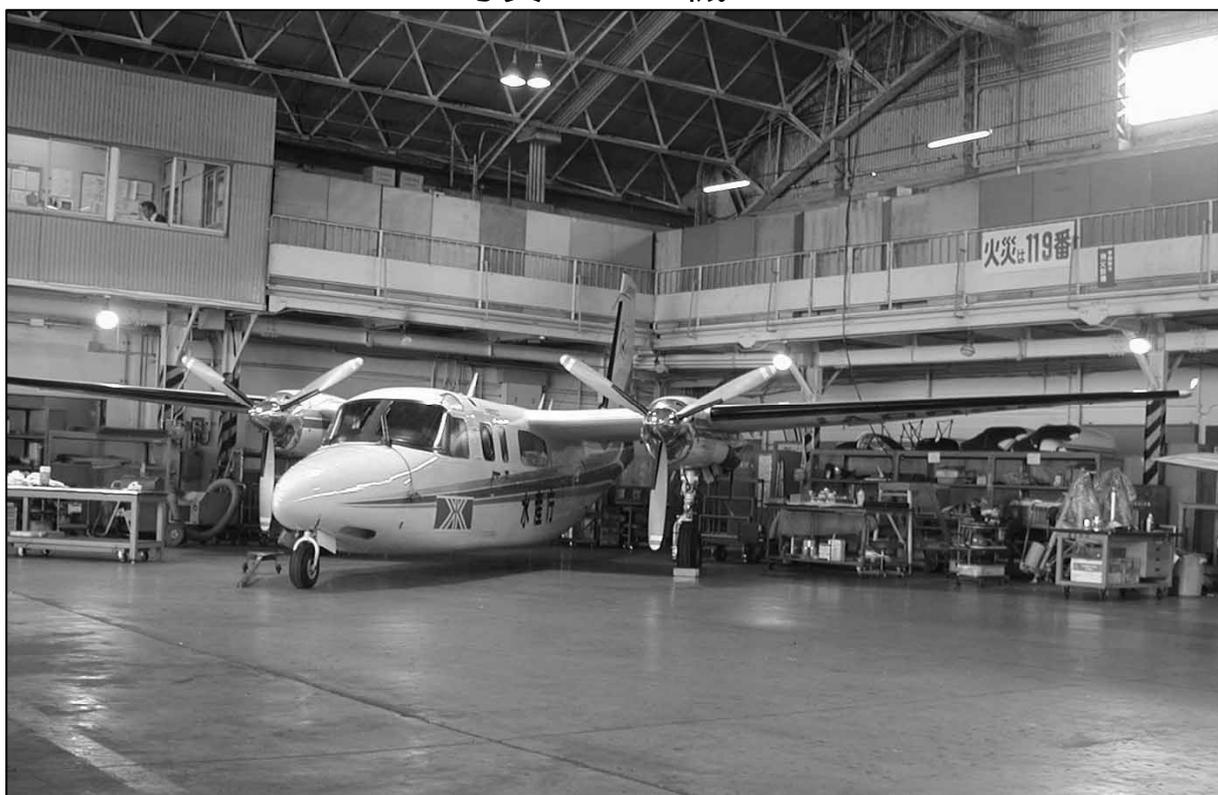
写真2 B機

B機の胴体は白地で、側面に機首から尾部にかけて灰色及び青の線及び機首付近に赤地に青及び白色の模様が描かれていた。

(写真2参照)
