航空重大インシデント調査報告書

海	上	保	安	庁	所	属	J A 9 6 0 7	
航	空	自	衛	隊	所	属	1 0 - 8 2 5 7	
							(接 近)	
エ	ア	ー	ニ	ッ	ポ	ン	株 式 会 社 所 属	J A 8 5 9 6
海	上	自	衛	隊	第 4	航	空 群 所 属	J N 5 0 7 4
								(接 近)

航空重大インシデント（接近）調査報告書

発生日時 平成15年6月25日 09時31分ごろ

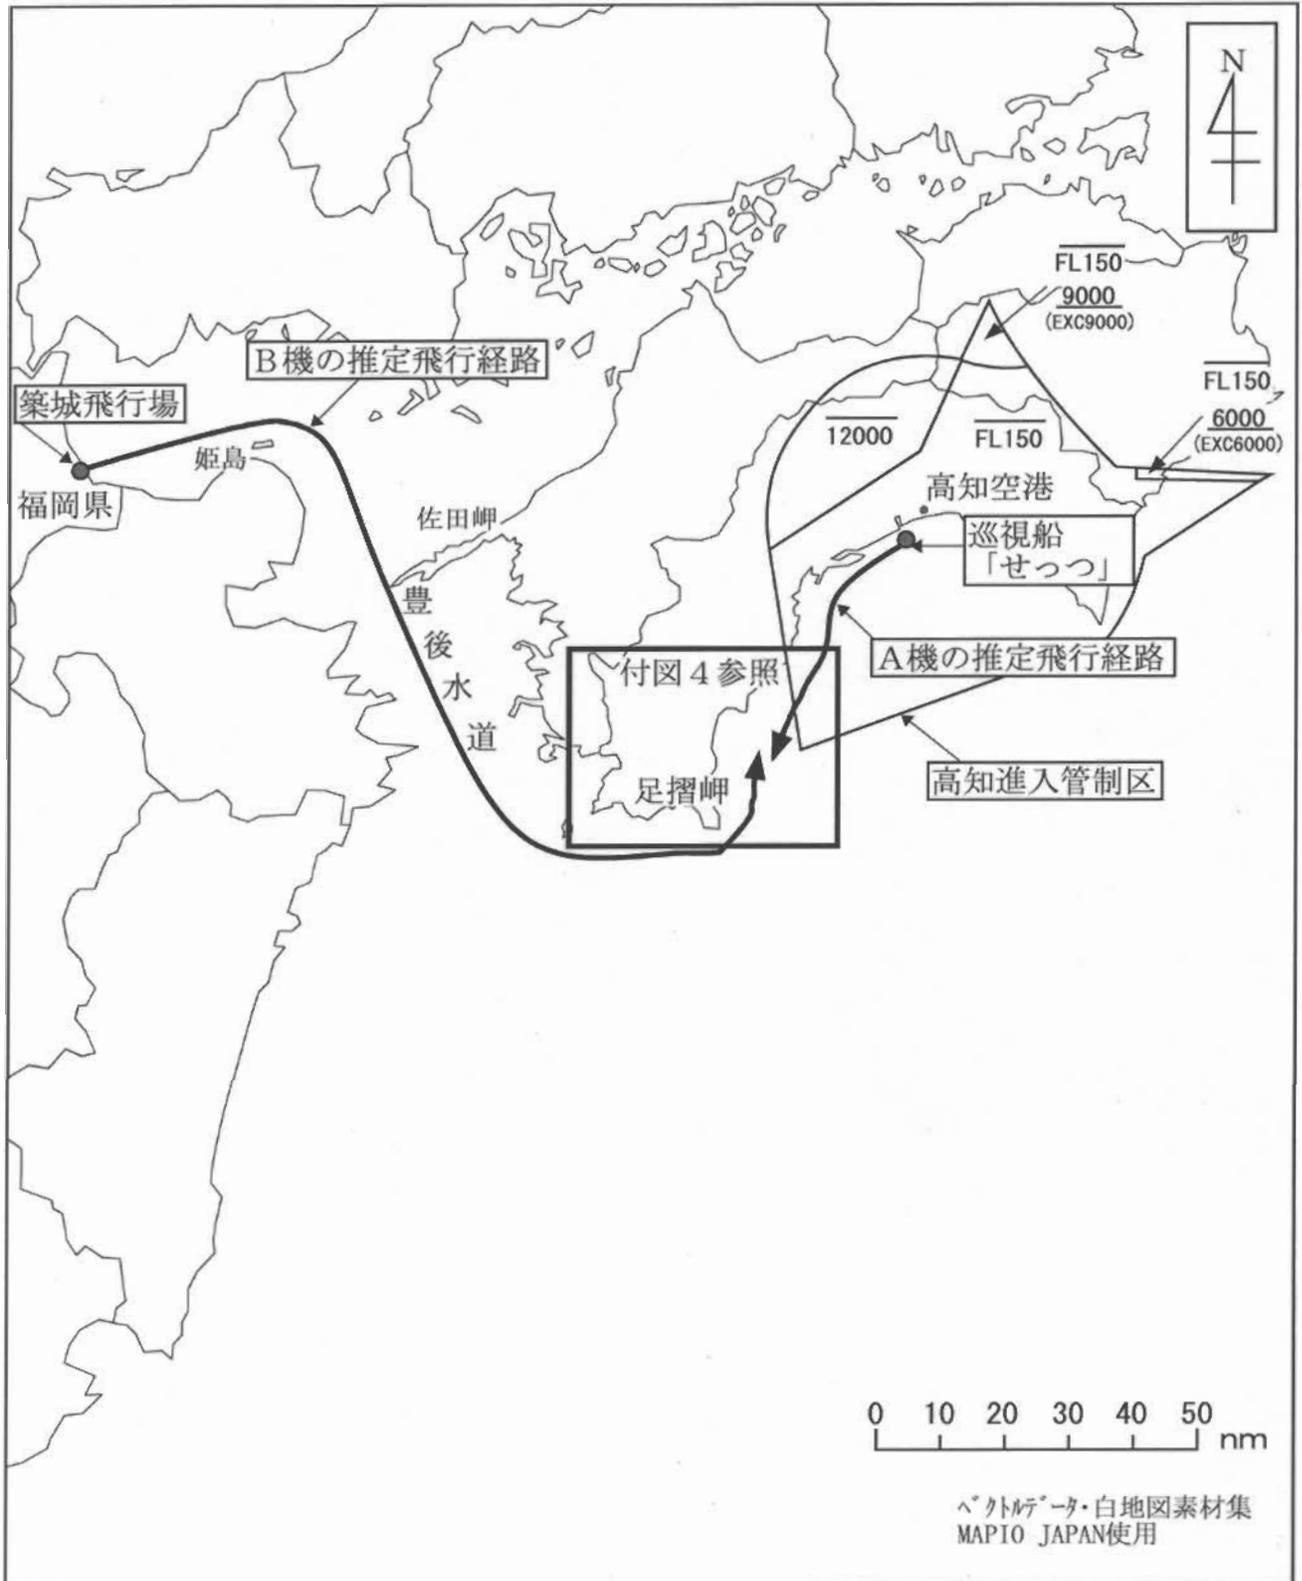
付図1 推定飛行経路図

本重大インシデントの発生場所は、高知県足摺岬北東約12nmの海上上空で、発生時刻は09時31分ごろであった。

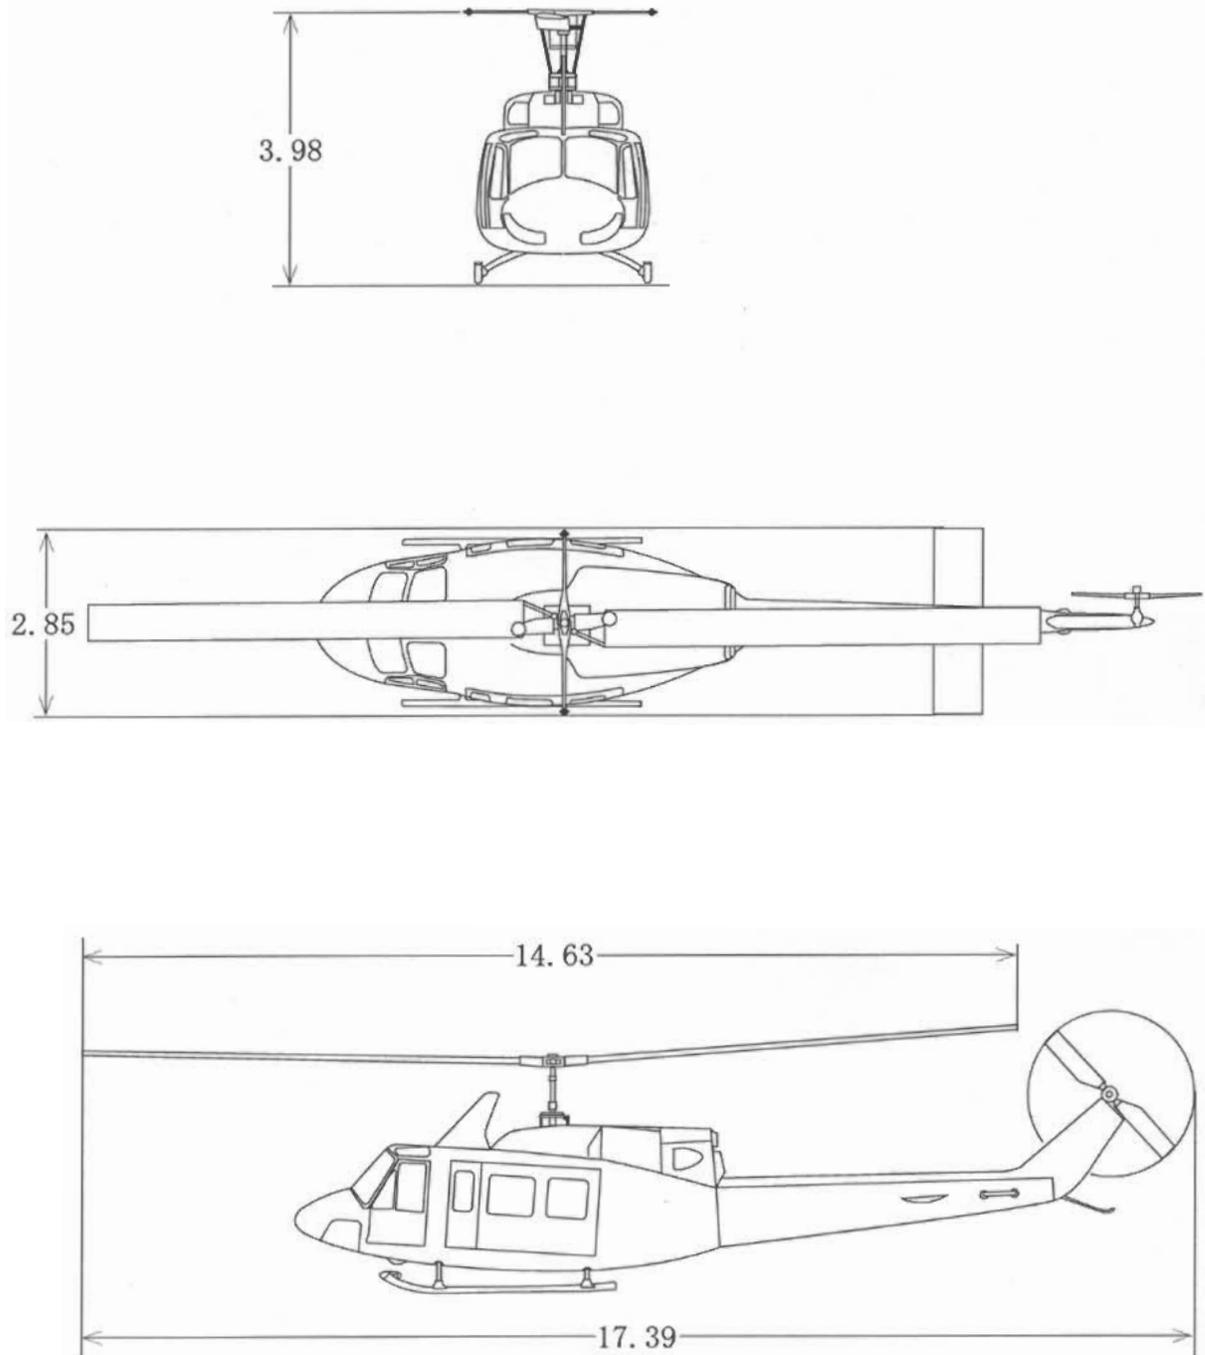
付図2 ベル式212型 (A機) 三面図

単位：m

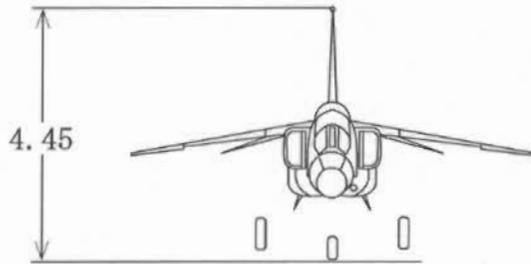
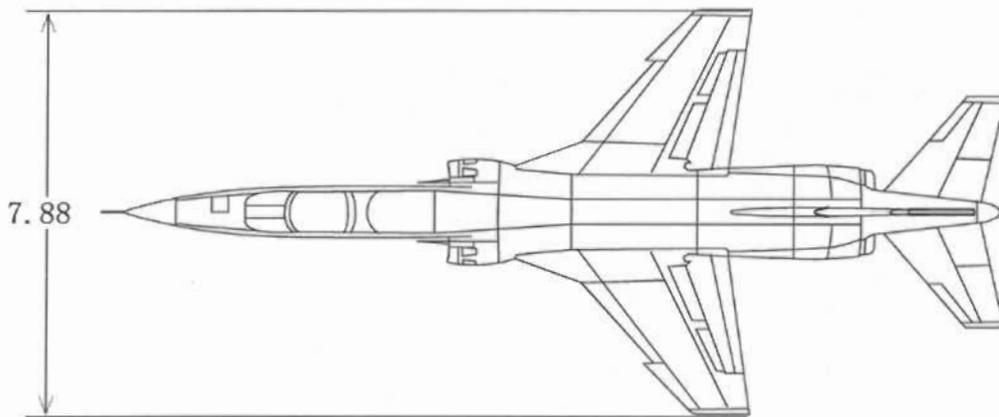
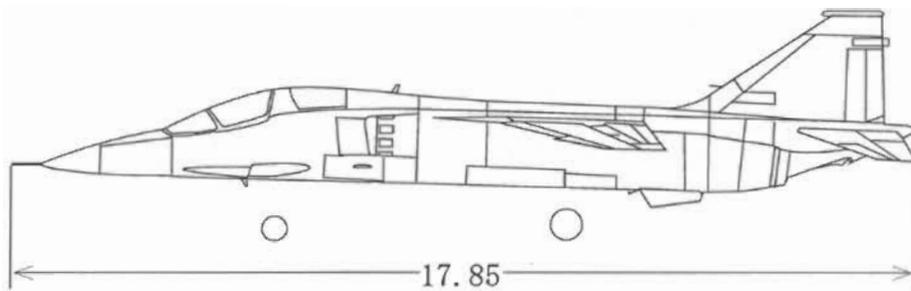
付図3 三菱式F-1型 (B機) 三面図

単位：m

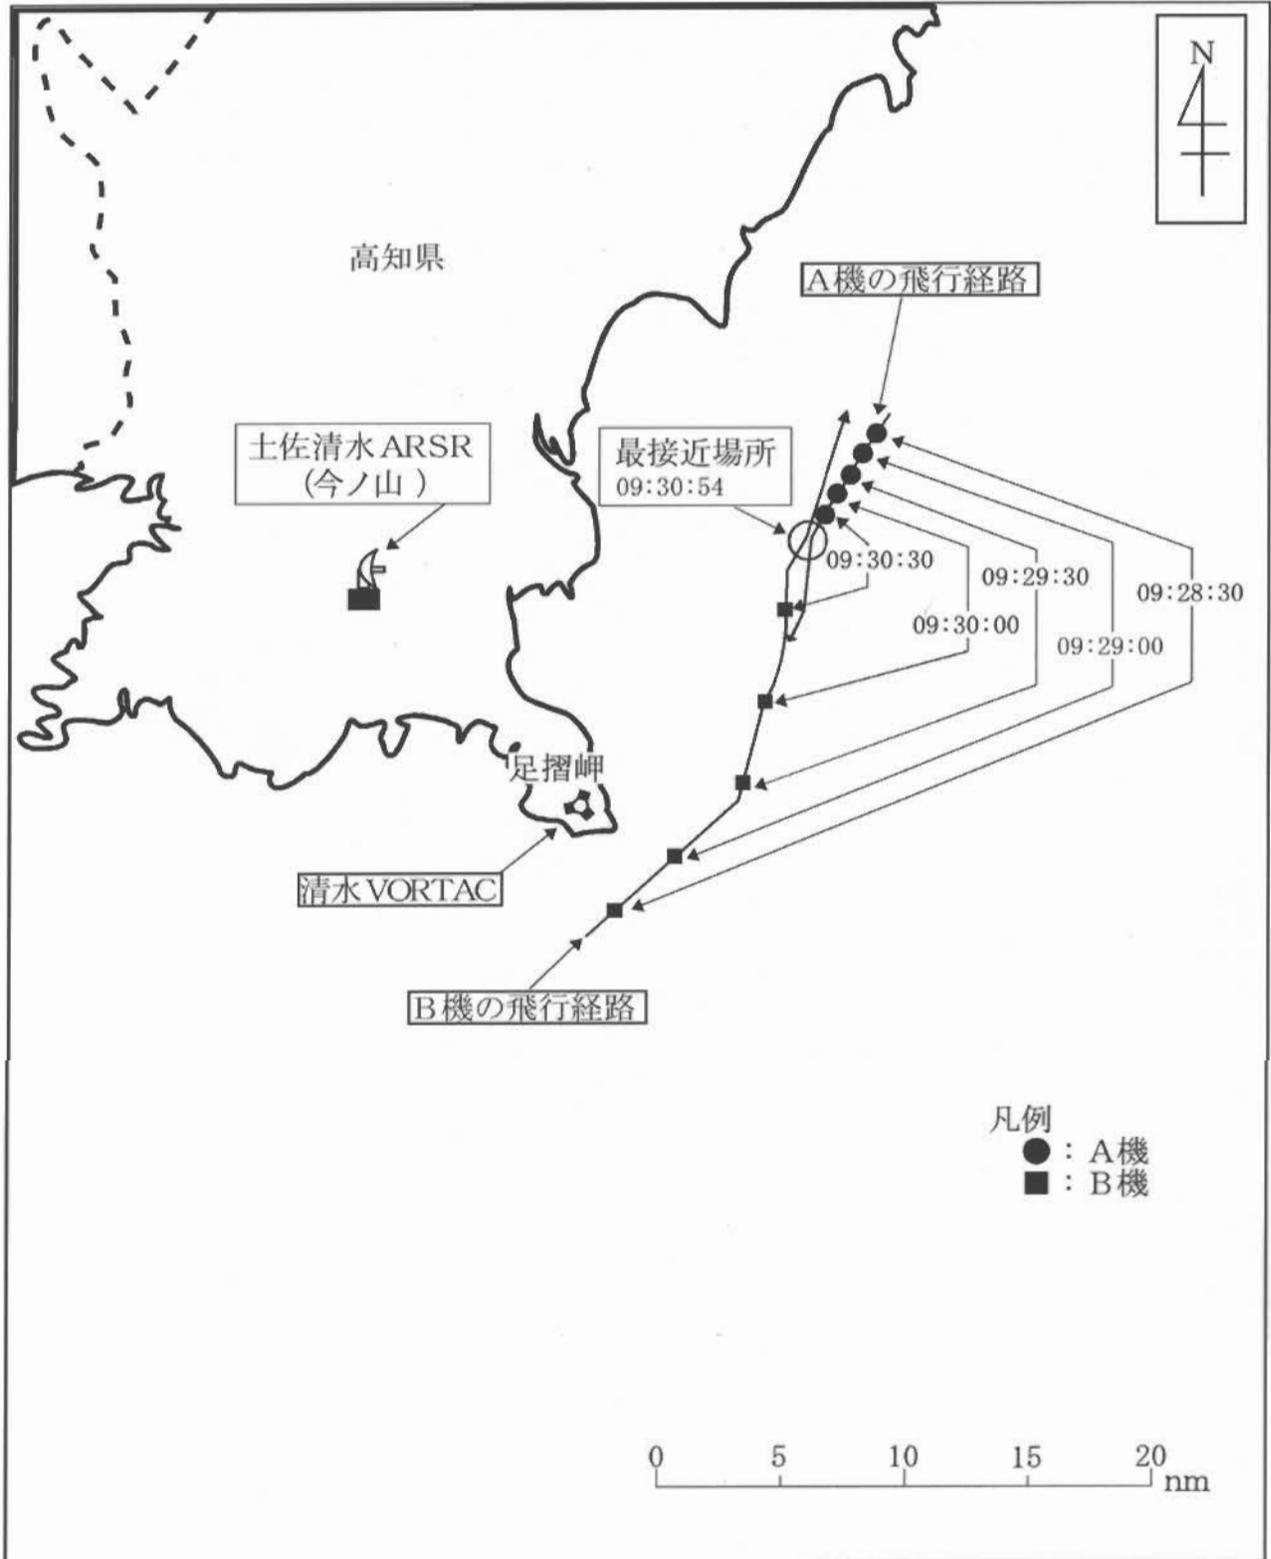
付図4 レーダー航跡図

航空路監視レーダー記録には、10秒ごとのA機及びB機の位置が記録されており、これを基に両機の航跡（付図4）を作成した。

航空路監視レーダーの情報は、10秒に1回両機の位置が記録されるものであったため刻々の位置精度は限られており、付図4のレーダー航跡図を求めるには使用したが、最接近距離の解析には使用しなかった。このため、両機的最接近距離を特定することはできなかった。

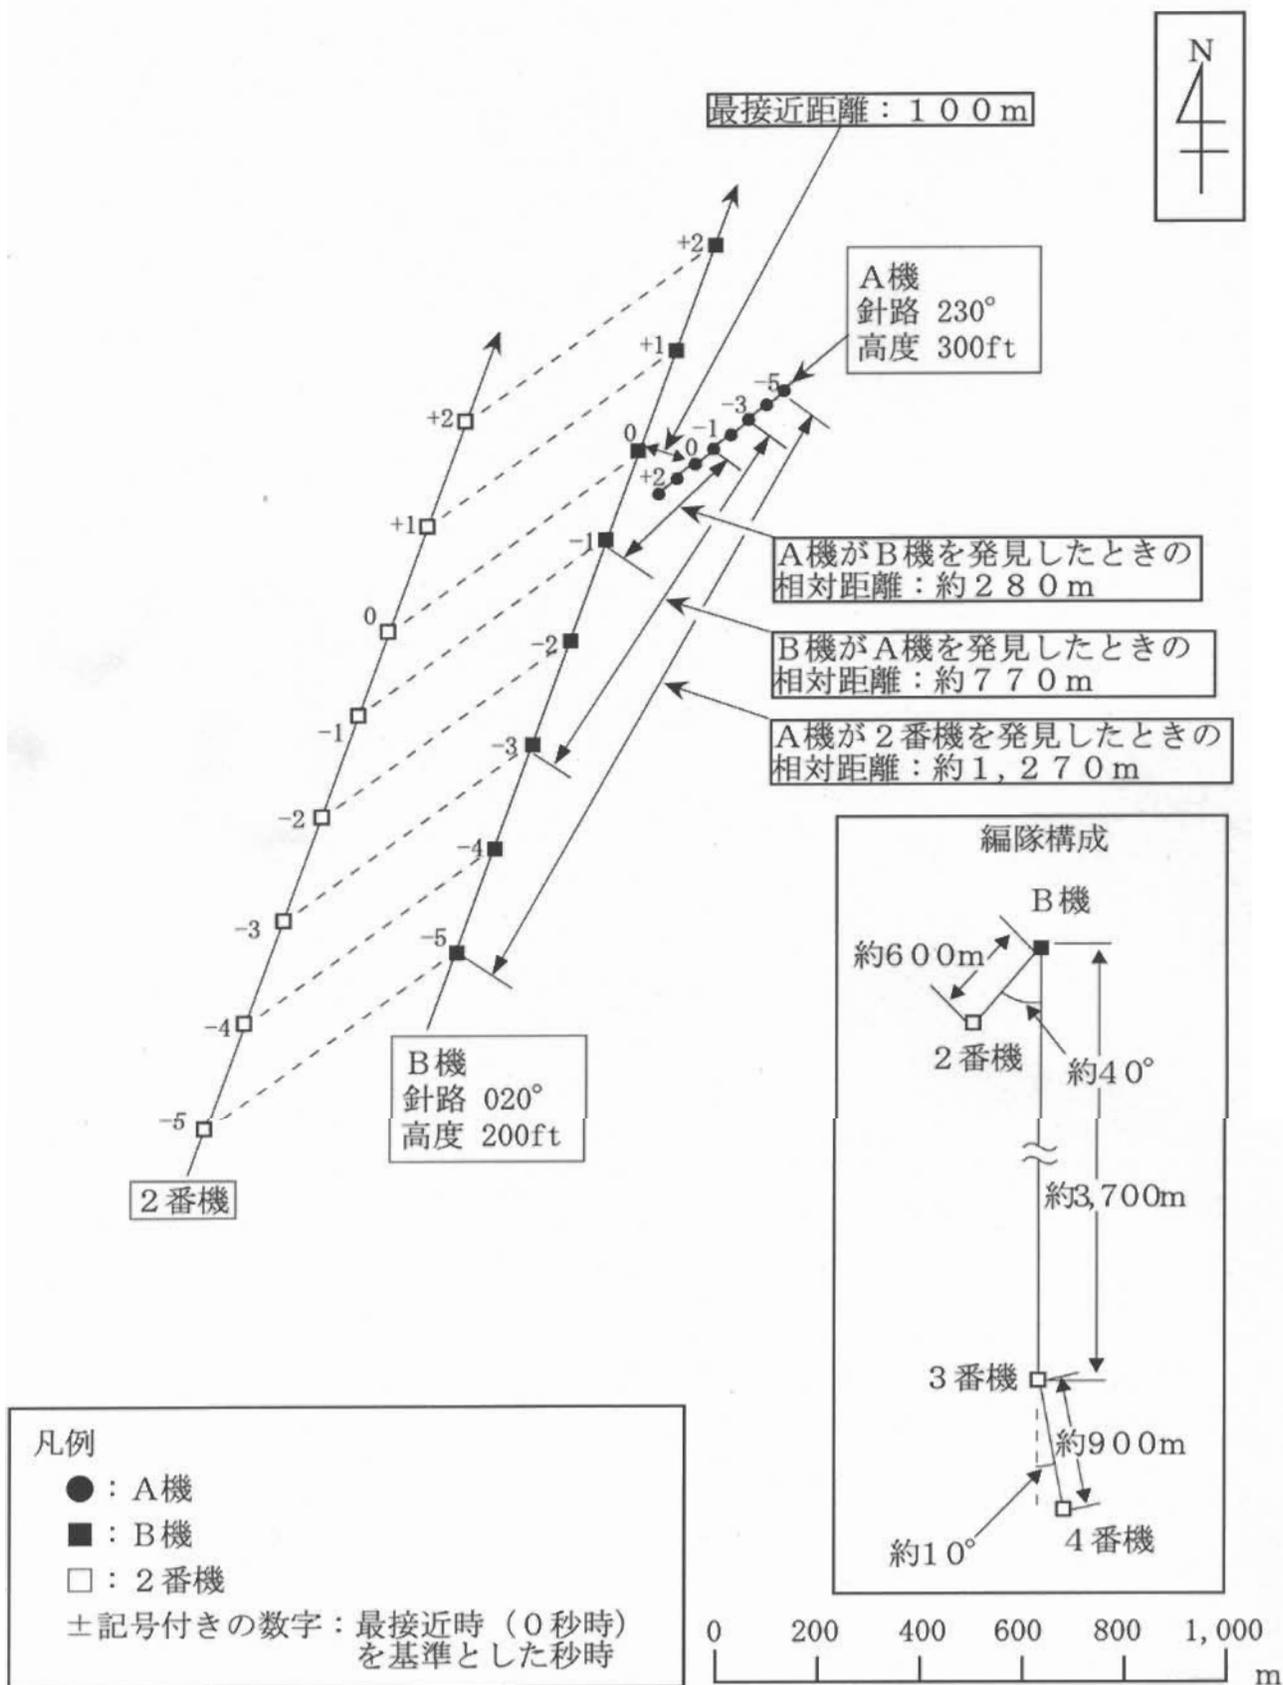
付図5 接近状況（口述に基づく再現）

- (1) A機は、針路 230° ～ 240° 、速度約 90kt （約 45m/s ）で飛行していたときに、針路 020° 、速度約 420kt （約 210m/s ）で飛行していたB機と接近した。このとき、両機は針路を変更していないので、A機の針路を 230° 、B機の針路を 020° （相互の航跡の交差角は 150° ）として計算すると、両機の相対接近速度は、約 500kt （約 250m/s ）となった。
- (2) A機の機長は、「2番機を右前方約1nmの位置に発見し、B機とすれ違ったときの真横の距離は約100mであった」と述べた。このことから、A機が2番機を発見したときのA機と2番機の相対距離は1nm、A機がB機とすれ違ったときの相対距離は100mと仮定する。
- (3) A機の機長はB機を発見し、「戦闘機だと思った瞬間にB機とすれ違った」と述べている。このことから、A機の機長がB機を発見したのはすれ違う約1秒前であったと仮定する。
- (4) B機の機長は、「A機を発見してすれ違うまで2～3秒だった」と述べている。このことから、B機の機長がA機を発見したのはすれ違う3秒前であったと仮定する。
- (5) 上記(1)、(2)、(3)及び(4)を用いて、両機機長の口述を基にした両機の接近時の状況図（付図5）を作成した。この図は、仮に口述がほぼ正確であると仮定すれば、両機はおよそ以下の相対関係にあったことを示している。

A機を中心に半径1nmの円を描いたとき、2番機の位置で一番よく符合するのは5秒前の位置であることから、A機の機長が2番機を発見したときは約5秒前の可能性が考えられる。そのときのA機とB機間の距離は、約1,270mであった。

A機の機長がB機を発見したとき、B機までの距離は約280mであっ

B機の機長がA機を発見したとき、B機からA機までの距離は約770mであった。

A機とB機は衝突コースにはなかった。

また、2.8.2に記述したA機及びB機の機長の口述を基に作成した状況図によれば、相手機を視認した時点で両機の位置は既に接近しており、仮に回避が必要と判断された場合でも、A機及びB機のいずれもが有効な回避操作は不可能な状況にあったものと考えられる。
