航空重大インシデント調査報告書

I トランスマイル航空所属 9M-TGS

平成20年 2月29日

所 属 トランスマイル航空（マレーシア国）
型 式 マクドネル・ダグラス式MD-11F型
登録記号 9M-TGS
発生日時 平成19年1月10日 11時45分ごろ（日本標準時）
発生場所 高知県足摺岬の南西約30km付近の海上上空

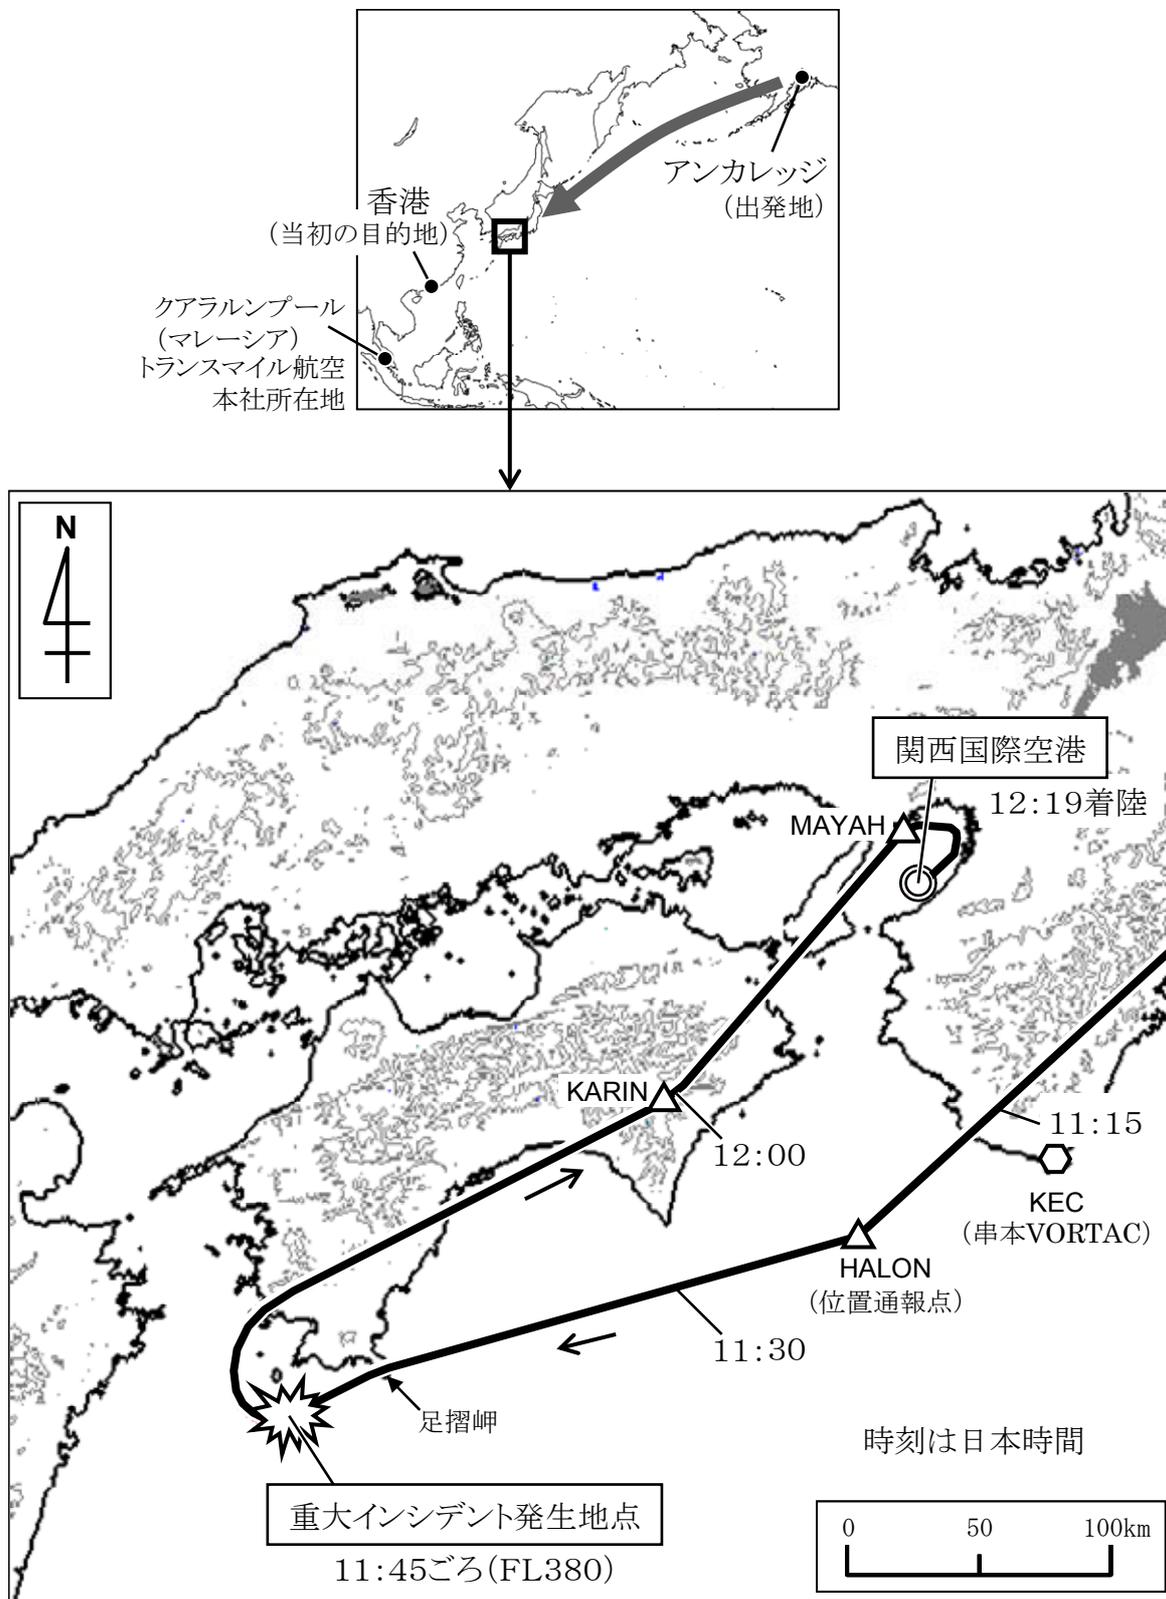
付図1 推定飛行経路図

同機は、航空路A1上をFL380にて南西へ水平飛行し、11時46分ごろ、

足摺岬の南西約47km付近海上において、右旋回し、KARIN（位置通報点）、MAYAH（位置通報点）経由、同空港に着陸した。

本重大インシデントの発生場所は高知県足摺岬の南西約30km付近の海上上空（北緯32度37分、東経132度42分）で、高度はFL380、時刻は11時45分ごろであった。同機は、その後、機長と巡航機長による運航で、12時19分、同空港へ着陸した。

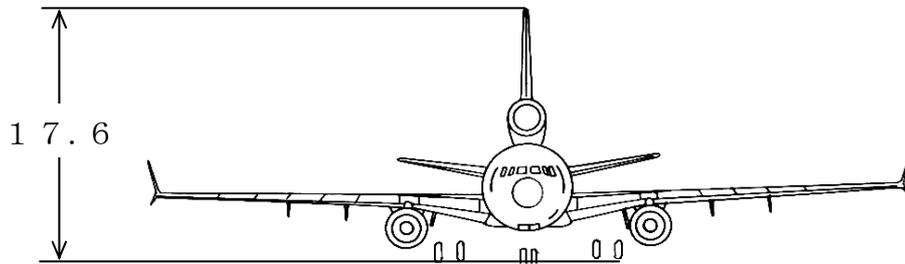
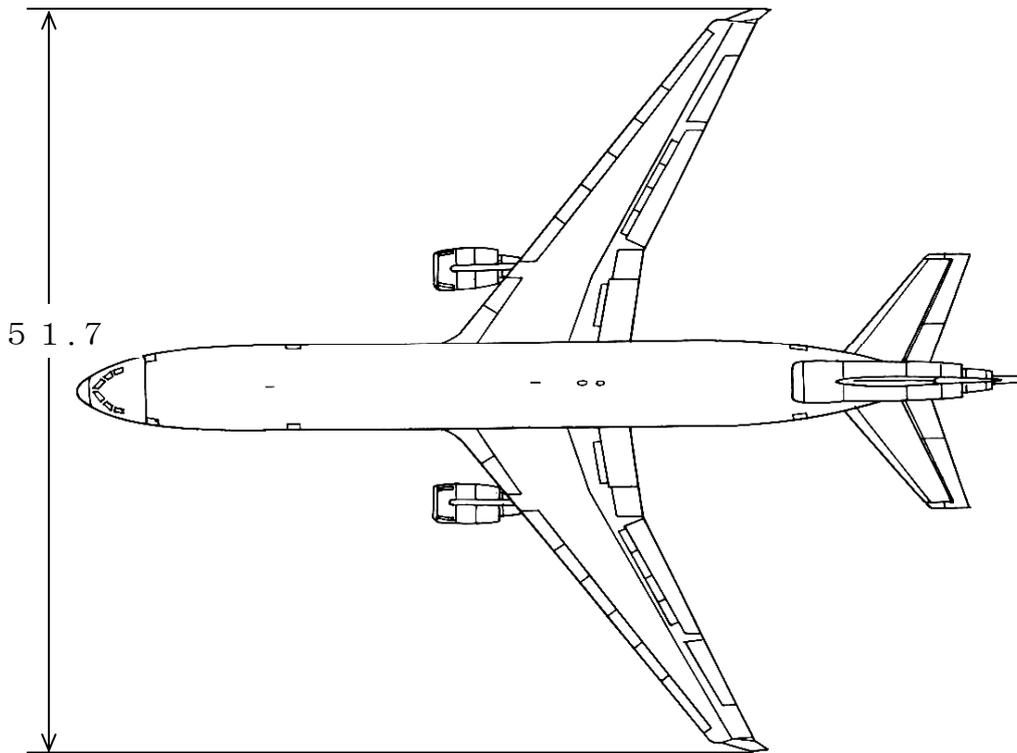
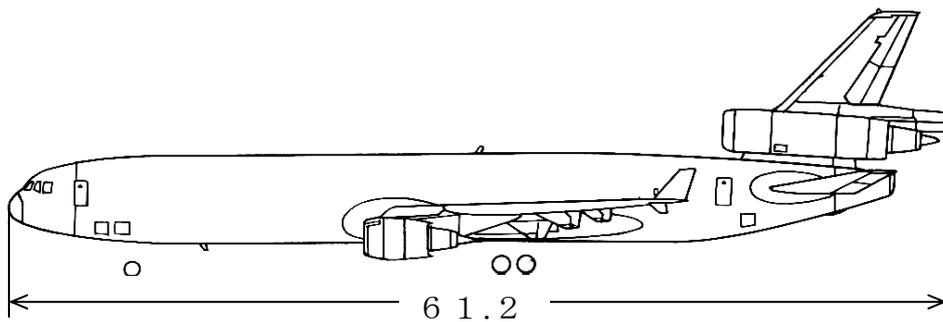
付図2 マクドネル・ダグラス式MD-11F型三面図

マクドネル・ダグラス式 MD-11F 型

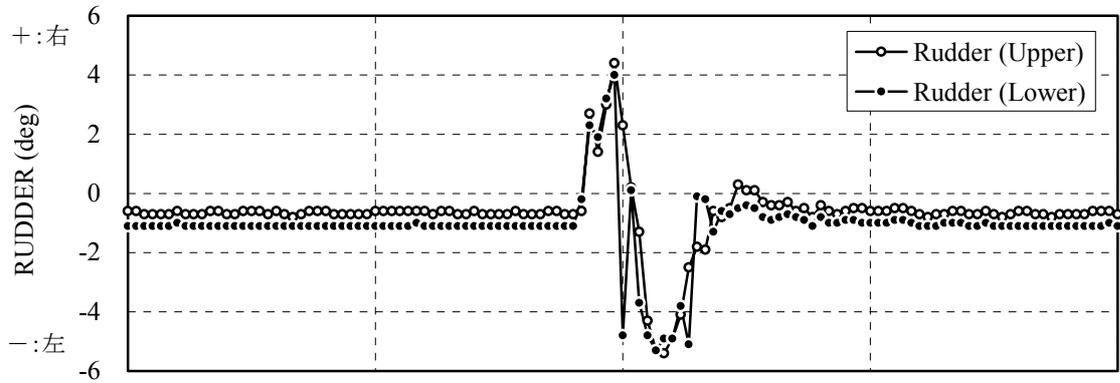
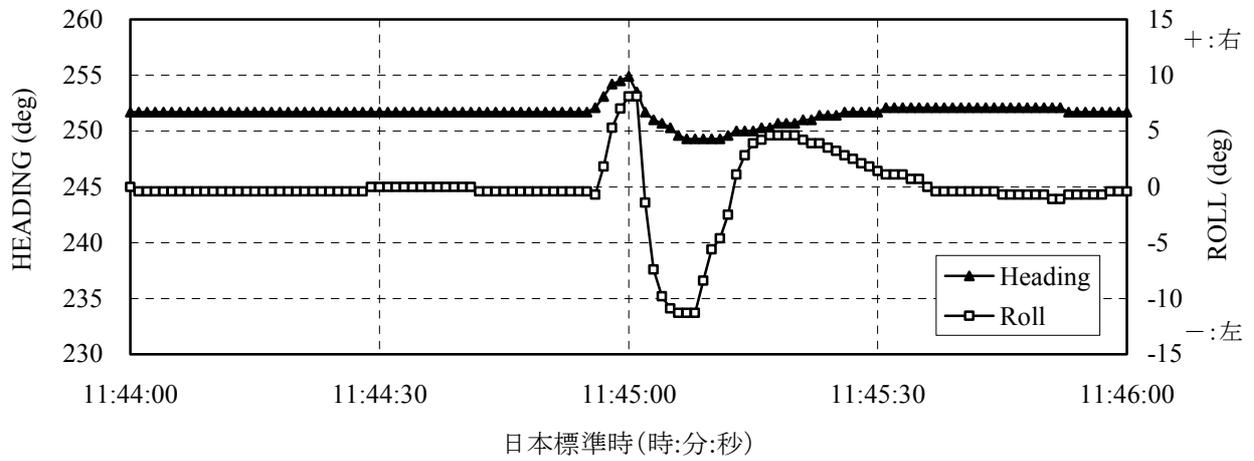
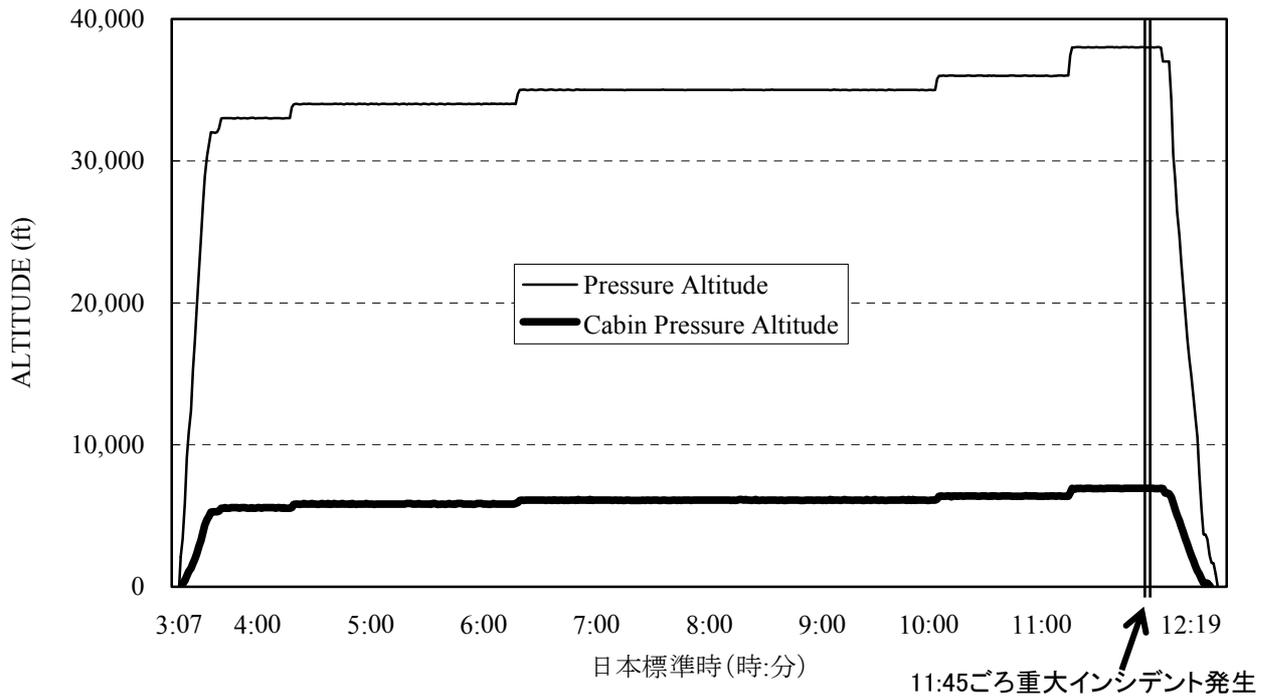
付図3 D F D R 記録

同機は、重大インシデント発生前後には自動操縦装置により飛行しており、11時44分56秒～同45分10秒にかけて、方向舵が右最大約4°、左最大約5°、ロール角が右最大約8°、左最大約11°、ヘディングが右最大約3°、左最大約2°の変動が記録されていた。この時の客室与圧高度は、約7,000ftと記録されていた。

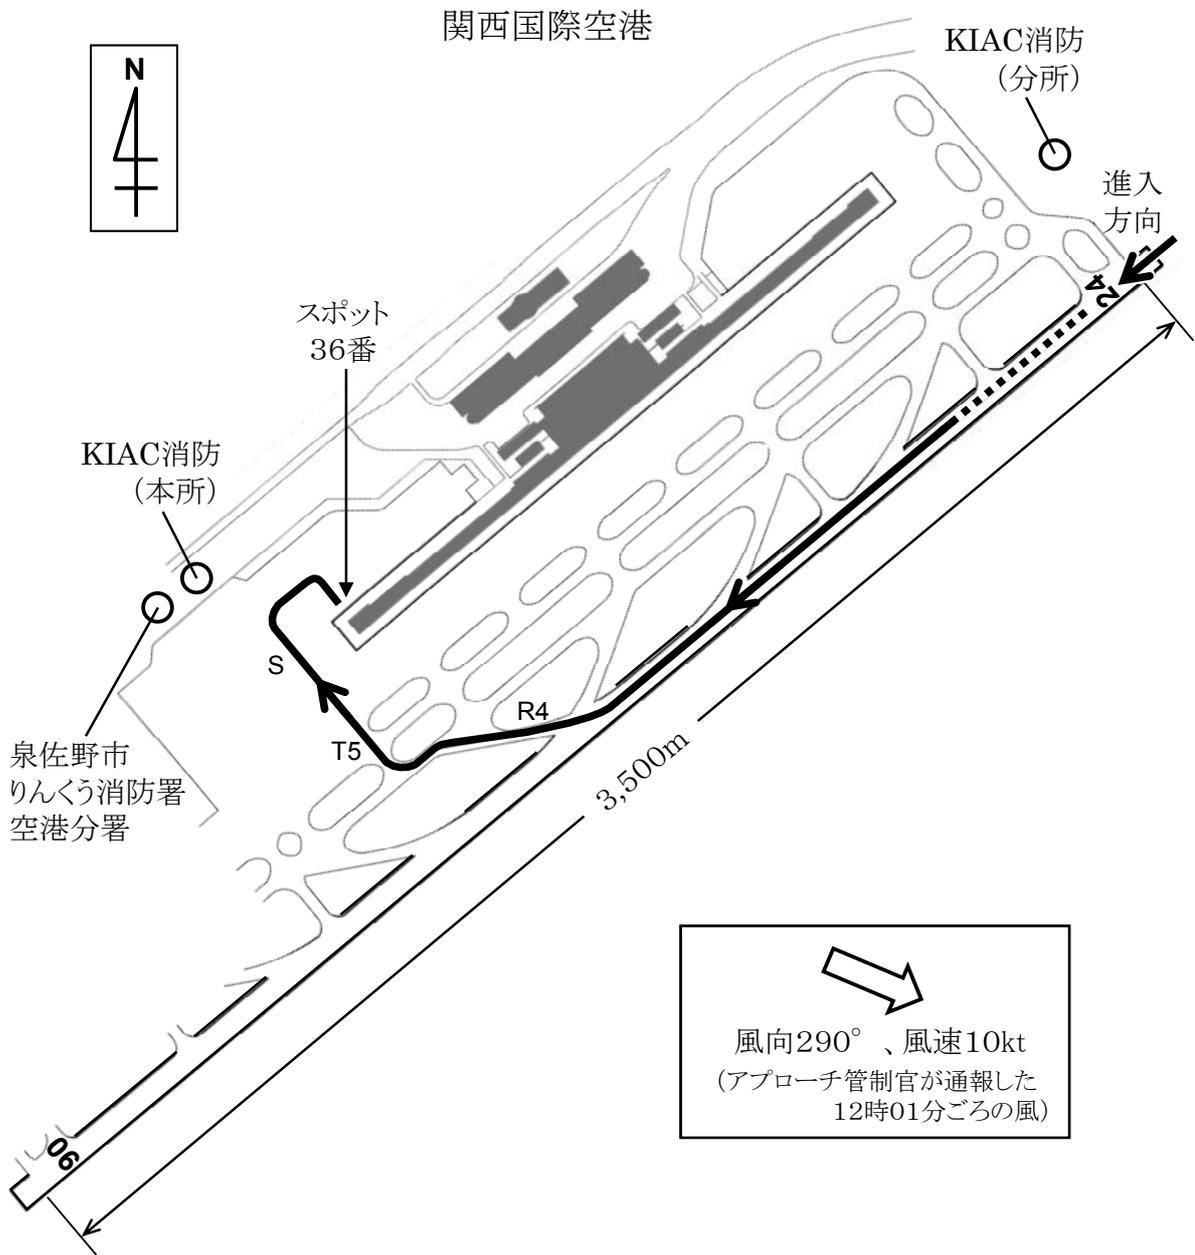
付図4 地上走行経路図

同機は、12時24分、スポット36番に駐機し、13時20分、副機長は救急車により病院に搬送された。

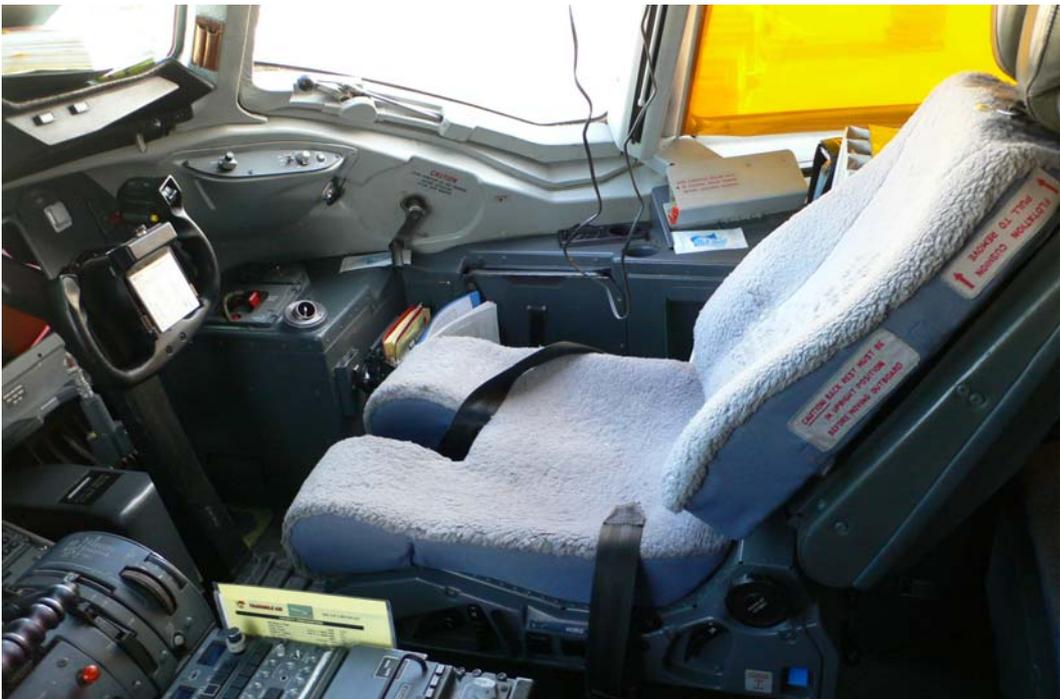
私は、操縦室内の後席にいた社用搭乗者Aに機長を呼びに行かせるとともに、最寄りの飛行場への速やかな着陸とメディカル・エマージェンシーを宣言することを決心した。福岡ACCにその旨を通報し、中部国際空港への目的地変更の許可を受け、オートパイロットの機首方位を右旋回で指示された針路に設定した。そして、操縦室に戻った社用搭乗者Aと協力して、副機長の座席位置を後方へ移動し、背もたれを倒し、彼の両足をラダー・ペダルから引き離した。中部国際空港は以前に着陸した経験があり、最初に目的地変更を要求したが、関西国際空港の方がその位置から近いと分かり、操縦室に入ってきていた機長にその旨を伝え、機長と座席を交代するとともに、社用搭乗者2名と私の3名で、副機長を座席から下ろし、抱えて休憩室に運び、床のマット上に平らに横たえた。そこで彼は嘔吐したが、彼の口内に異物がないことを確認した後、酸素を与えた。その後の看護は社用搭乗者2名に任せ、操縦室に戻り右席に着座しPNF業務に就いた。

写真2 副機長が着座していた右操縦席
(後方へ移動させ、背もたれを後方へ倒した状態)
