航空重大インシデント調査報告書

ビーチクラフト式A36型

エアバス式A320-214型

機長が他の航空機との衝突又は接触のおそれがあったと認めた事態

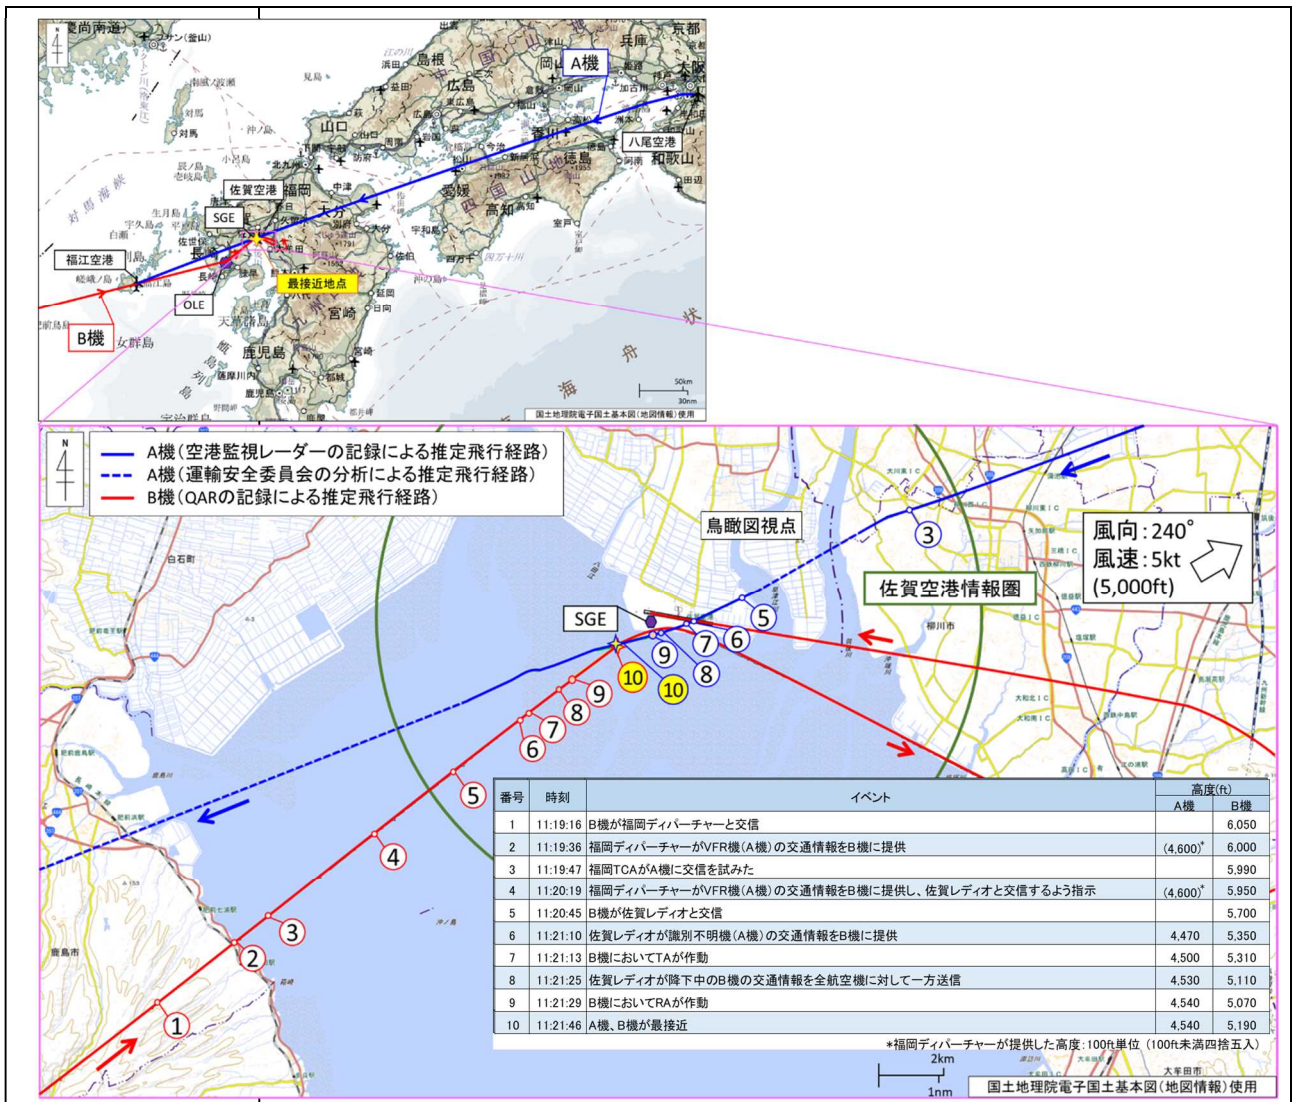
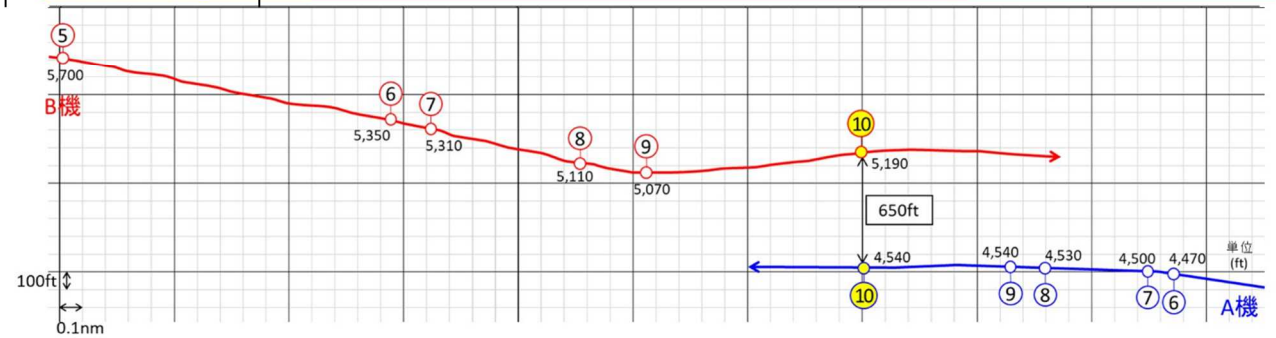
図3 推定飛行経路図

B機は、同日、機長ほか乗務員6名、乗客152名、計159名が搭乗し、同社の定期8577便として、IFR*2により上海浦東国際空港を10時16分13秒に離陸し、目的地の佐賀空港に向けて、長崎VOR/DME（以下「OLE」という。）からSGEへの直行経路（2.5節(4)参照）を高度6,000ftで飛行していた。（図3参照）

11時21分46秒ごろ両機は最接近した。その位置は、佐賀空港の西南西約1.1nmの上空で、A機の高度は4,540ft、B機の高度は5,190ftであった。両機の水平方向の距離の差は0nmであった。

平飛行していたと認められる。B機はIFRでOLE-SGE直行経路上をSGE（北東方向）に向けて高度5,000ftへ降下していたと認められる。

最接近時刻は、両機の飛行経路が交錯した11時21分46秒で、最接近距離は、水平距離0nm、高度差約650ftであった。

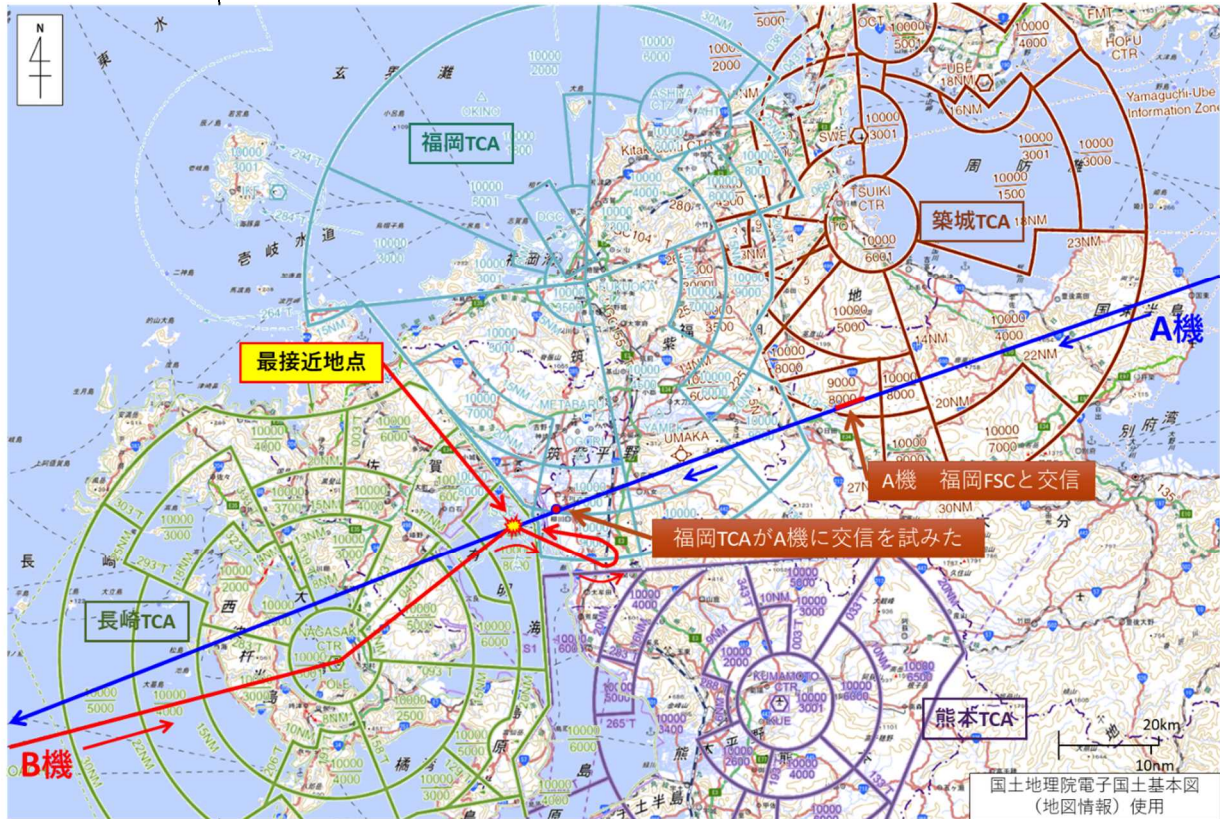
図4 九州北部地方TCA空域

2.5 その他必要な事項	<p>(1) ターミナルコントロールエリア（TCA：Terminal Control Area）</p> <p>進入管制区のうち、特にVFR機の^{ふくそう}輻輳する空域では、VFR機に対してTCAアドバイザリー業務を行う空域がTCAとして公示されている。</p> <p>TCAアドバイザリー業務は、VFR機の運航を支援するためのサービスであり、TCA内のVFR機からの要求に基づき、レーダー誘導、当該機的位置情報の提供、進入順位及び待機の助言、レーダー交通情報の提供等が航空管制官により行われる。</p>

九州北部地方において公示されているT C A空域は図4のとおりである。

パイロットはTCA内をVFRで飛行する場合、可能な限りTCAアドバイザーを要求し、レーダー交通情報を含めVFR機の運航を支援するためのサービスを受けるべきである。
