航空重大インシデント調査報告書

所属	新日本ヘリコプター株式会社
型式、登録記号	アエロスパシアル式AS332L1型（回転翼航空機）、JA6686
インシデント種類	物件を機体の外につり下げている航空機から、当該物件の一部が意図せず落下した事態 航空法施行規則第166条の4第16号
発生日時	令和5年7月3日 10時36分ごろ
発生場所	静岡県静岡市葵区上落合付近上空、高さ約150m (北緯35度10分30秒、東経138度18分36秒)

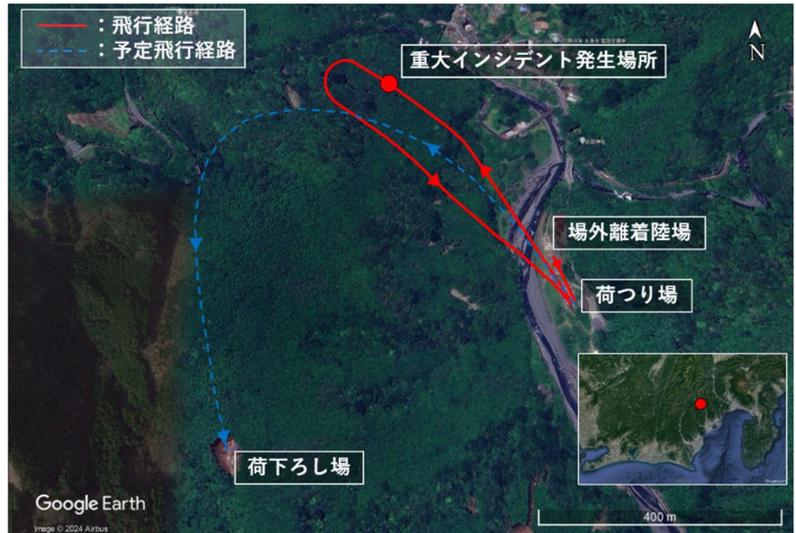
図1 推定飛行経路図

重大インシデント発生当日、同機は、送電線鉄塔建設工事に伴い、場外離着陸場（図1参照）に併設された荷つり場から約560m離れた荷下ろし場まで、機外に荷物をつり下げて物資輸送を16回行う計画であった。同機には、機長が右操縦席、機上での監視等を行う搭乗整備士A及びBの2名が客室左側に着座していた。搭乗整備士Aは、搭乗整備士業務の訓練中で、当日は、搭乗整備士Bの見極め審査を受けていた。荷つり場には、荷物の玉掛け作業等を行う地上作業員Cを含む3名が配置されていた。

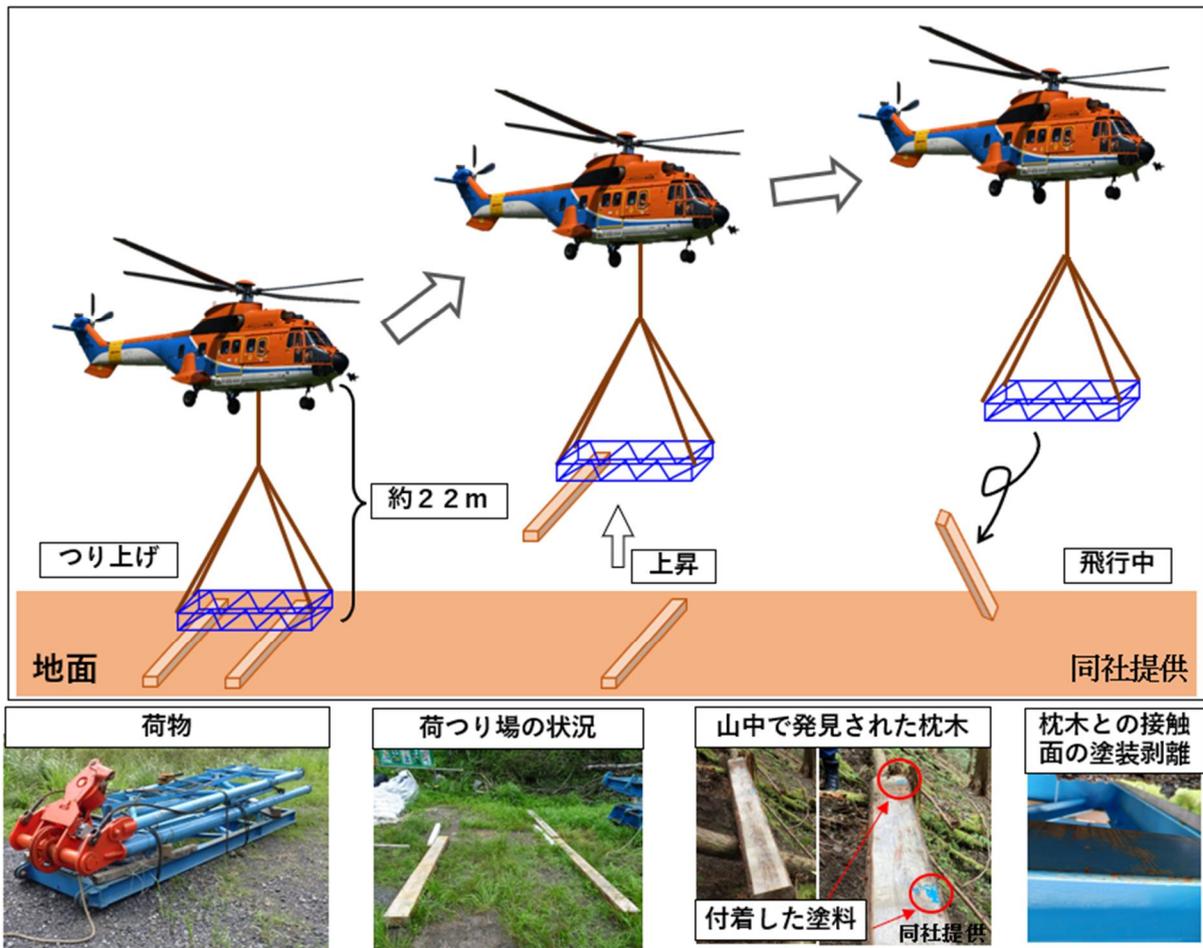
図2 枕木落下イメージ等

機長は、荷物と一緒に持ち上がってきている同枕木に少し不安を感じ、枕木が針金で固定されていることを確認するため、地上作業員に無線で「木、大丈夫ね？」と聞いたところ、ヘッドセットを耳から少し外して無線機を持っていた地上作業員Cは、「なんか、ぶつかってない？」のような無線が聞こえたので、機長がつり上げた荷物が荷つり場の周辺物に当たっていないかを確認しているものと思い、「はい、大丈夫です。」と返答した。機長は、地上作業員Cとの交信後に当該荷物の輸送を開始した。10時36分ごろ、同機が葵区上落合付近上空を対地高度約500ft（150m）で山肌に沿って飛行中、同枕木が落下していくところを、機長は、カーゴ・ミラーにより、搭乗整備士2名は、目視により視認した（図2参照）。同機は、荷つり場に引き返して荷物を下ろした後、同場外離着陸場に着陸した。

荷物は、鉄骨のトラス構造で、重量約800kgであった。枕木は、本工事のために新規に購入されたもので、長さ約2m、重さ約15kgであった。落下した枕木は同機の飛行経路下の山中で発見されたが、枕木による被害はなかった。枕木には荷物が接触していたとみられる部分に荷物の塗料が付着しており、また、重大インシデント発生時に輸送していた荷物は、枕木と接触していたとみられる部分において塗装が部分的に剥離していた。

枕木は、約800kgの荷物が長期間、上に置かれていたため、接触面への荷重が大きかったことにより、荷物に圧着していたものと考えられる。同機が荷物をつり上げた際に同枕木と一緒に持ち

上がり、飛行中の振動、風圧及び枕木の自重により圧着が剥がれて落下したものと推定される。

機長、搭乗整備士及び地上作業員は、飛行前につり上げる荷物の対象範囲を確認し、輸送品目録に記載して把握するとともに、荷物をつり下げる際は、相互に十分な意思疎通を図りつつ荷物の状態を確認し、異常がある場合は輸送を中断することが必要である。

- ① 枕木が荷物に含まれる場合は、輸送品目録に記載するよう同社教育テキストを規定化し周知した。(令和5年9月21日)
- ② 物資輸送時に違和感を覚えた場合には、地上作業員に確認を行う。地上作業員の確認が取れない場合には業務を一時中止し、地上に荷物を下ろして確認するよう社内規定を改訂した。(令和5年9月21日)
- ③ 本重大インシデントの概要、物資輸送時の無線交信時の適切なヘッドセットの装着について、社内物資輸送関係者全員に対し教育を実施した。(令和5年7月21日)
