航空重大インシデント調査の経過報告について

国土交通省 航空・鉄道事故調査委員会

スカイマーク株式会社所属ボーイング式767-300型JA767F
及び全日本空輸株式会社所属ボーイング式777-200型JA8967
に係る重大インシデント調査について
(経過報告)

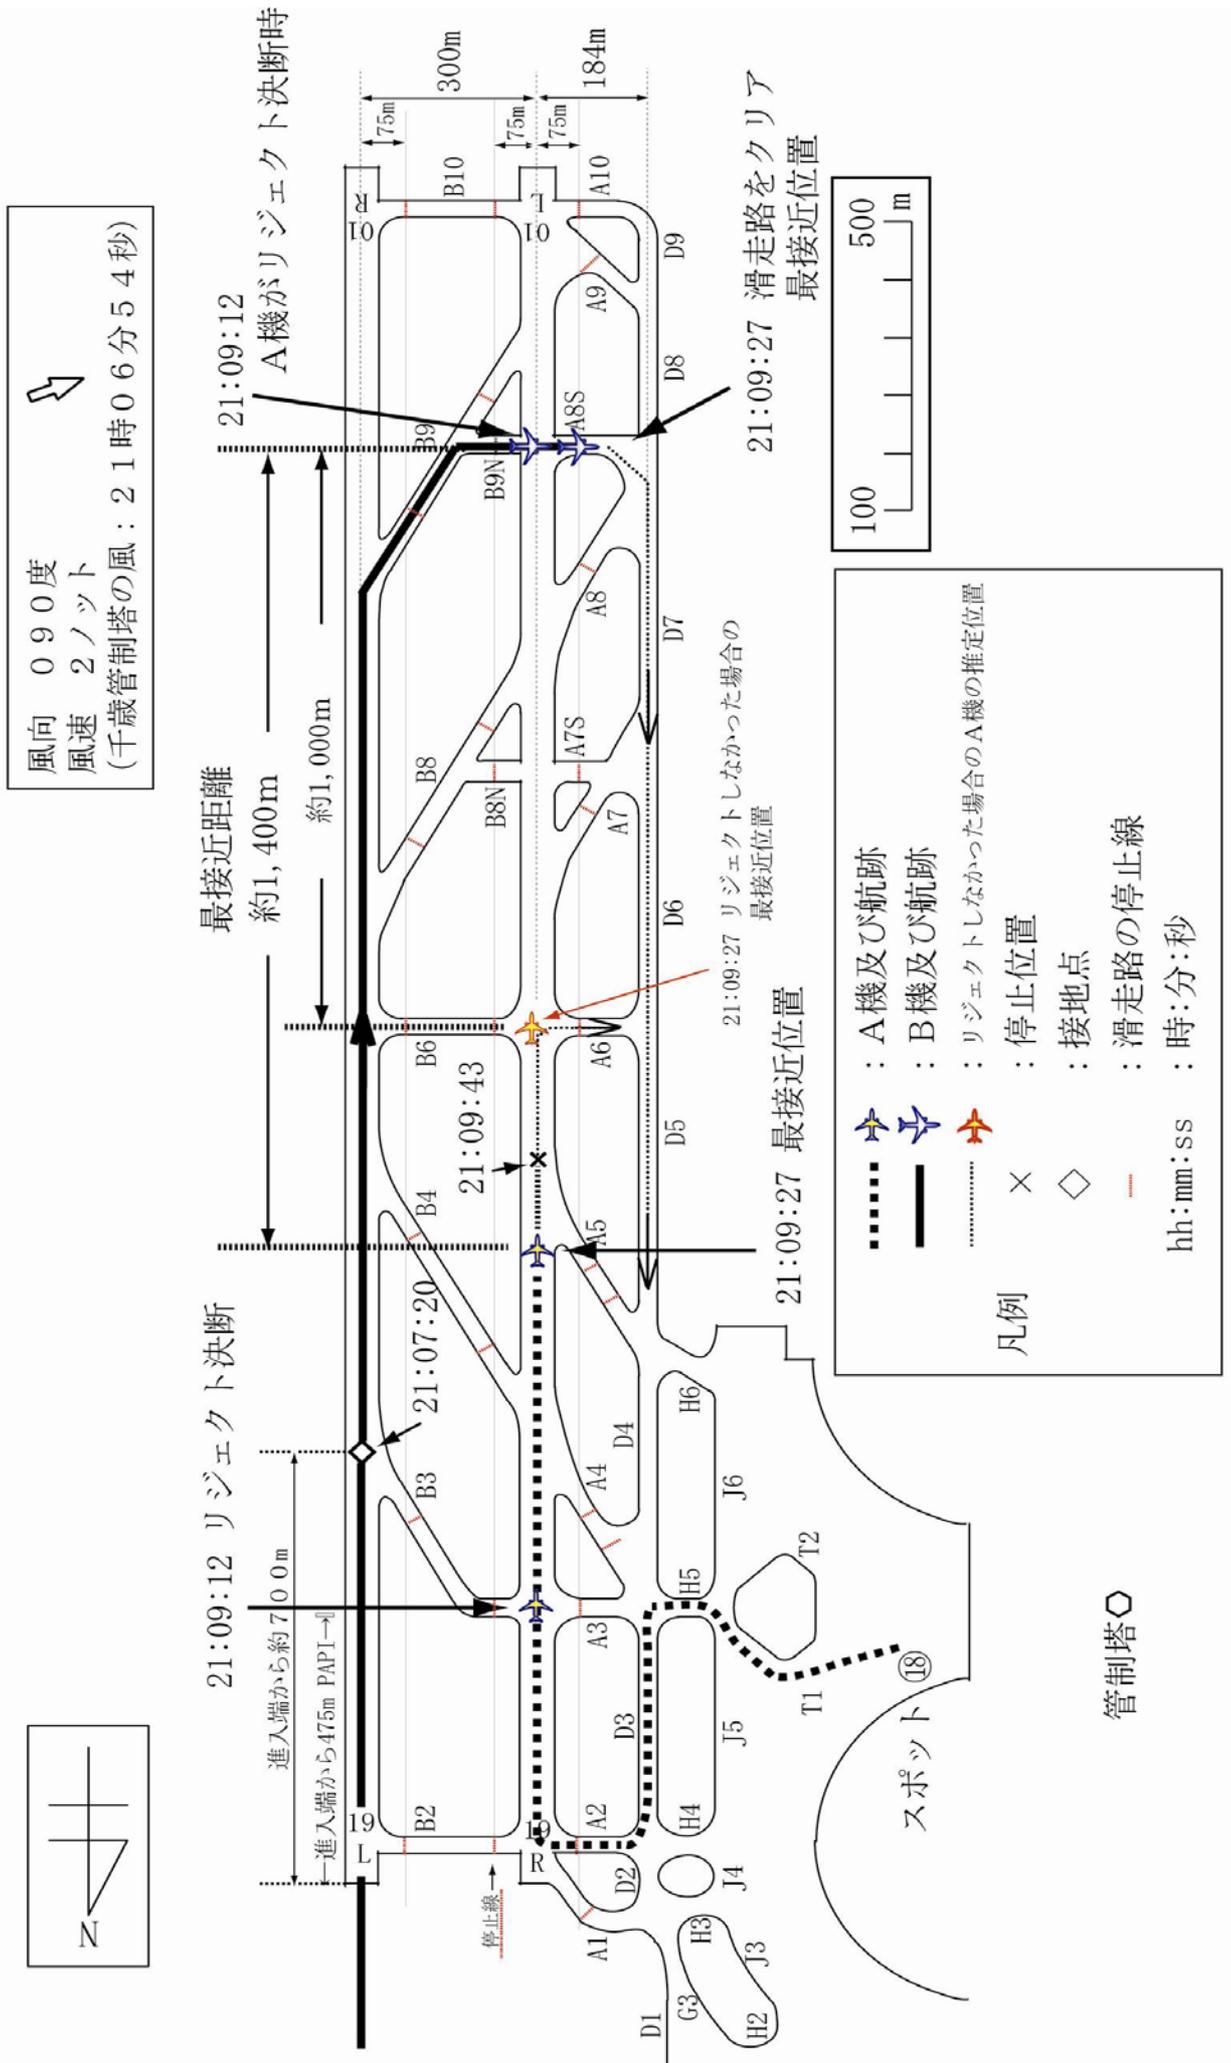
付図 A機及びB機の接近状況

B機は新千歳空港滑走路19Lに着陸した後、誘導路B9Nから誘導路A8Sに向けて19Rを横断していた。（付図参照）

(本図は、両機のDFDR記録から推定された航跡を基に作成された)
