特集 運輸安全委員会における国内外の知見を活かした 事故等調査の取組

1 各分野の知見を活かした審議

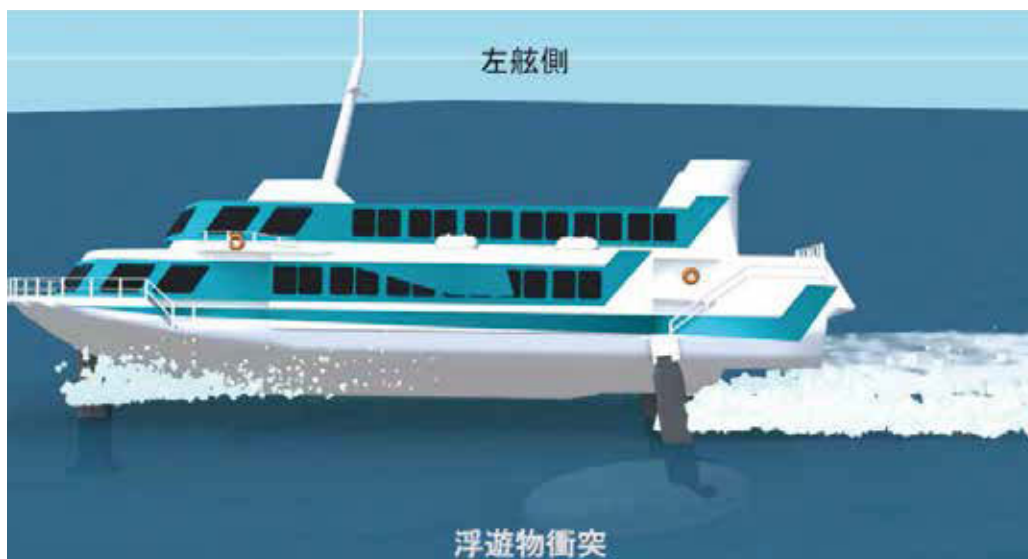
コンピュータグラフィックスによる事故発生時の船体挙動再現映像

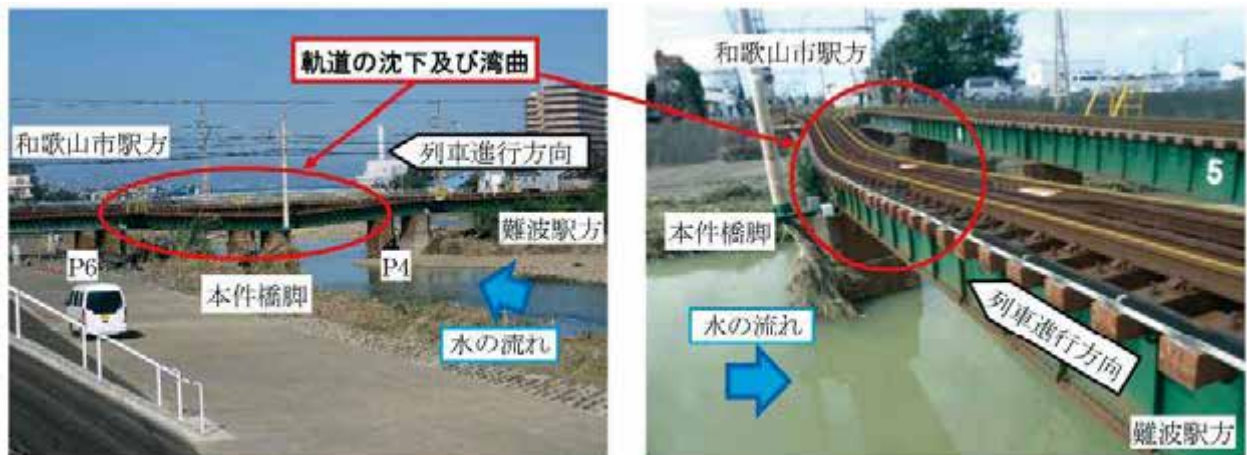
事故現場付近の状況

これらの分析の結果、本事故発生以前から当該橋脚の洗堀に対する防護機能が低下していたところに、本事故発生当時の増水した河水によって、当該橋脚周辺の広い範囲で洗堀が発生し、支持基盤が大きく減少したことにより、当該橋脚が沈下及び傾斜したものと考えられることが判明しました。
