事例5

交通信号機の表示に従わず交差点に進入したトレーラーに、路面電車が衝突して脱線

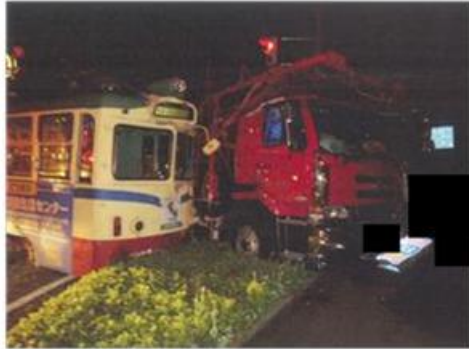
電車は、車両の前面及び客室の窓ガラス等が損傷し、トレーラーは車体の前面から右側面付近が損傷した。なお、トレーラーに火災の発生はなかった。

事故発生時の状況

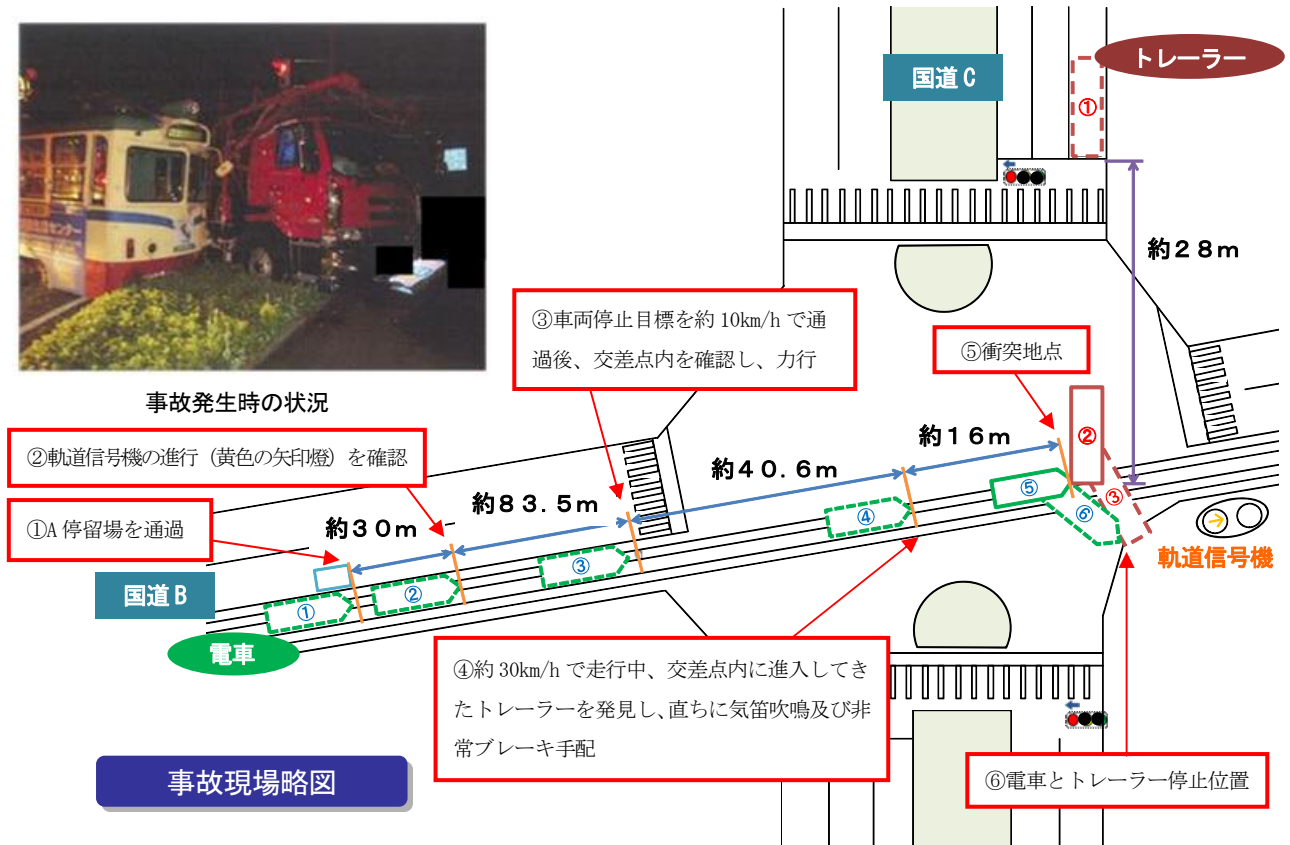
事故発生に至る経過

軌道信号機は進行信号を現示（黄色の矢印燈）していたので、本件交差点内を注意しつつ減速しながら、速度約10km/hで本件交差点内に進入した。進路の軌道上に異常はなく通行車等もなかったため力行した

約30km/hで走行中、国道C上を左側から本件交差点内に進入してくるトレーラーを衝突地点から約16m手前で確認したため、直ちに非常ブレーキを扱うと同時に気笛を吹鳴した

本件交差点に差し掛かったとき、交通信号機が赤信号になっていたため、左の車線の先頭に停止した。電車が本件交差点に近づいていることには気付いていなかった

電車とトレーラーが衝突した
