3. 事故調査事例

事例 1

船首浮上により約 90° の範囲の死角が生じた状態で航行中に衝突

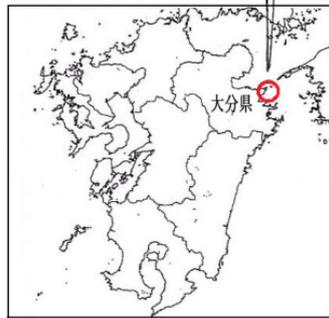
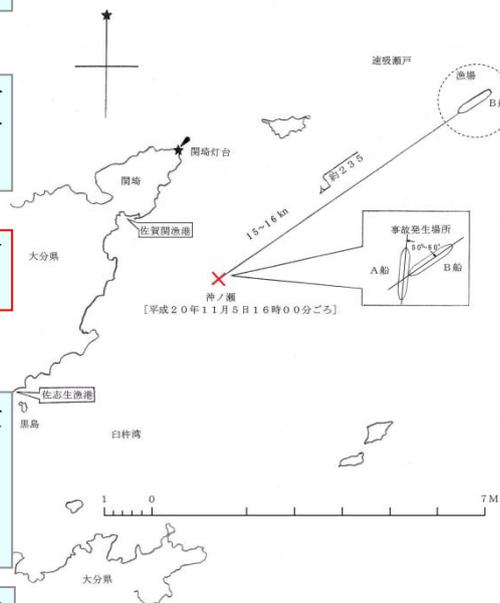
B 船の船首方視界制限状態

船首が浮上し、船首に約 90° の範囲の死角を生じた状態であった

操舵室からの前方の見通しは、約 15～16 ノットで航走すれば、船首浮上によって船首水平方向に約 90° の範囲にわたり、水平線が視認できないくらいの死角が生じていた

B 船が A 船に気付かなかったのは、B 船の船首方に死角が生じている状況下、船長 B が、考え事をしており、レーダーによる前方の見張りを行っていなかったことによるものと考えられる。

- レーダーによる前方の見張りを適切に行うこと。
- 船首を左右に振ったり、操舵室の外に出るなどにより、目視で見張りを行うこと。
- 接近する船舶があれば、早期に注意喚起信号を行うこと。

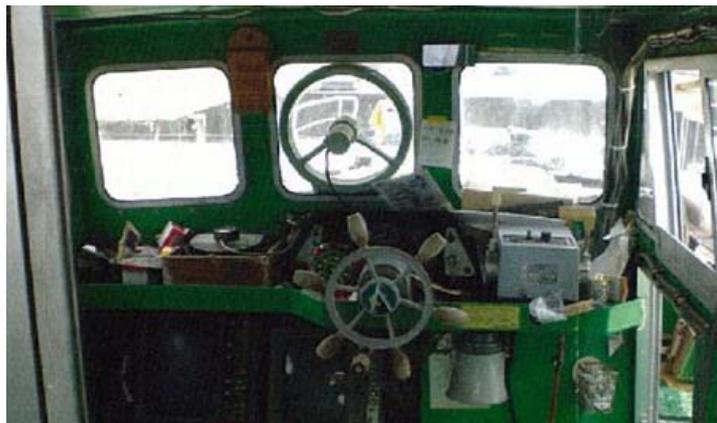
B 船の操舵室の状況 →

船長 B は、腰掛に座った体勢で当直に当たり、レーダーを 0.5 海里レンジとして作動させていたが、考え事をしており、レーダーをよく見ていなかった

船長 B は、船首方に死角を生じるので、前方はレーダーにより、左右は目視によってそれぞれ見張りをを行い、レーダーで映像を探知した場合は、船首を左右に振って目視で確認し、船舶がふくそう輻輳しているときには、操舵室の外に出るなどして船首の死角を補う見張りを行っていた
