2. 事故の発生状況

調査報告書からの分析

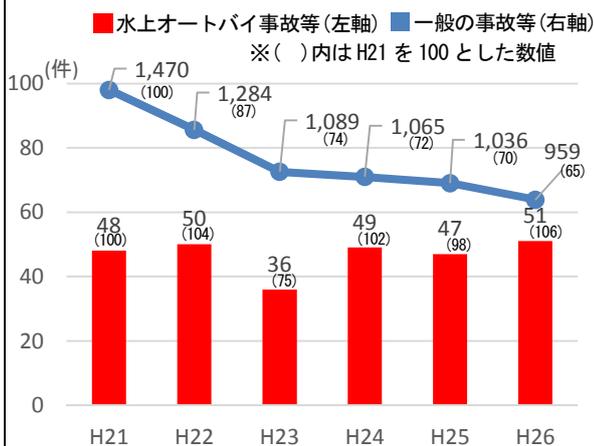
図 1 事故等件数の推移

一般の事故等は緩やかに減少していますが、水上オートバイ事故等は、ほぼ横ばいとなっています。近年、特殊小型船舶操縦士免許受有者数や水上オートバイ在籍隻数が緩やかに減少していることも考え併せると、水上オートバイの操縦者は、一層の安全運航が必要です。（図 1、図 2 参照）

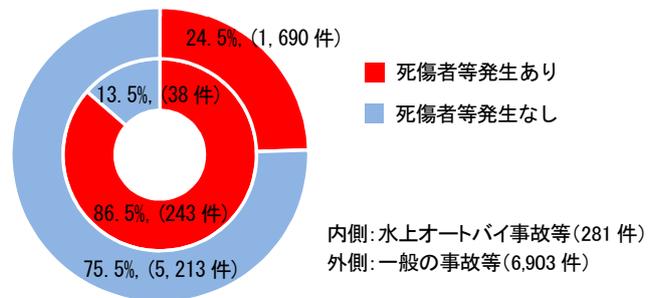
図 3 水上オートバイ事故等と一般の事故等の件数

事故等 1 件当たりの死傷者等の発生率についてみると、水上オートバイ事故等 281 件のうち 86.5% (243 件) で死傷者等が発生しており、この数値は一般の事故等の約 3.5 倍となっています。（図 3 参照）

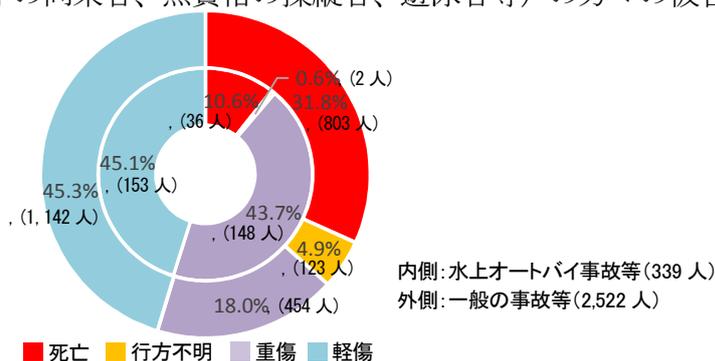
図 4 死傷等の状況

水上オートバイ事故等 281 件の死傷者等の被害状況を一般の事故等と比べると、死亡者・行方不明者の割合は少ないものの、重傷者の割合が多くなっています。

また、船員（水上オートバイにおいては有資格の操縦者）の被害よりも、その他（水上オートバイの同乗者、無資格の操縦者、遊泳者等）の方々の被害が多くなっています。（図 4、5 参照）

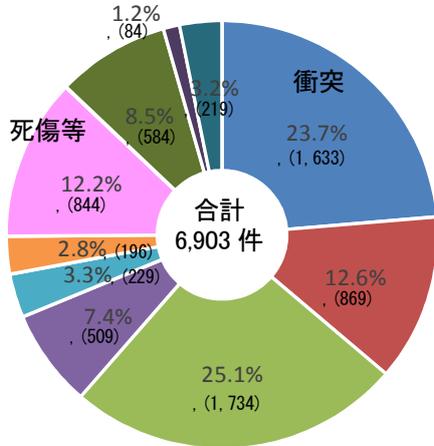
図6 事故等種類の状況 (一般の事故等)

事故等種類の状況について、一般の事故等と比べると、水上オートバイ事故等は船舶同士の衝突や死傷等の割合が多くなっています。(図6、7参照)「死傷等」とは、死傷者等が発生した船舶事故のうち、衝突、乗揚、転覆、沈没、火災、爆発、浸水などによらないもので、水上オートバイやトーイングしている浮体遊具からの落水による死傷、水上オートバイと遊泳者等との接触による負傷などが含まれます。

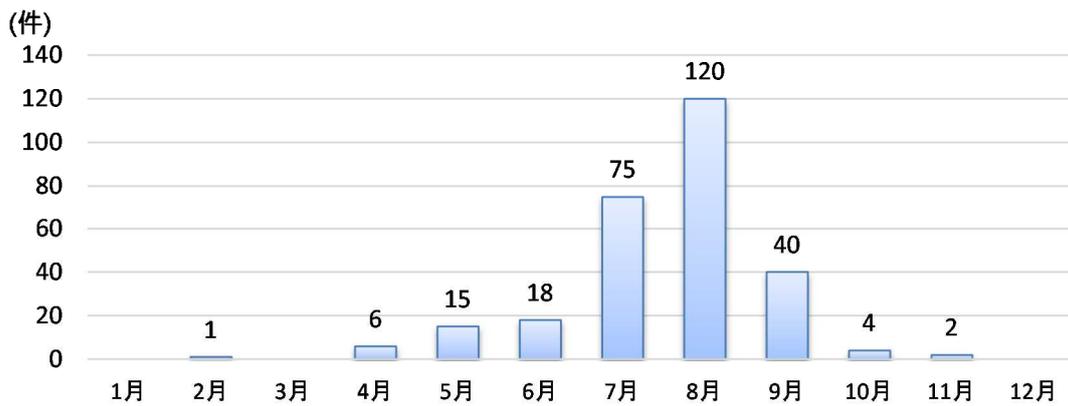
図8 発生月の状況

水上オートバイ事故等 281 件の発生月別の状況を見ると、海洋レジャーが活発な7月から9月が83.6%(235件)を占め、8月の42.7%(120件)がピークとなっています。(図8参照)

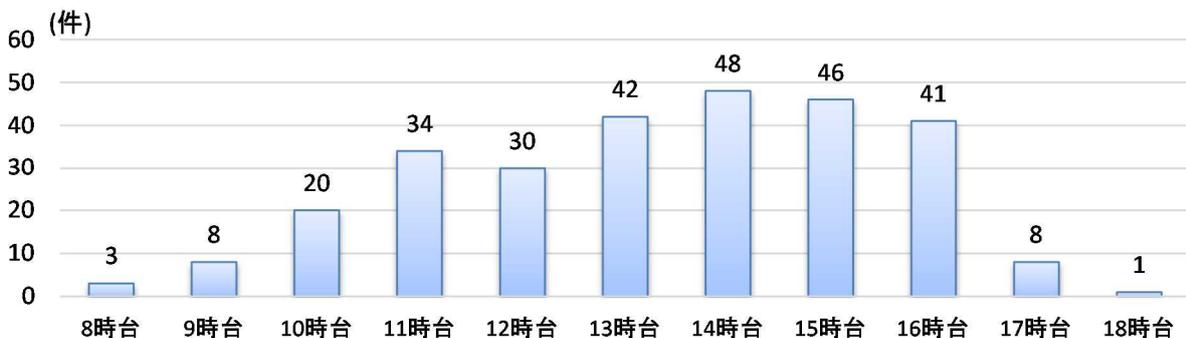
図9 発生時間帯の状況

水上オートバイ事故等 281 件の発生時間帯の状況を見ると、午前よりも午後が多く、13時台から16時台が62.9%(177件)となっています。(図9参照)

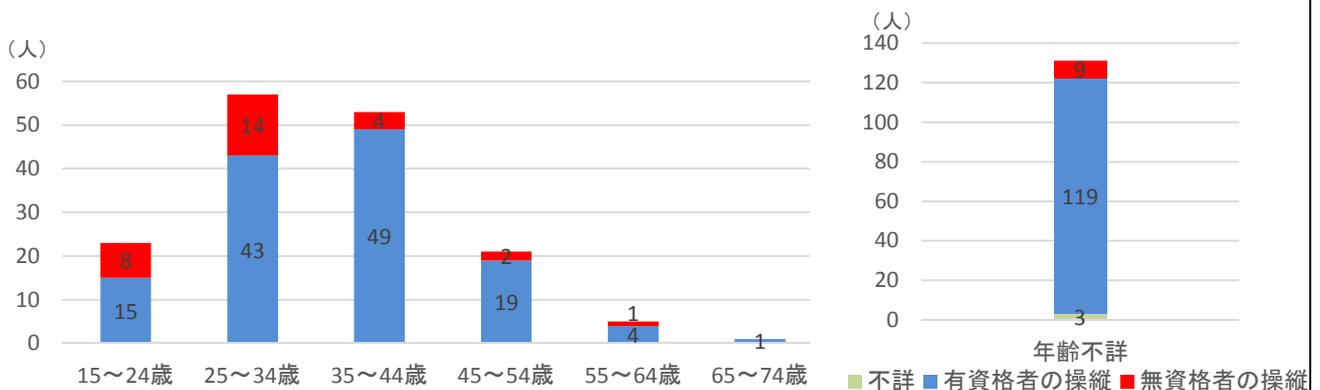
図 10 事故等発生時の操縦者の年齢

分析船舶 291 隻のうち、事故等発生時の操縦者の年齢が判明したものは 160 人で、25 歳から 44 歳が約 7 割を占めています。（図 10 参照）

分析船舶 291 隻のうち、無資格者が操縦していた水上オートバイは 38 隻（無資格の操縦者 38 人）で、13.2%を占めています（資格の有無不詳を除く）。（図 10 参照）

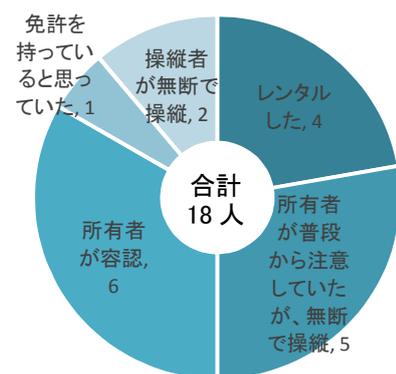
図 11 無資格の操縦者と所有者の関係

無資格の操縦者 38 人のうち、所有者との関係が判明した 18 人をみると、所有者から無資格での操縦が容認されていたものが 6 人、所有者に無断で操縦したものの 5 人などとなっています。（図 11 参照）

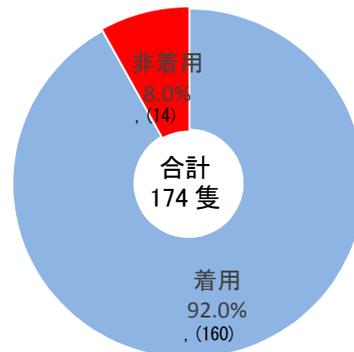
図12 救命胴衣の着用状況

分析船舶291隻のうち、判明した174隻中160隻で救命胴衣を着用しており、14隻は着用していませんでした。(図12参照)

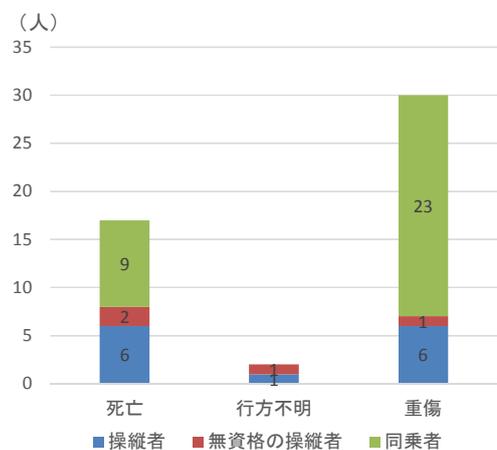
図 13 死亡者・行方不明者・重傷者の内訳

死亡者・行方不明者・重傷者の内訳は、操縦者 17 人 (うち無資格者 4 人)、同乗者 32 人です。(図 13 参照) 操縦者は発進、加速、旋回をする際の声掛け・合図などの同乗者への安全に十分な配慮が必要です。

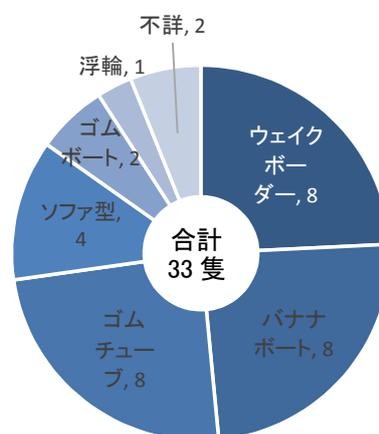
図14 トーイングの内訳

トーイングの内訳は、ウェイクボーダー8隻、バナナボート8隻、ゴムチューブ8隻、ソファ型浮体4隻などです。(図14参照)

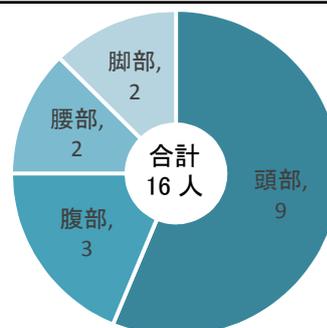
図15 負傷者の状況

負傷者16人（重傷1人、軽傷15人）をみると、頭がい骨骨折、頸椎捻挫、頭部打撲など頭部が9人、腹部が3人、腰部が2人、脚部が2人となっています。

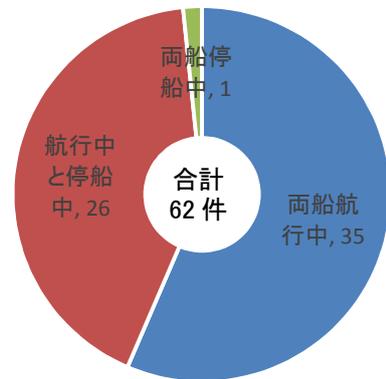
図16 二船間の関係

二船間の関係は、両船航行中が35件70隻、航行中と停船中が26件52隻、両船停船中が1件2隻です。

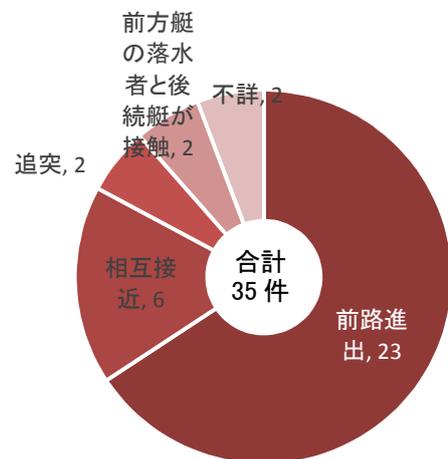
図17 両船航行中の接近模様

二船間の関係が両船航行中の接近模様は、一方の艇が他方の艇の前路を塞ぐように進出したもの23件、相互に接近したもの6件、追突2件、前方の艇からの落水者と後続艇が接触2件などです。(図17参照)
