事例2（遊泳者負傷）

無資格の操縦者がバランスを崩して落水した状態で航行し、遊泳者に衝突

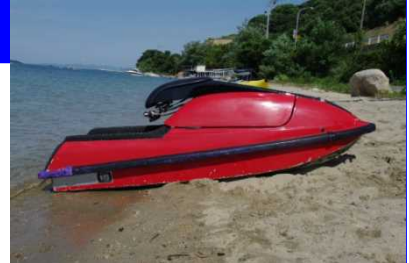
本船（水上オートバイ）

L×B×D：1.87m×0.57m×0.20m

機関出力：52.96kW

本船は、スタンディングタイプと呼ばれる1人乗りで、デッキ後方に立った姿勢で操縦するようになっていた。

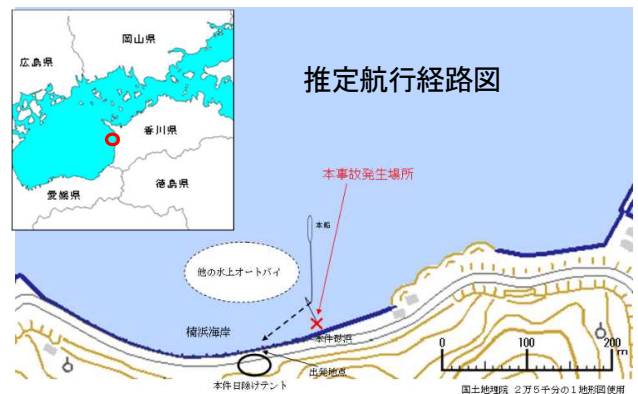
本船は、遊走後、テント付近に戻ることにしたが、他の水上オートバイがいたので接近することを避け、約30km/hの速力で南進した

砂浜の手前30m付近まで接近した際、減速するとともに操縦ハンドルを右に取ったところ、落水しそうになり体勢を立て直そうとしたが、身体が不安定な状態となった

前方10m付近にいる遊泳者に気付いたが、遊泳者の約3m手前で落水した

操縦者が落水した状態で、約3m航行した

遊泳者の背後から衝突（遊泳者A：後頭部裂傷、遊泳者B：頭がい骨骨折等）

操縦者は、特殊小型船舶操縦免許を取得しておらず、低速時における操縦方法、遊泳者に対する注意、危険回避の操縦法等の知識や技術を習得していなかった

本船には、落水と同時に機関を停止させる緊急エンジン停止装置が装備されていたが、これにつながるコードを身体に付けていなかった可能性がある

- ・水上オートバイを操縦するには、特殊小型船舶操縦免許を取得すること。
- ・遊泳者への接近、遊泳者の付近での疾走、急旋回、縫航などの危険な操縦をしないこと。
- ・安全運航のための知識及び技術の向上に努め、遊泳者への衝突などの危険回避の操縦法等に習熟すること。
- ・水上オートバイを操縦する際は、緊急エンジン停止コードを手首や身体につなぎ、落水等の緊急時に備えておくこと。
