航行中、船長が釣り客との会話に夢中になって見張りを行わず漂流船に衝突

概要：A 船は、船長 A が 1 人で乗り組み、釣り客 5 人を乗せ、釣り場に向けて航行中、B 船は、船長 B が 1 人で乗り組み、知人 1 人を乗せ、漂流して釣り中、A 船の右舷船首部が B 船の左舷船首部に衝突した。

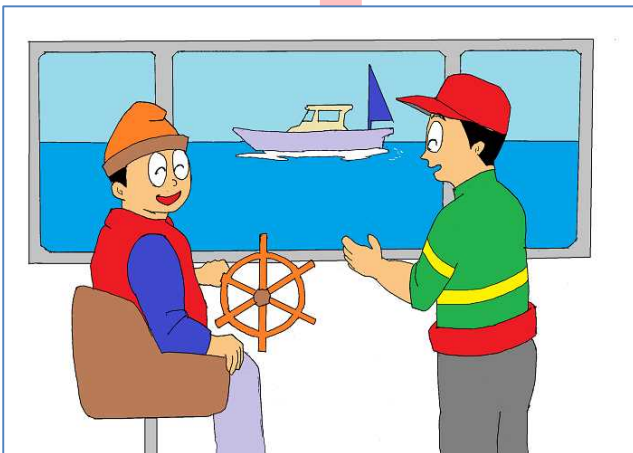
A 船は、釣り場へ向けて約 7.7 ノットの速力で自動操舵により北西進した

B 船は、釣り場において、機関を停止して漂流し、船首を北から北西方に向けて釣りを行っていた

船長 A は、目視とレーダーによって進路上に他船がないことを確認した

船長 B は、船尾方 500m 付近を航行する A 船を視認し、その動静を観察していたが、**漂流を続けた**

船長 B は、ふだんから漁船などが目前まで接近して避航するのを経験していたので、**A 船がいずれ避航するものと思っていた**

船長 A は、操舵室内に入って来た釣り客と話をしているうちに、**会話に夢中になって見張りを行っていなかった**

- ・航行中は、**常時適切な見張り**を行うこと。
- ・漂流中、接近する他船に対して見張りを行い、**必要に応じて衝突を避けるための動作**をとること。

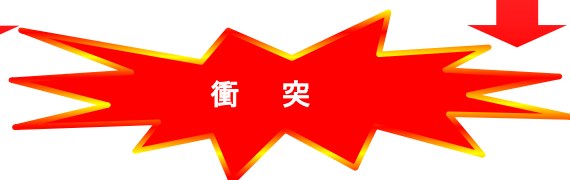
船長 B は、A 船が針路を変えずに 50m 付近まで接近したので、慌てて機関を始動し、右舵一杯として全速力後進を掛けた

天気晴れ、風力 3、北西の風、視界良好 波高約 1m、北西からの波
