踏切で落輪して停車していた軽自動車に、列車が衝突して脱線

概要：10両編成の普通列車は、A駅を20時34分に出発した。列車の運転士は、速度約103km/hで惰行運転中、車両進入禁止である踏切の約200m手前で、踏切に支障物を認めたため、非常ブレーキを使用したが無事に合わず、列車は踏切内で停止していた支障物である軽自動車と衝突し、同自動車を押したまま約270m走行して停止した。

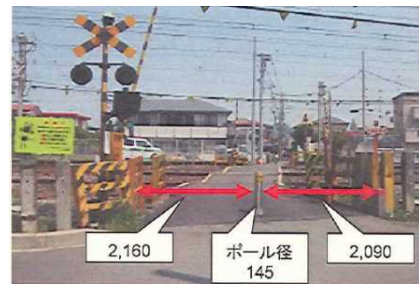
踏切進入側に設置してある杭(ポール)は、鉄道事業者がかつて交通規制の実効を確保するために設置したものであったが、杭と柵の間隔は軽自動車を通れるほどの間隔があった。

本件踏切の事故前の状況【進入側】数値の単位は「mm」

必要と考えられる事故防止策：鉄道事業者、警察及び道路管理者は、踏切における自動車通行止めなどの交通規制や自動車の通行をできなくする杭の設置などを実施または廃止しようとするときは、相互に十分連絡、協議して、安全上の齟齬が生じないように注意すべきである。

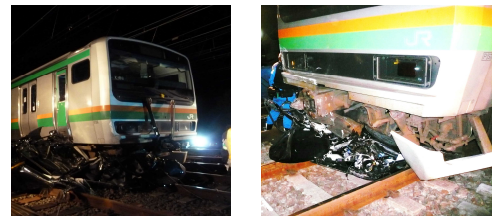
列車の下に写っている黒い物が本件軽自動車

原因（抄）：本事故は、落輪して踏切内に停車していた軽自動車と列車が衝突した後、列車が同自動車を列車前面の連結器の下に巻き込むように線路上を押し進み、同自動車の一部が分岐器のガードレールに接触したことなどから列車が脱線したものと考えられる。
